DOKUMENTACJA KONSERWATORSKA

Dotyczy: elewacji kamieniczki przy ul. M. Buczka 3 w Bisztynku

- I. WYNIKI BADAŃ NA OKREŚLENIE PIERWOTNEJ KOLORYSTYKI I STRATYGRAFII NAWARSTWIENÍ ORAZ SKŁADU WYPRAW TYNKARSKICH

- II. PROGRAMY PRAC KONSERWATORSKICH

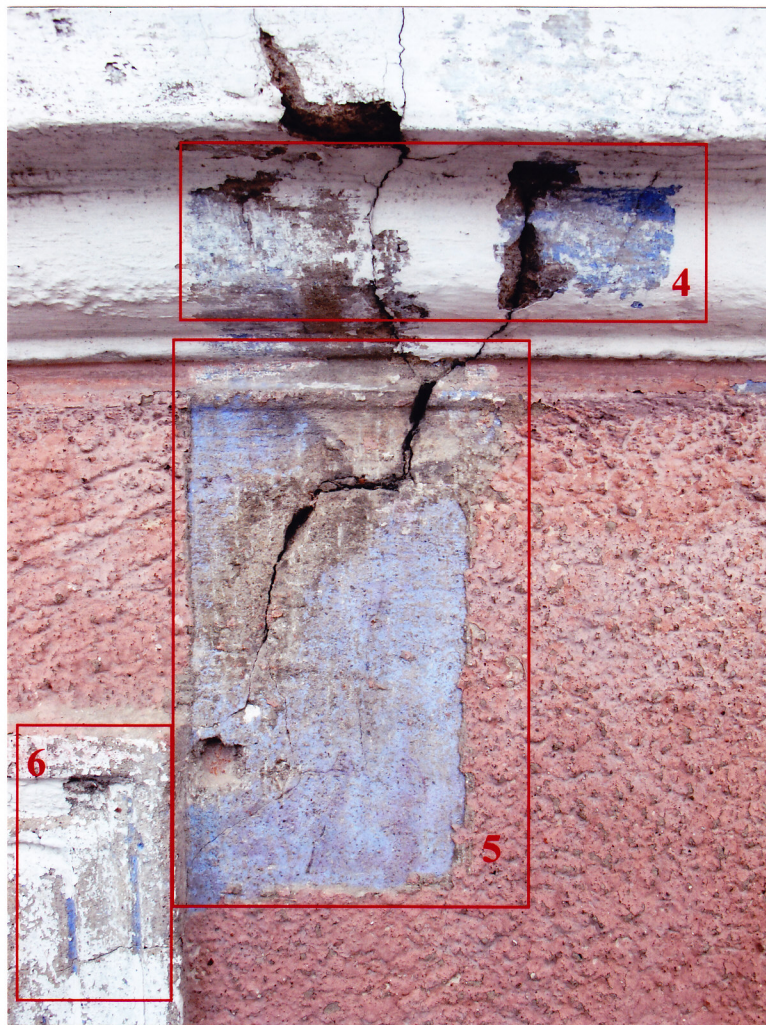
Fot. 4. *Odkrywka nr 5* w obrębie piętra elewacji frontowej. Miejsce pobrania **próbki nr 1** do badania składu wyprawy.

Odkrywki nr 2, 5, 8, 11, (ryc.1 fot. 4-7)

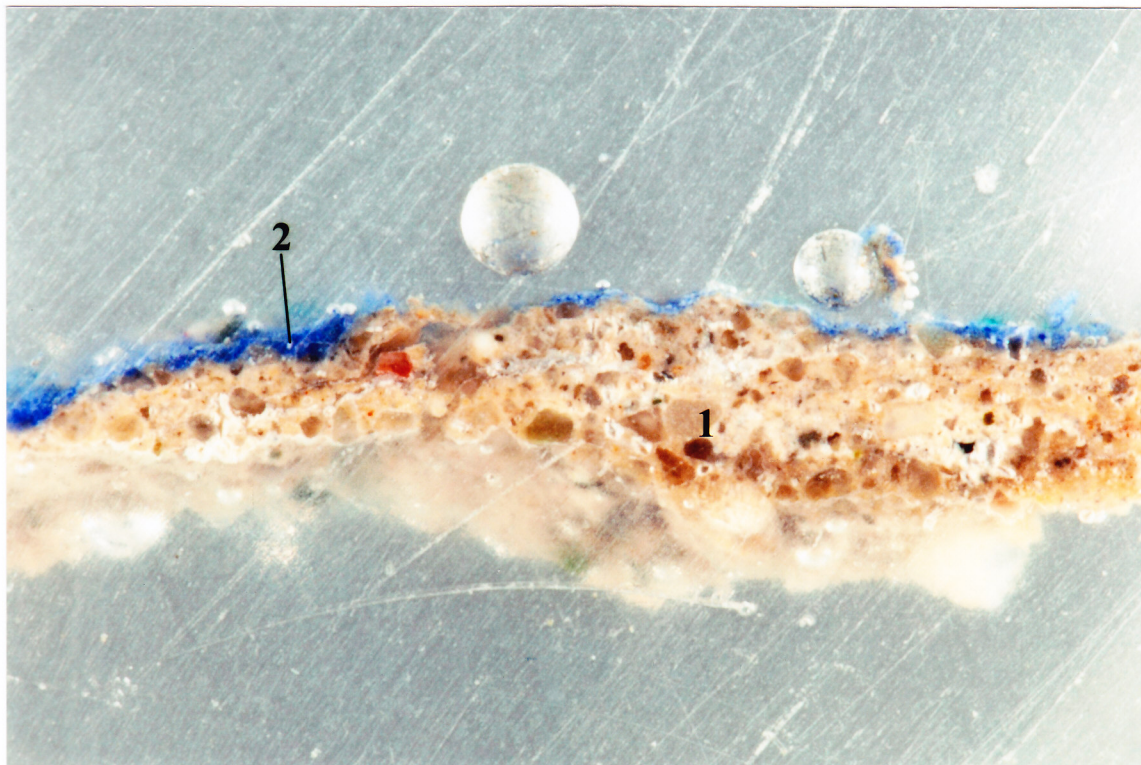
Fot. 5. Zdjęcie przekroju stratygraficznego *odkrywki nr 5* w obrębie 1. piętra elewacji frontowej.

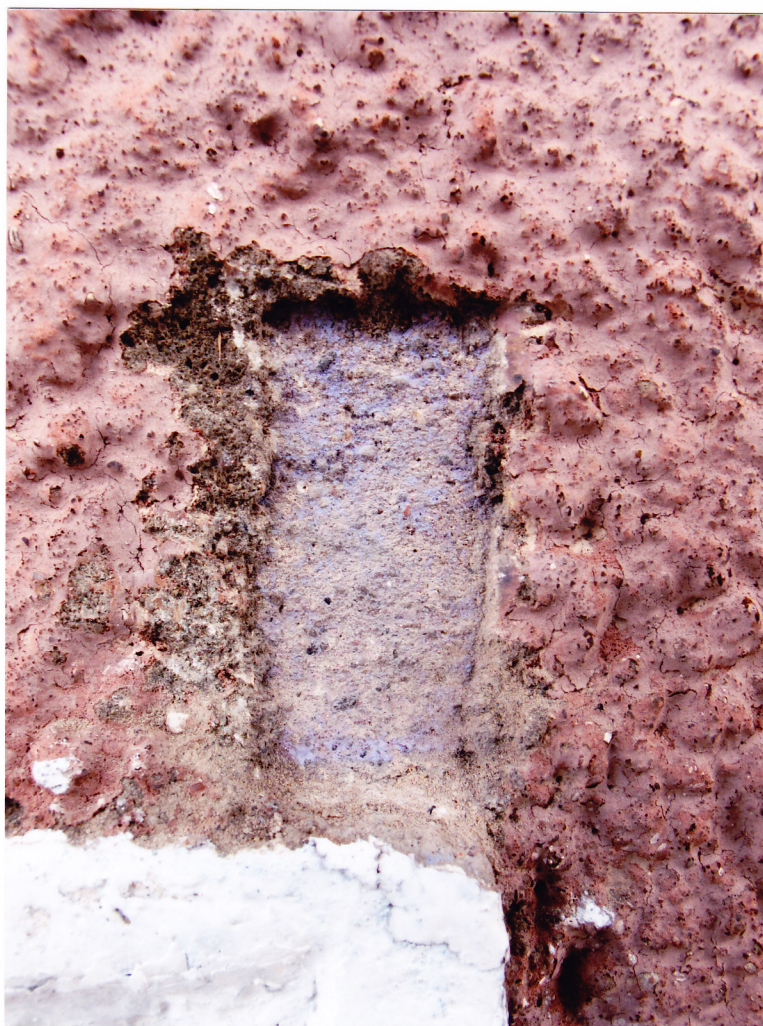
Fot. 6. *Odkrywka nr 8* powyżej okna w drugiej osi od lewej na 1. piętrze

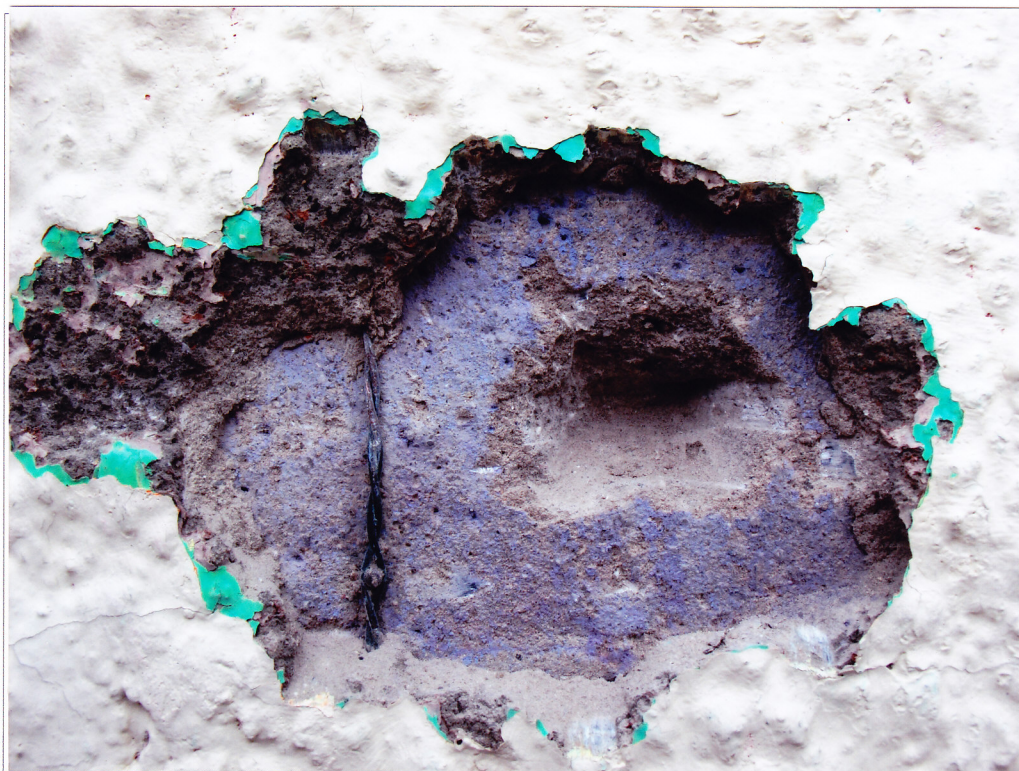
Fot. 7. Odkrywka nr 11 na parterze, po prawej stronie okna sklepu. W odkrywce widoczna gruba warstwa twardej, cementowej zaprawy. Zapewne podczas remontu zmieniono układ lub wielkość otworów w obrębie parteru.

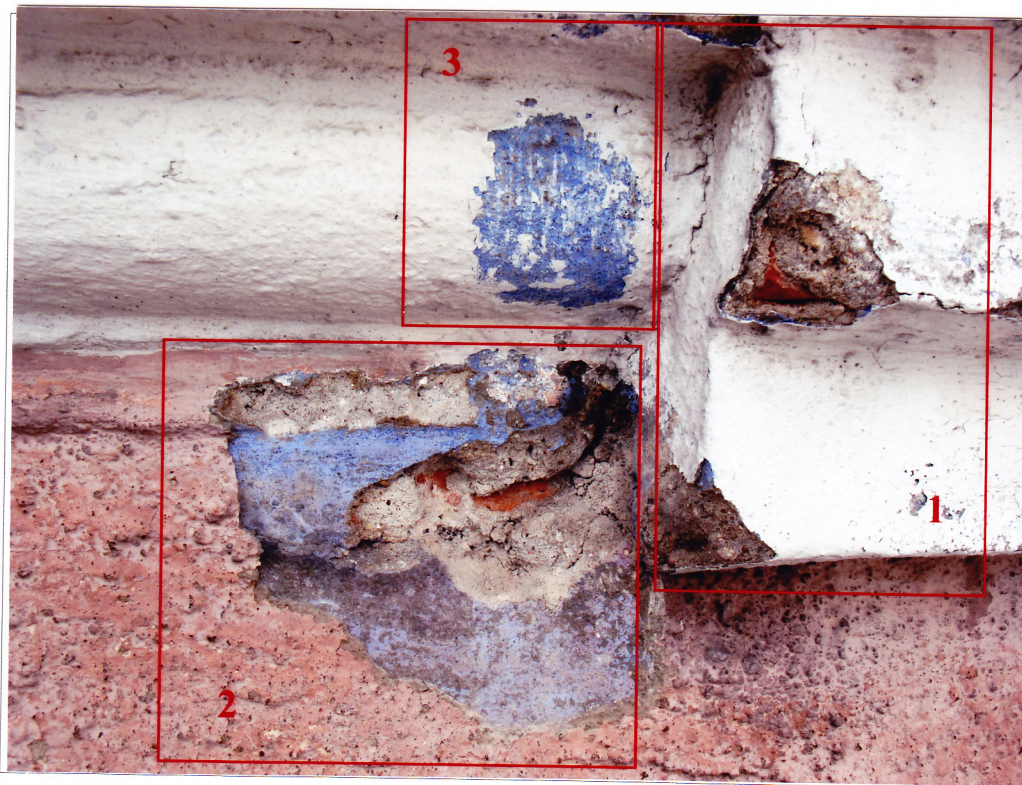
Fot. 8. Fragment gzymsu podokapowego oraz przylegającej do niego konsoli – widoczne *odkrywki nr 1* na konsoli, *nr 2* na ścianie poniżej gzymsu *nr 3* na gzymsie podokapowym

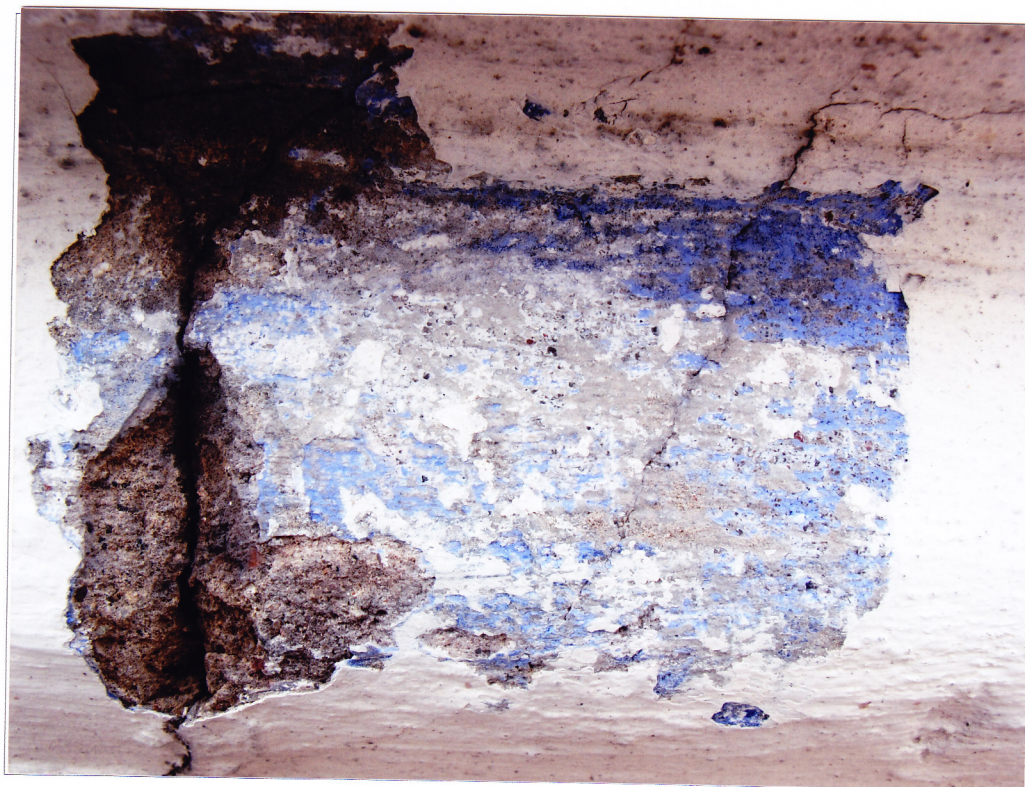
Fot. 9. Fragment *odkrywki nr 3* na profilu gzymsu podokapowego

Odkrywka nr 3, (ryc.1, fot. 8-10)

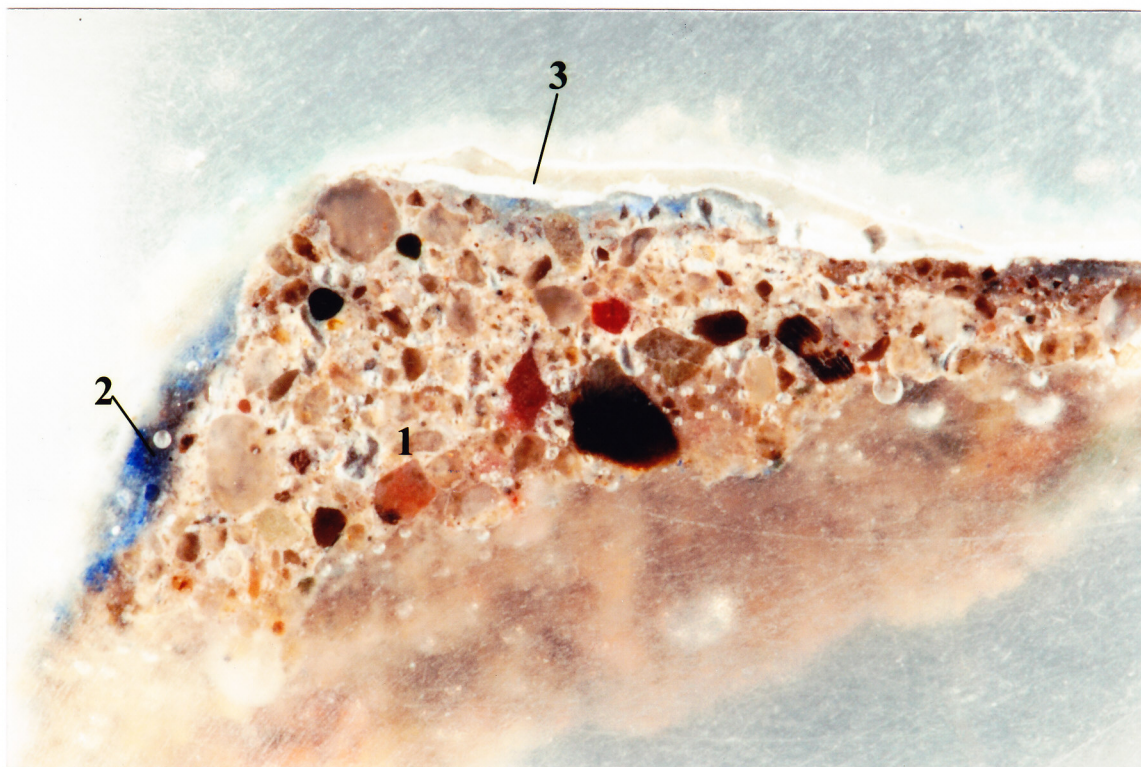
Fot. 10. Zdjęcie szlifu przekroju stratygraficznego *odkrywki nr 3* na profilu gzymsu podokapowego

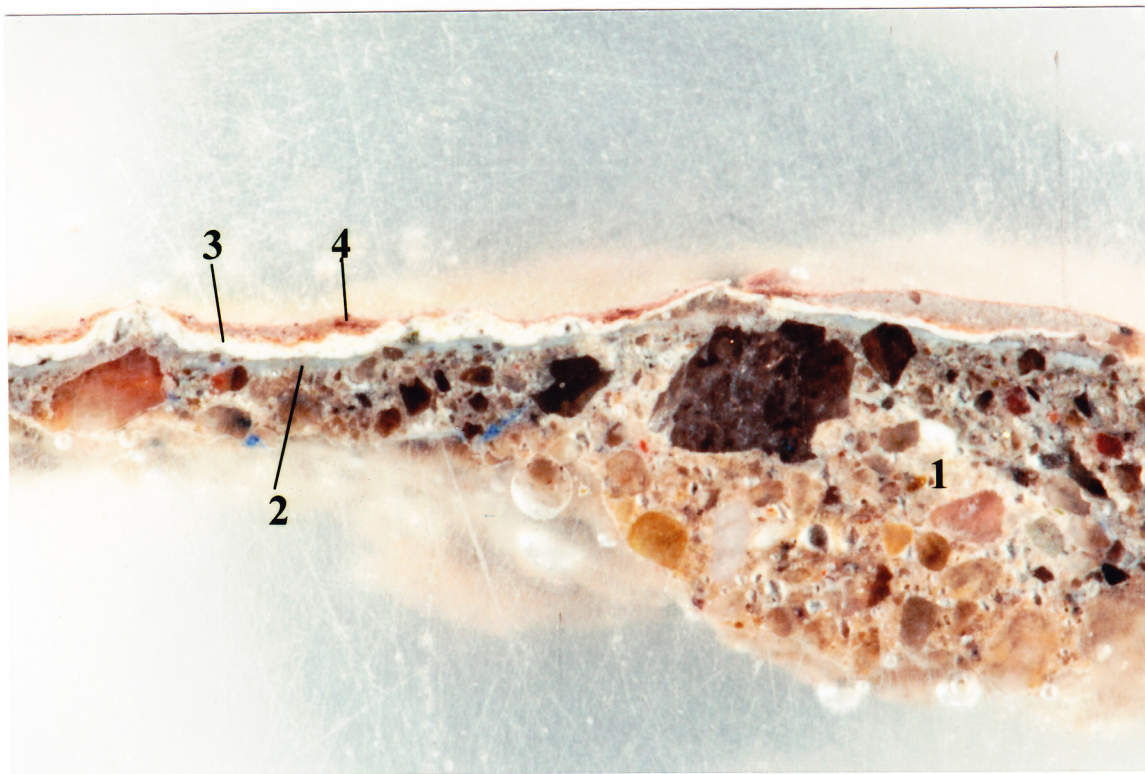
Fot. 11. Zdjęcie przekroju stratygraficznego dolnej krawędzi gzymsu

Odkrywka nr 4, (ryc.1 fot. 11)

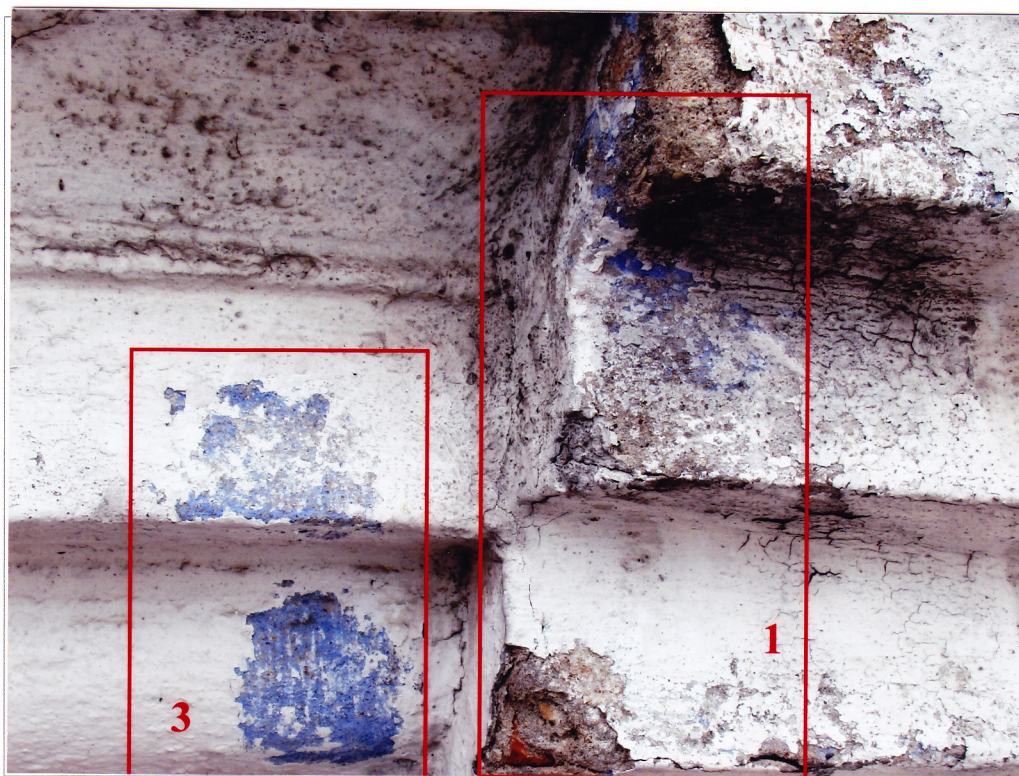
Fot. 12. *Odkrywki nr 1,3* na gzymsie podokapowym i konsoli przy prawej krawędzi gzymsu

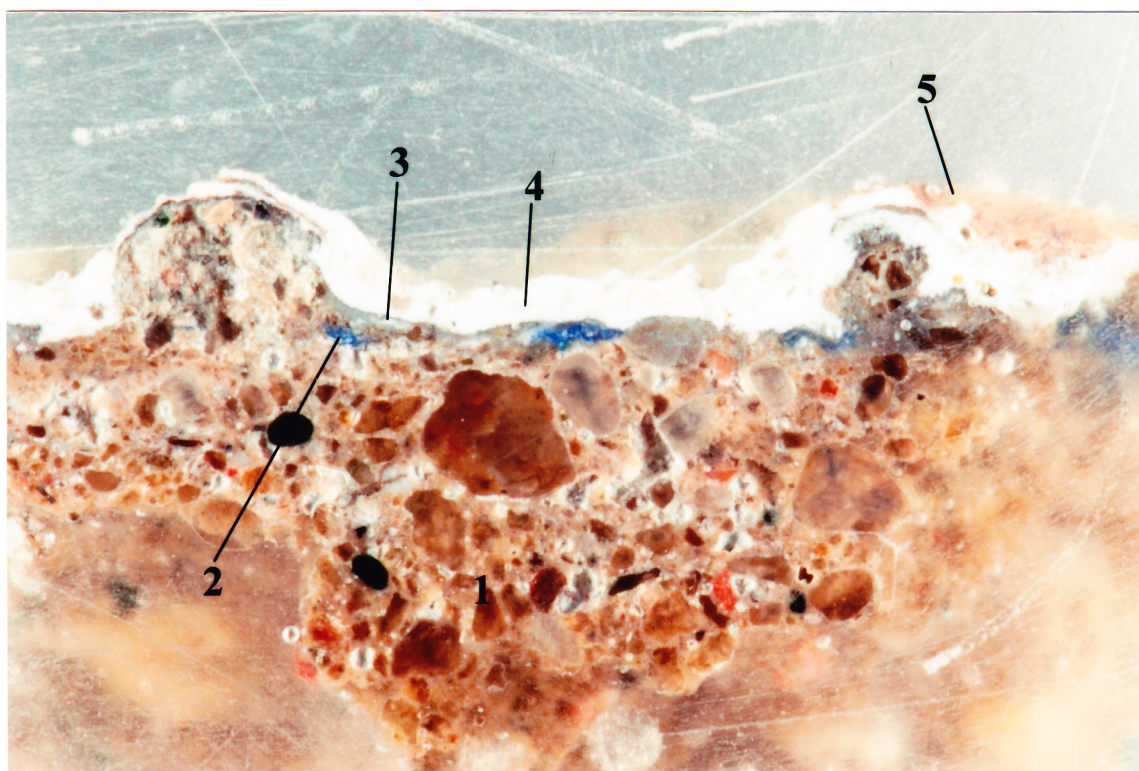
Fot. 13. *Odkrywka nr 1* – zdjęcie przekroju stratygraficznego konsoli przy prawej krawędzi gzymsu (dolny profil)

Odkrywka nr 1, (ryc.1 fot. 12-13)

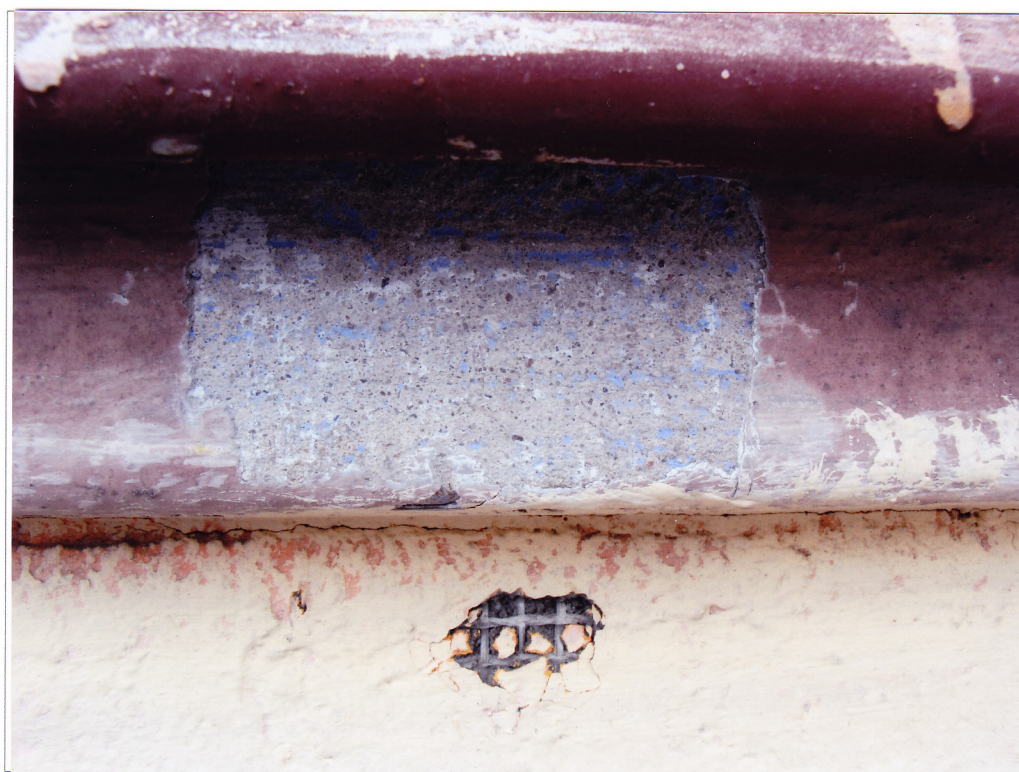
Fot. 14. Odkrywka nr 10 na gzymsie podokiennym 1. piętra.

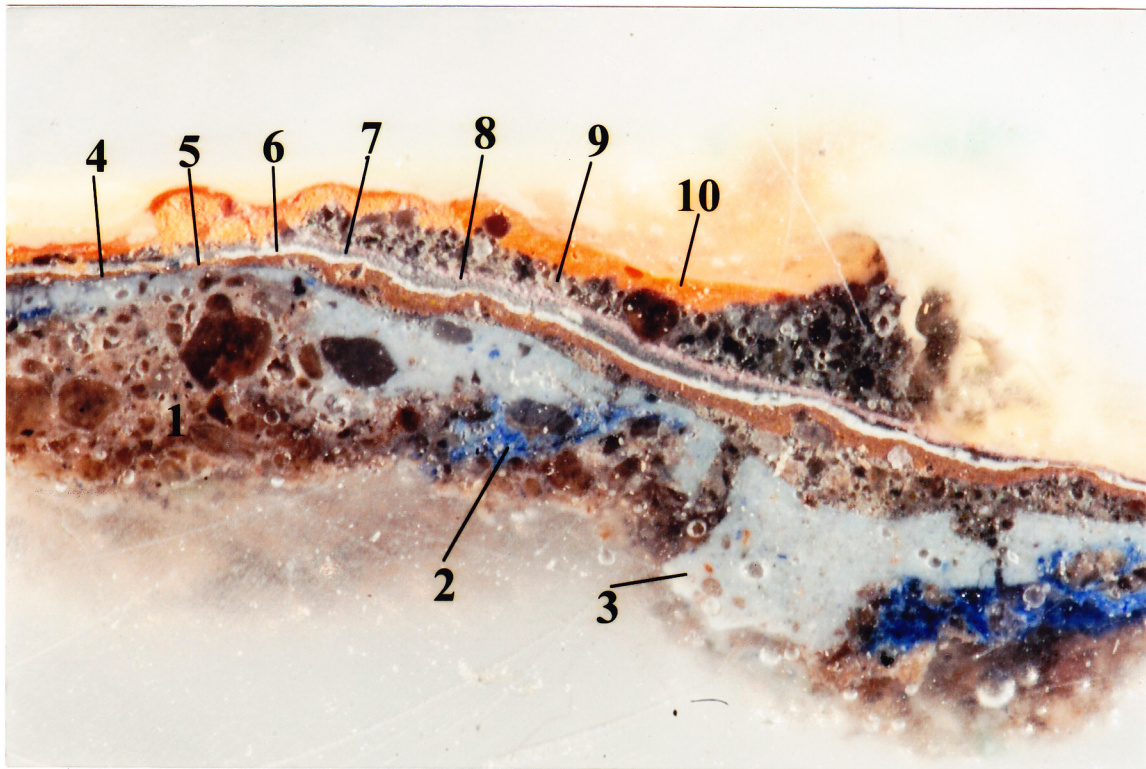
Fot. 15. Zdjęcie szlifu przekroju stratygraficznego *odkrywki nr 10* na gzymsie podokiennym

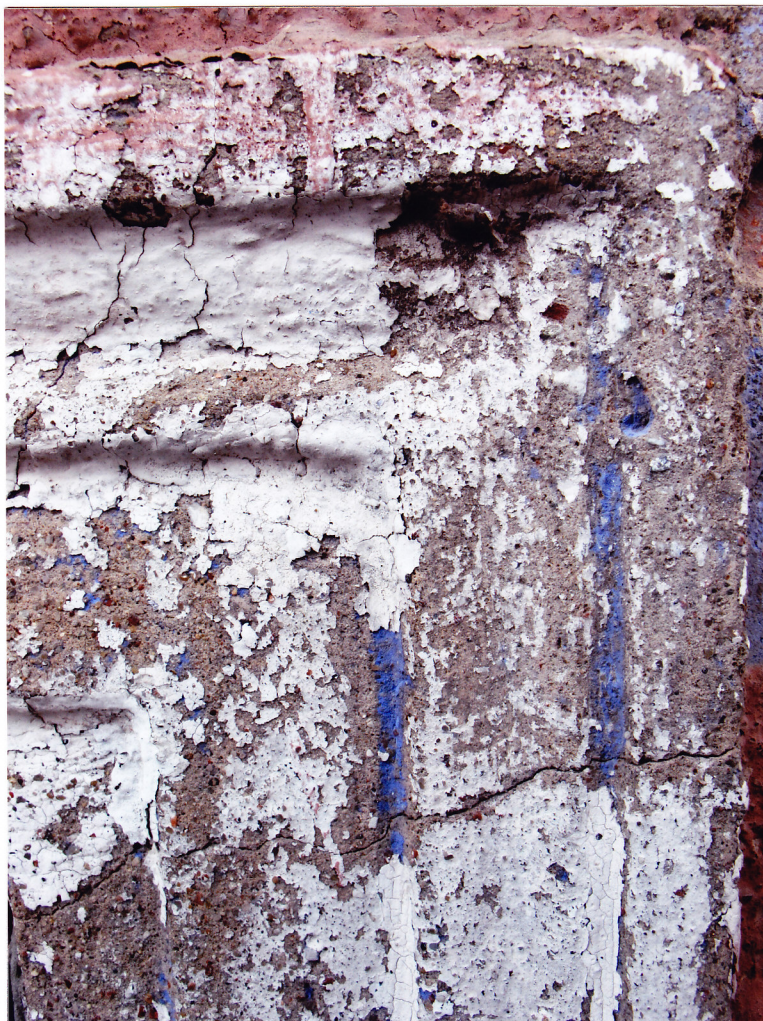
Fot. 16. *Odkrywka nr 5* – profilowana opaska okna na 1. piętrze. Pod warstwą białej malatury zachowały się relikty warstwy malarskiej w kolorze niebieskim

Odkrywka nr 5,9 (ryc.1 fot. 16-17)

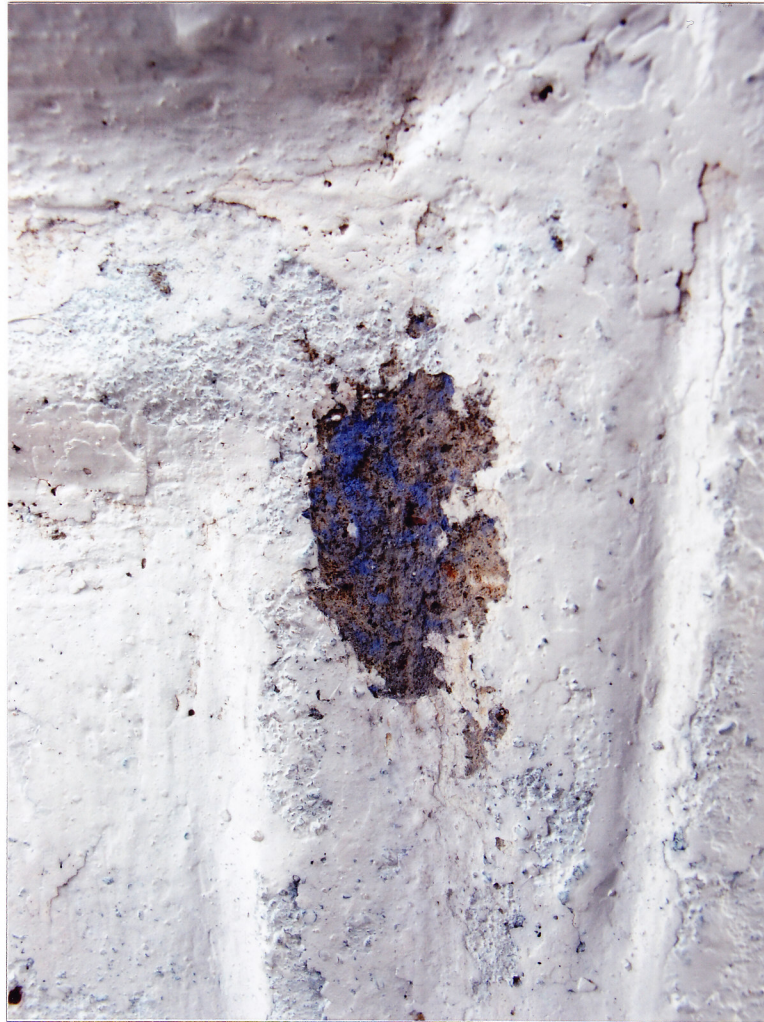
Fot. 17. *Odkrywka nr 9* na opasce okna na 1. piętrze (w drugiej osi od lewej)

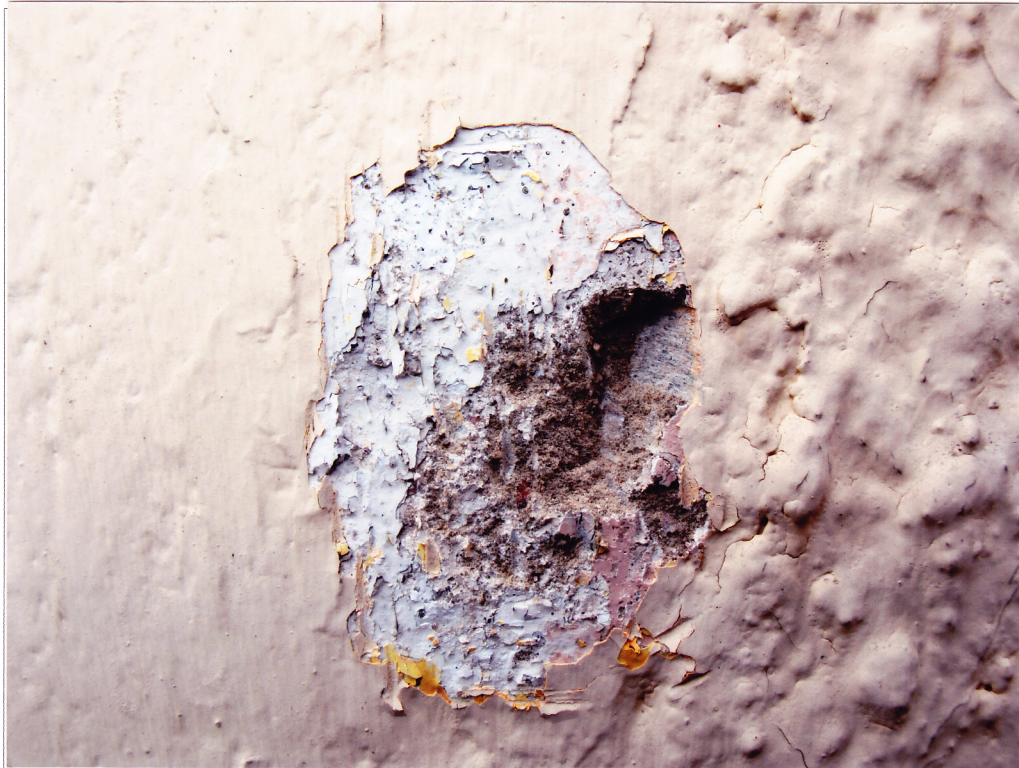
Fot. 18. *Odkrywka nr 12* – opaska okna sklepowego na parterze. Gruba warstwa cementowej wyprawy (podobnie jak na ścianie obok w *odkrywce nr 11*) świadczy o zmianach w obrębie otworów okiennych i drzwiowych na parterze

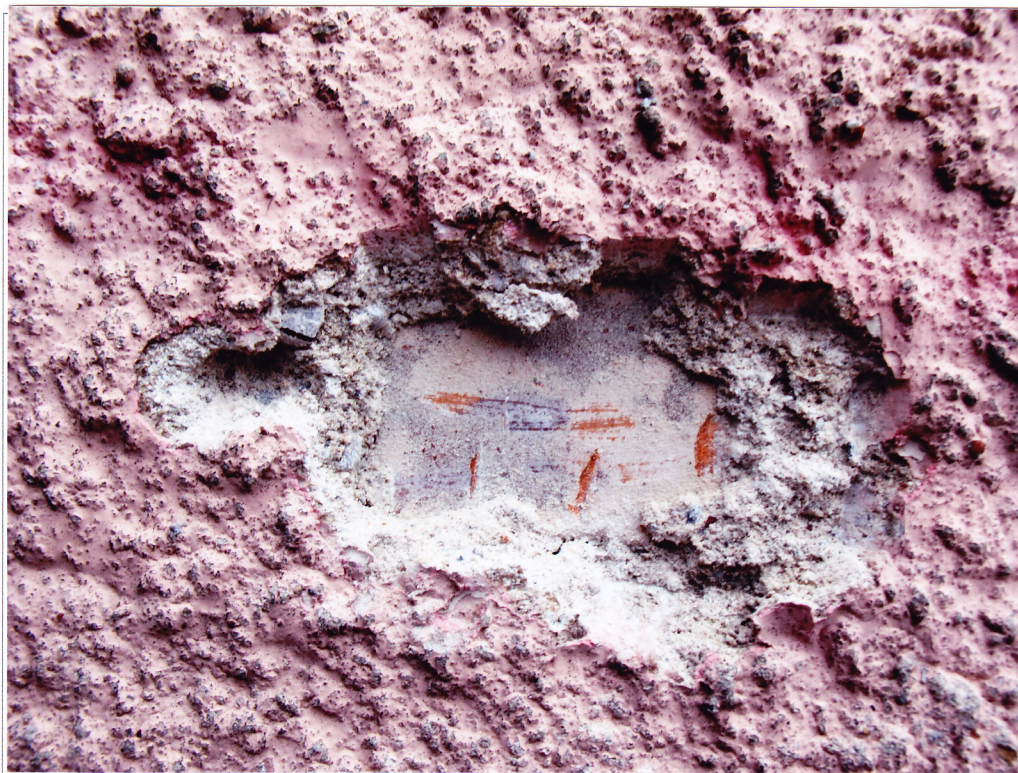
Fot. 19. *Odkrywka nr 13* na północno-zachodniej ścianie szczytowej kamienicy. Najprawdopodobniej podczas remontu związanego ze wzmocnieniem tej ściany na elewację boczną i frontową położono fakturalny tynk z warstwą wymalowania kolorze różowym

Ścianę szczytową (północno-zachodnią) pokrywa jedna warstwa cementowego, fakturalnego tynku z wymalowaniem w kolorze różowym. Na elewacji frontowej jest to warstwa chronologicznie druga.

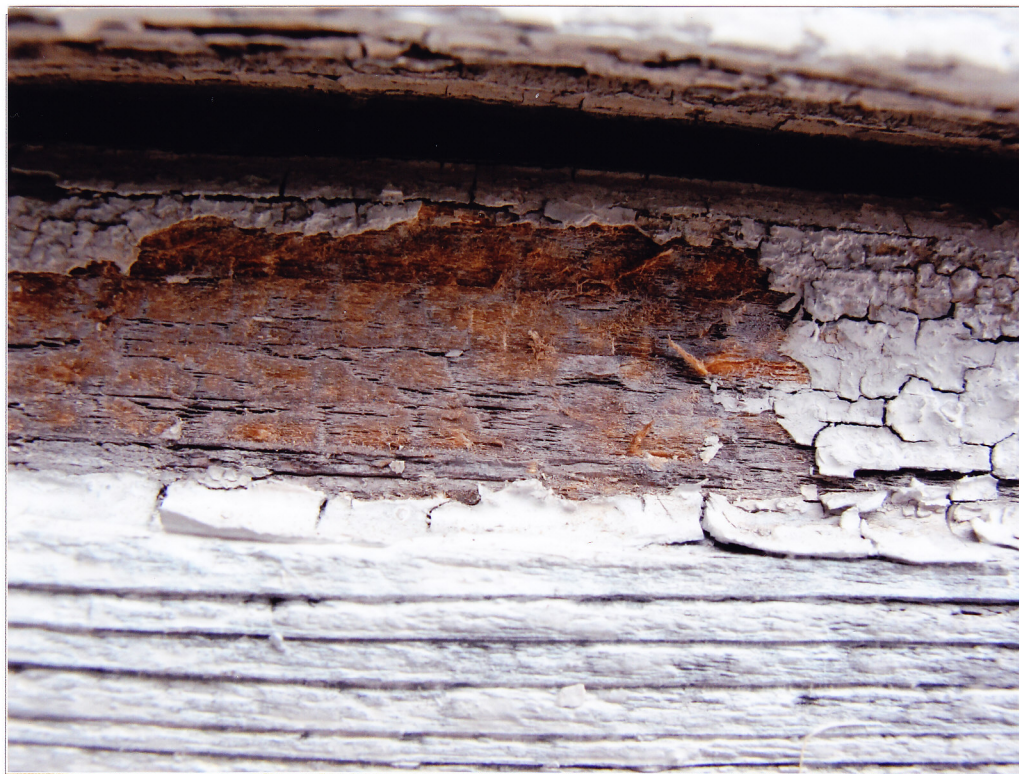
Fot. 20. Odkrywka nr D1 na ślimieniu okna na pierwszym piętrze

Odkrywka nr D1 (ryc.1 fot. 20-21)

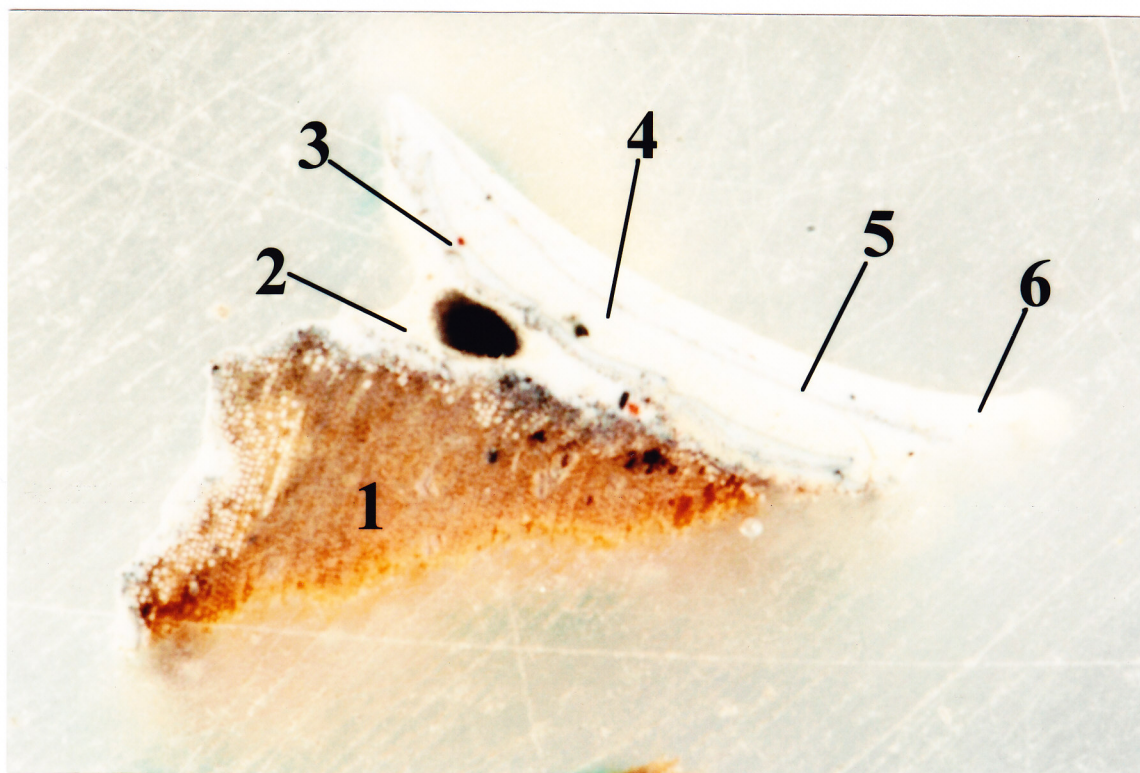
Fot. 21. Odkrywka nr D1 – zdjęcie przekroju stratygraficznego

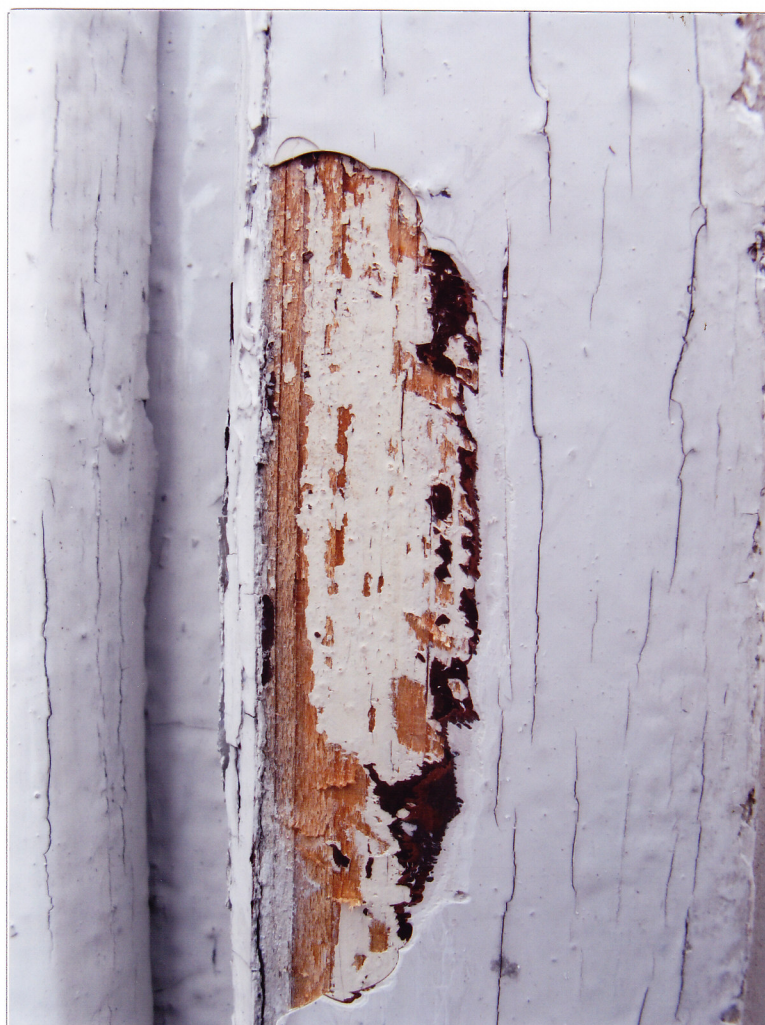
Fot. 22. Odkrywka nr D2 – odkrywka na awersie okna na parterze

Odkrywka nr D2 (ryc.1 fot. 22-23)

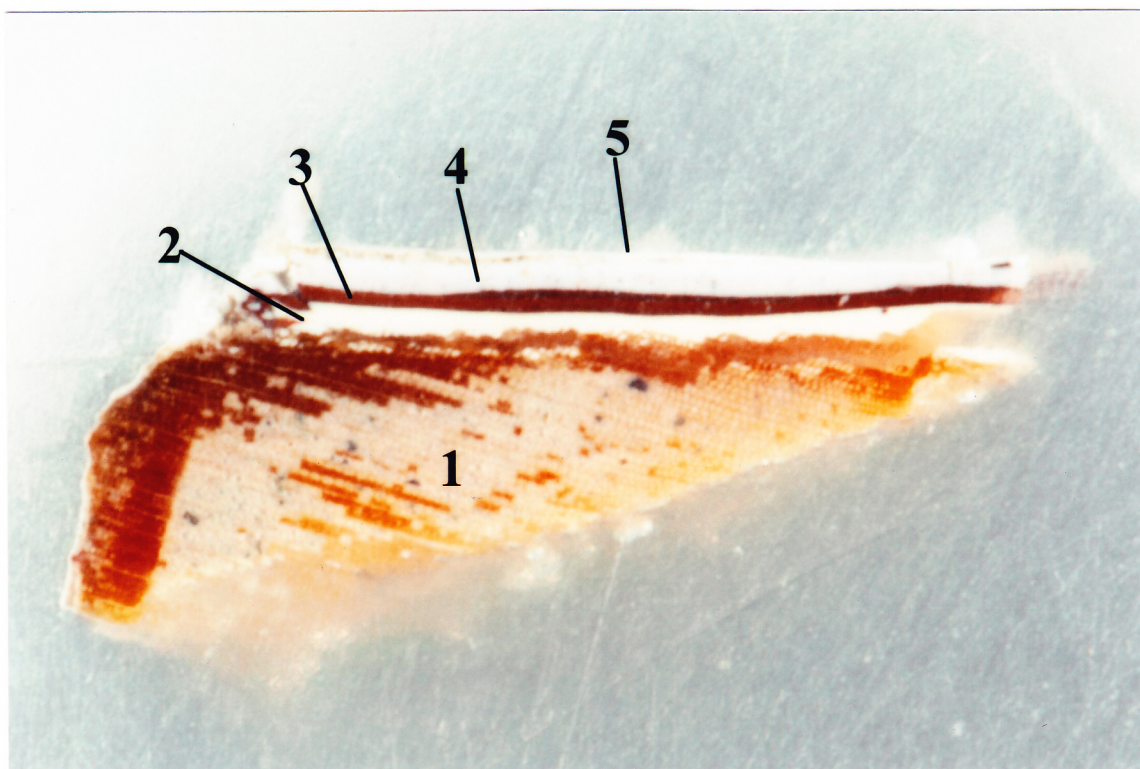
Fot. 23. Odkrywka nr D2 – zdjęcie przekroju stratygraficznego

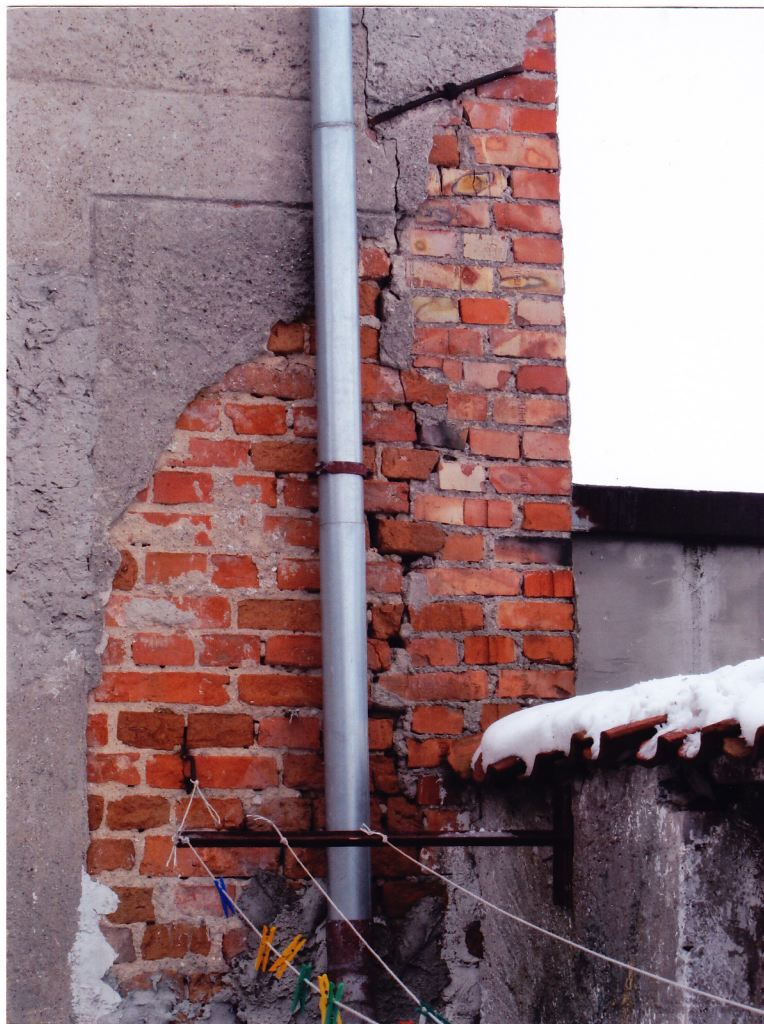
W przeszłości wzmocniono północno-zachodnią ścianę szczytową kamieniczki. Nie odtworzono wtedy profilowanej konsoli, która przylega do gzymsu podokapowego.

Fot. 24. Elewacja podwórzowa. W ubytku tynku widoczne miejsca reperacji północno-zachodniej ściany szczytowej

4. Wzmocnienie i stabilizacja pęknięć muru z zastosowaniem systemu Helifix (po stwierdzeniu takiej potrzeby).
5. Odtworzenie zwieńczenia północno-zachodniej ściany szczytowej wraz z przylegającą do gzymsu konsolą.
Rekonstrukcję oraz uzupełnienie ubytków detali architektonicznych należy wykonać z zastosowaniem gotowych zapraw np.: Grobzugmörtel i Feinzugmörtel firmy Remmers, StoDeco Plan fein, grob, Kalkin RK 39, RK 70 N firmy Baunit ewentualnie innych o zbliżonych parametrach.
