DOKUMENTACJA KONSERWATORSKA

Dotyczy: elewacji kamieniczki przy ul. M. Buczka 7 w Bisztyнку

- I. WYNIKI BADAŃ NA OKREŚLENIE PIERWOTNEJ KOLORYSTYKI I STRATYGRAFII NAWARSTWIENÍ ORAZ SKŁADU WYPRAW TYNKARSKICH
- II. PROGRAMY PRAC KONSERWATORSKICH

Olsztyn, 2013 rok

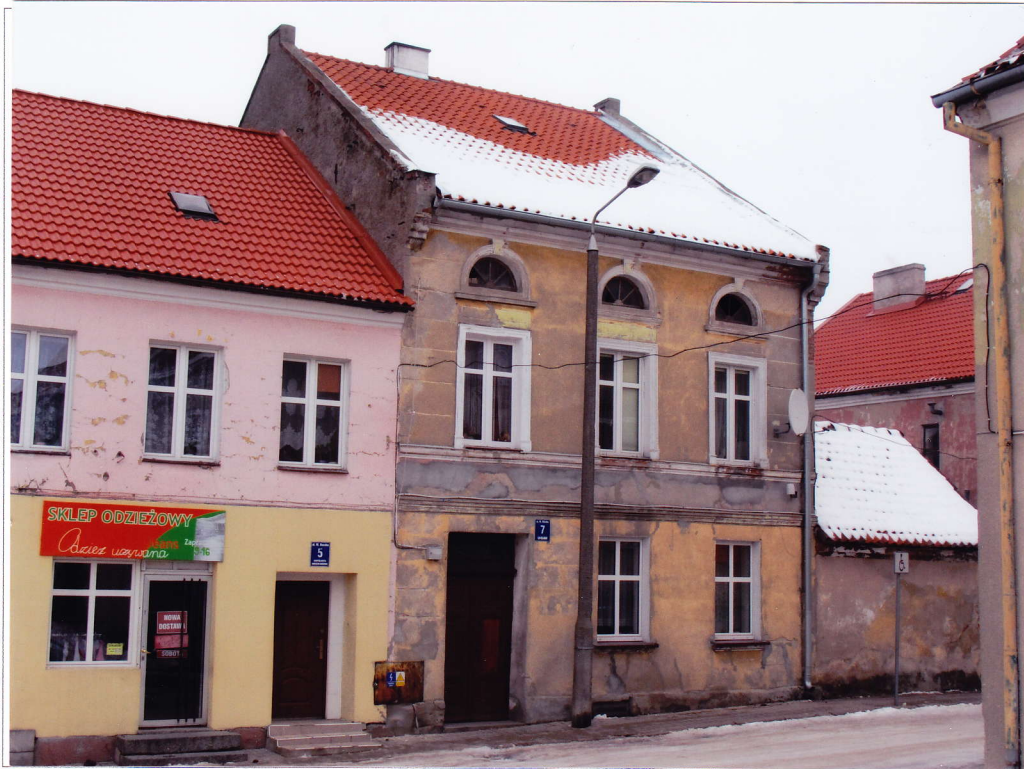
Fot. 1. Elewacja frontowa

Elewacja frontowa kamieniczki sąsiaduje z ulicą, od której oddziela ją dość wąski chodnik. Usytuowanie budynku w bliskim sąsiedztwie uczęszczanych dróg komunikacyjnych naraża elewację na zniszczenia mechaniczne, silne zabrudzenie, oraz dodatkowo na degradujący wpływ stosowanej zimą soli drogowej.

Na elewacji widoczne są ślady wielu remontów, uzupełnień tynków oraz wymalowań. Warstwy malarskie na przeważającej części elewacji są złuszczone i wypłukane. Stosunkowo dobrze zachowany jest detal (opaski okien, oraz gzymsy: podokapowy, międzykondygnacyjny oraz podokienne). W niektórych miejscach w przeszłości wzmocniono go wyprawami cementowymi. Boniowanie w obrębie parteru przykryto wtórnymi tynkami,

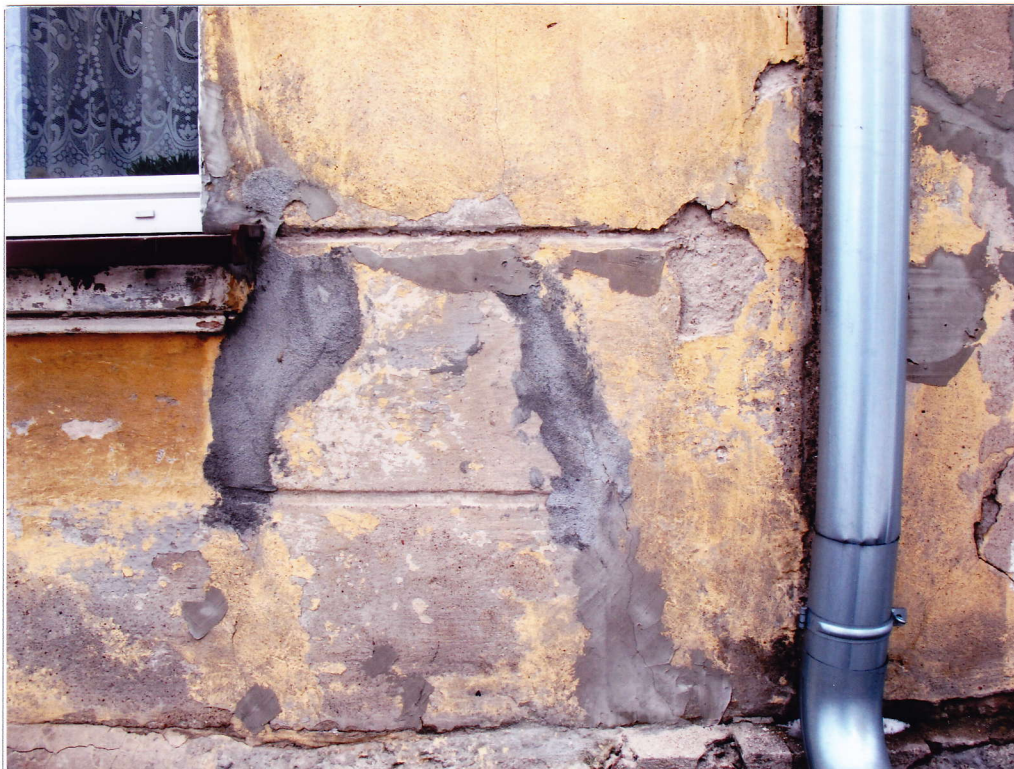
Fot. 5. Elewacja frontowa, parter. Przy prawej krawędzi zachowały się fragmenty pierwotnego boniowania.

jednak ze względu na nierównomierne spłukiwanie farby z niedokładnie wyrównanej powierzchni nadal jest czytelne. Bonie na krawędziach ścian piętra oraz płyciny pod oknami poddasza częściowo zrekonstruowano we wtórnej zaprawie, miejscami niesymetryczne.

7. Uzupełnienie ubytków tynku, w tym detali architektonicznych (bonie, płyciny) na wzór elementów zachowanych z zastosowaniem gotowych zapraw np.: Grobzugmörtel i Feinzugmörtel firmy Remmers, StoDeco Plan fein, grob, Kalkin RK 39, RK 70 N firmy Baumit ewentualnie innych o zbliżonych parametrach. W miejscach dużych pęknięć można zastosować wzmocnienie z siatki. W obrębie cokołu zaleca się zastosowanie materiałów przeznaczonych do stref cokołowych.
W obrębie elewacji podwórzowych należy zastosować standardowe tynki elewacyjne, np. Remmers MS Fassadenputz lub Remmers Putzmörtel firmy Remmers, Kalkin RK 39 firmy Baumit lub równoważne.

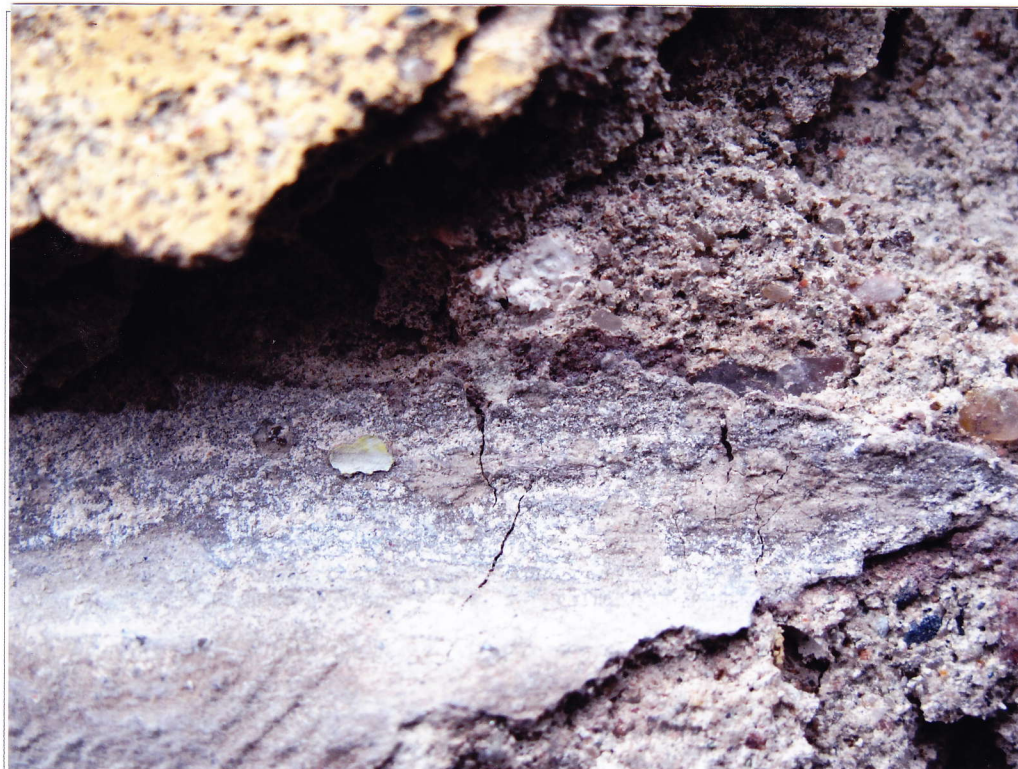
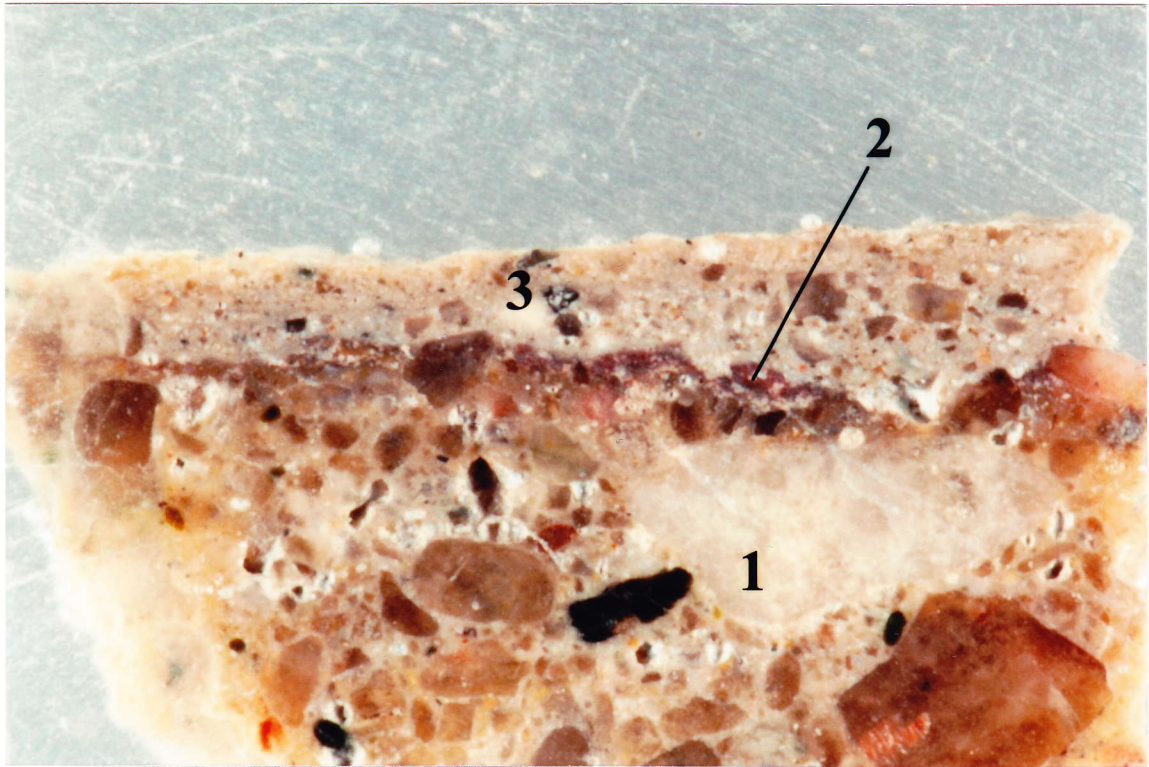
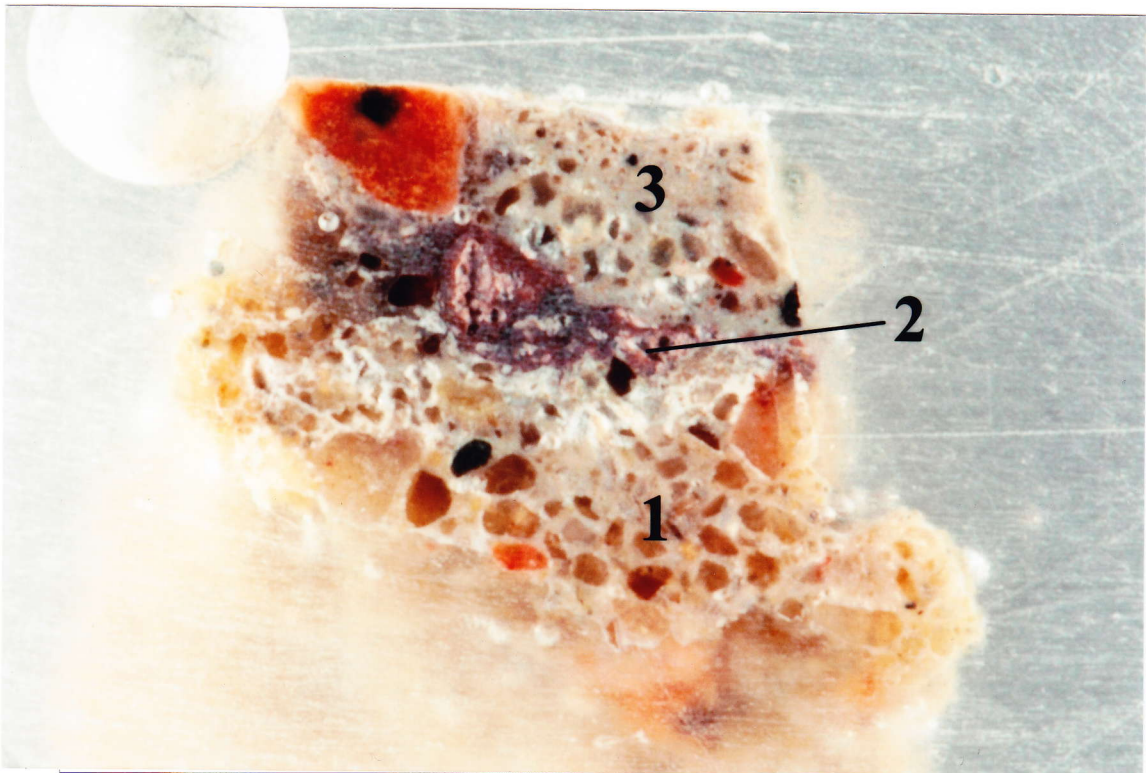
Odkrywka nr 12, (ryc.1 fot. 5-13)

Fot. 6. Fragment *odkrywki nr 12*, parter elewacji frontowej, po prawej stronie okna w osi prawej, skrajnej. Miejsce pobrania **próbki nr 1** do badania składu wyprawy

Fot. 7, 8. Zdjęcia przekrojów stratygraficznych *odkrywki nr 12* – parter elewacji frontowej.

Tynk z boni jest wapienny. Frakcja pelitowa pochodzi prawdopodobnie z gliny, która stanowi dodatek do spoiwa. W skład kruszywa wchodzi piasek kopalny niewyselekcjonowany, wapień, minerały towarzyszące z dodatkiem włókien drewnianych.

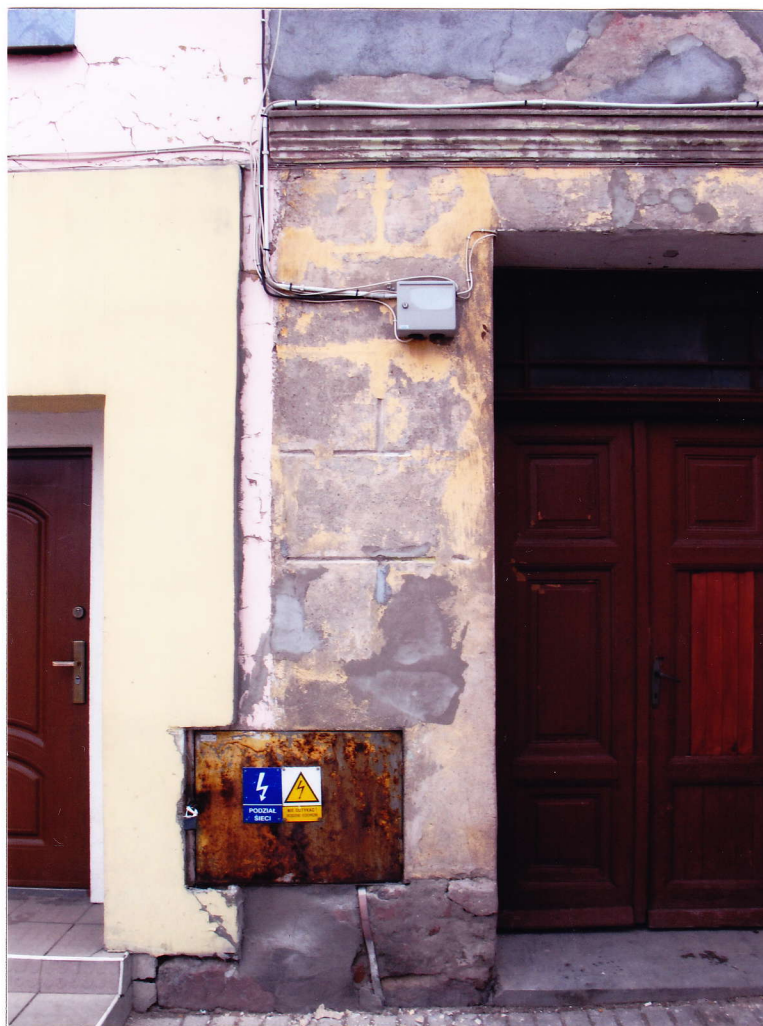
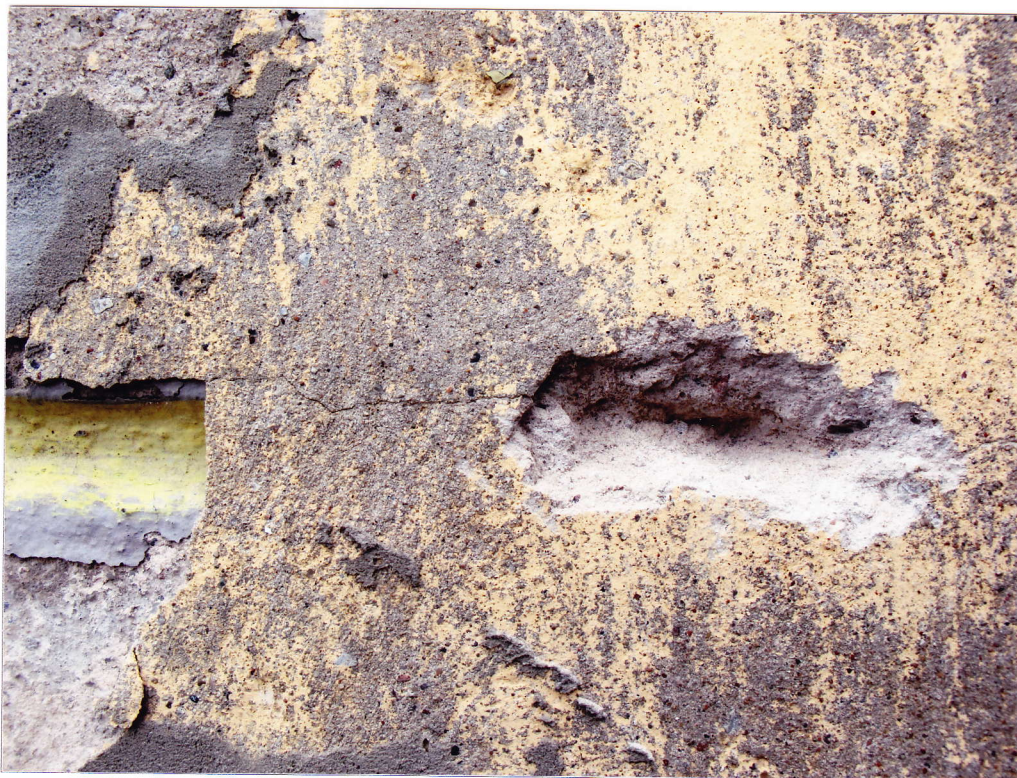
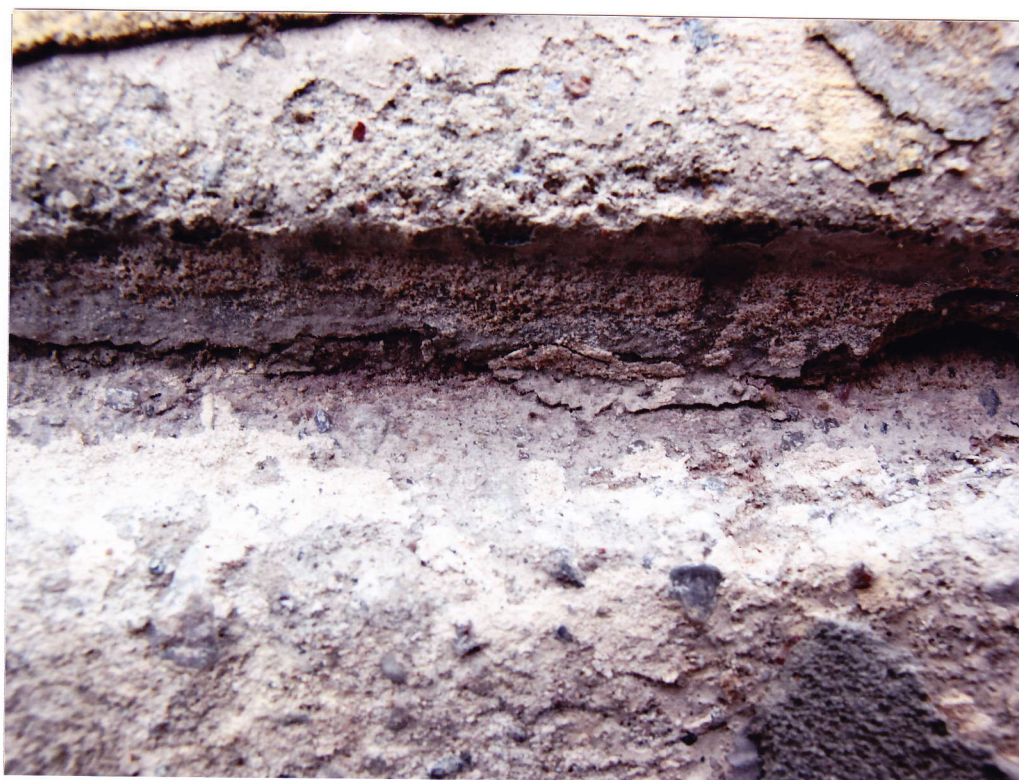
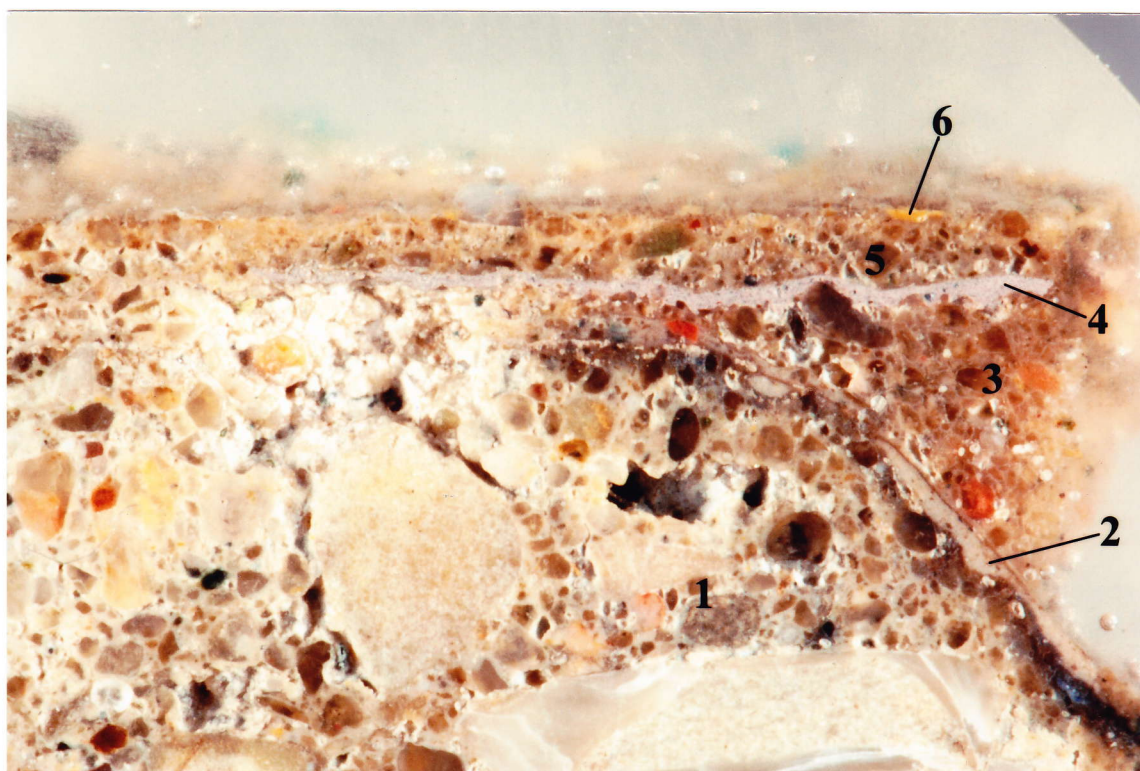
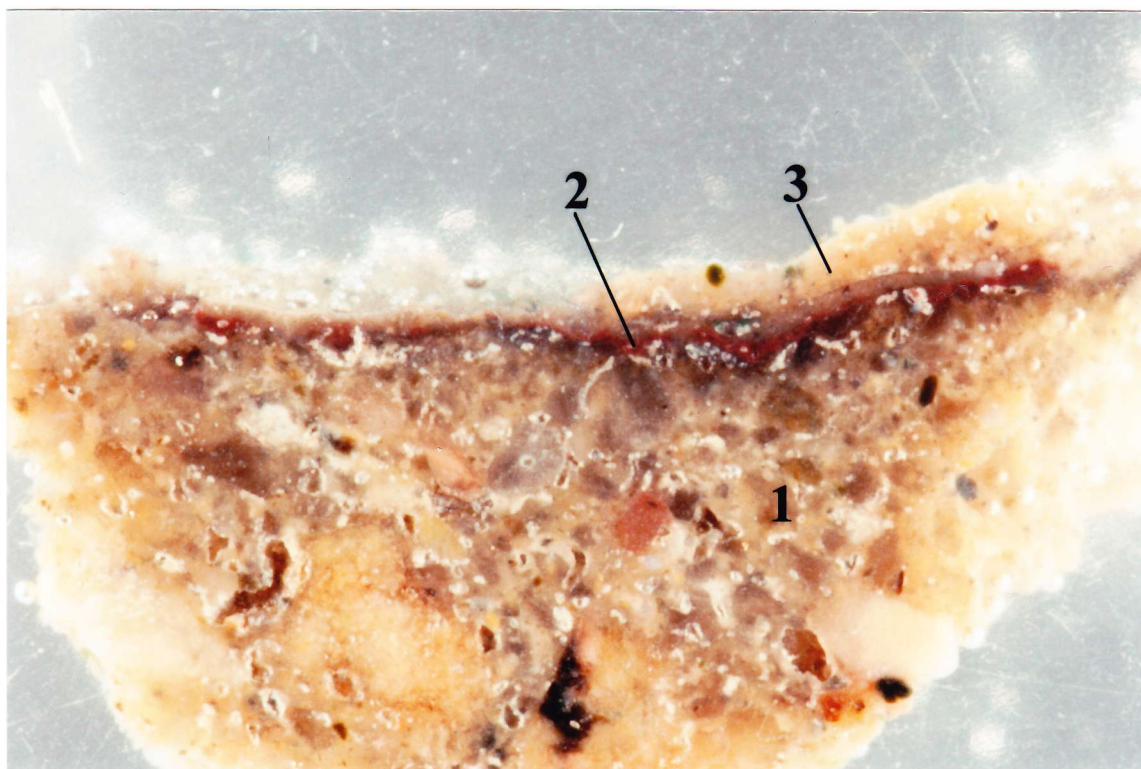
Odkrywki nr 14, (ryc.1 fot. 9-13)

Fot. 9. Zachowane fragmenty boni w obrębie parteru po lewej stronie drzwi – *odkrywka nr 14*

Fot. 10. Fragment *odkrywki nr 14*. Widoczne wtórne powłoki emulsyjne (szare z żółtym podkreśleniem) oraz wtórny tynk, którym przykryto bonie

Fot. 11. Fragment *odkrywki nr 14*

Fot. 12. Zdjęcie przekroju stratygraficznego *odkrywki nr 14*

Fot. 13. Zdjęcie przekroju stratygraficznego *odkrywki nr 14*

¹⁾ Warstwa widoczna na fot. nr 13, niewidoczna na szlifie nr 12, wykonanym w oparciu o materiał pobrany w obrębie tej samej odkrywki nr 14

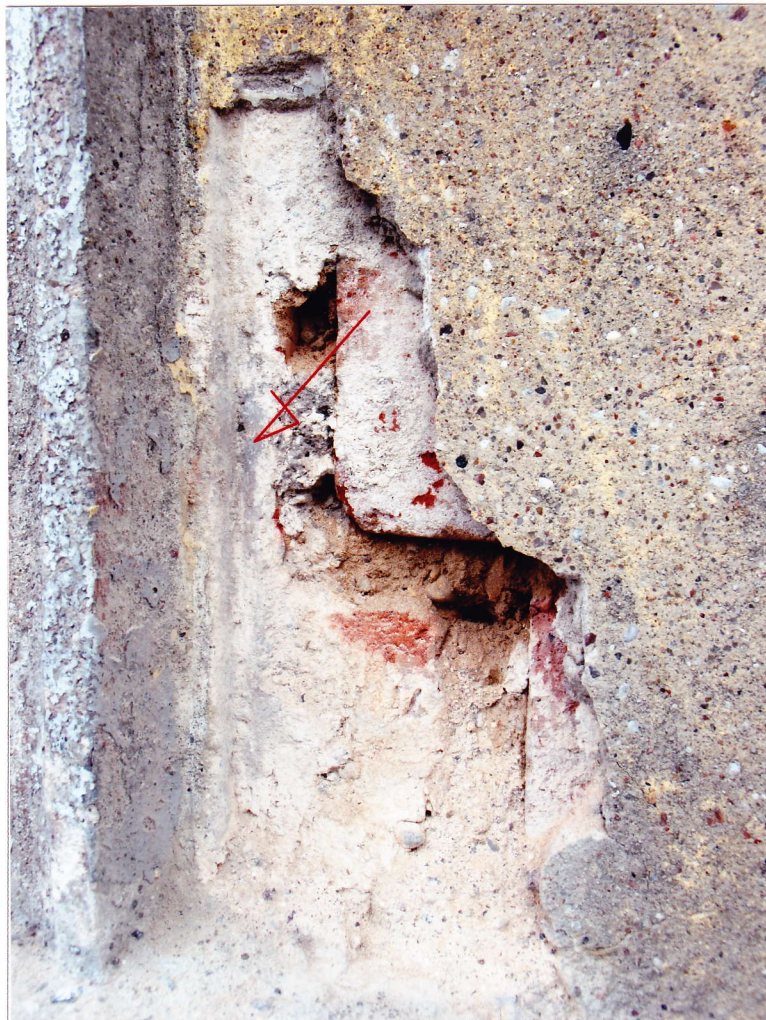
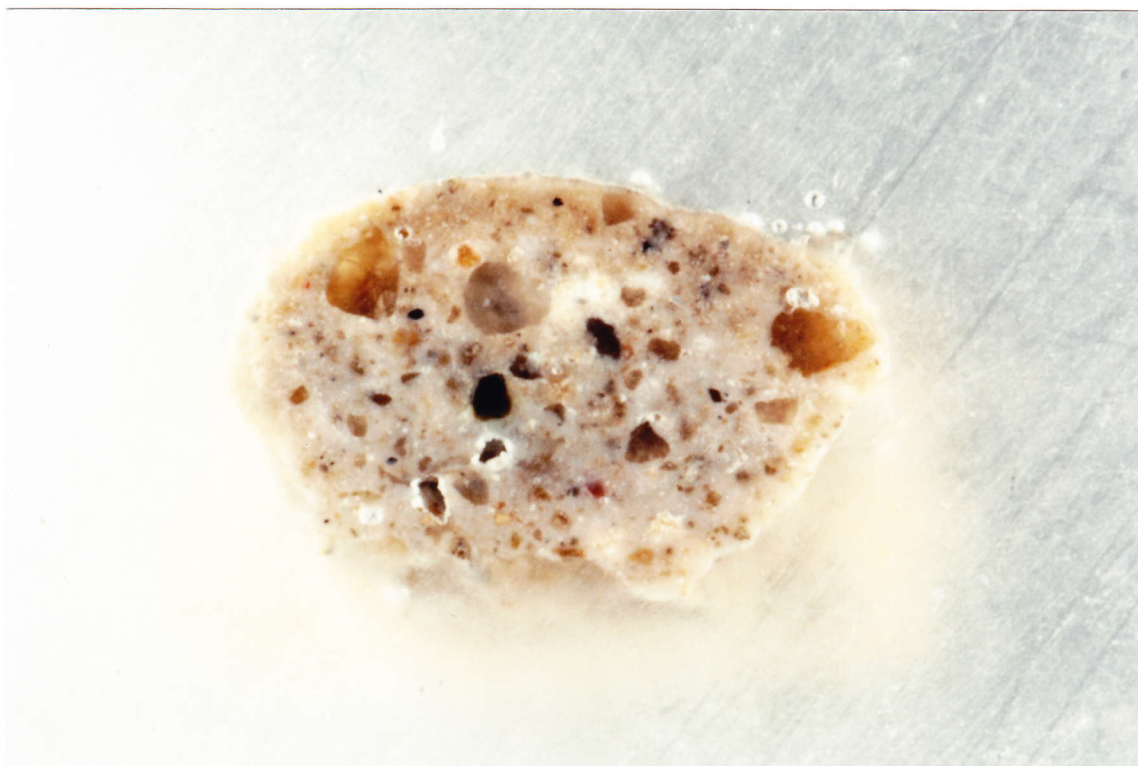
Fot. 15. *Odkrywka nr 9* – po prawej stronie półokrągłego okna poddasza (w środkowej osi)

Fot. 16. *Odkrywka nr 9* – przekrój stratygraficzny, warstwa szara nie jest widoczna na przekroju

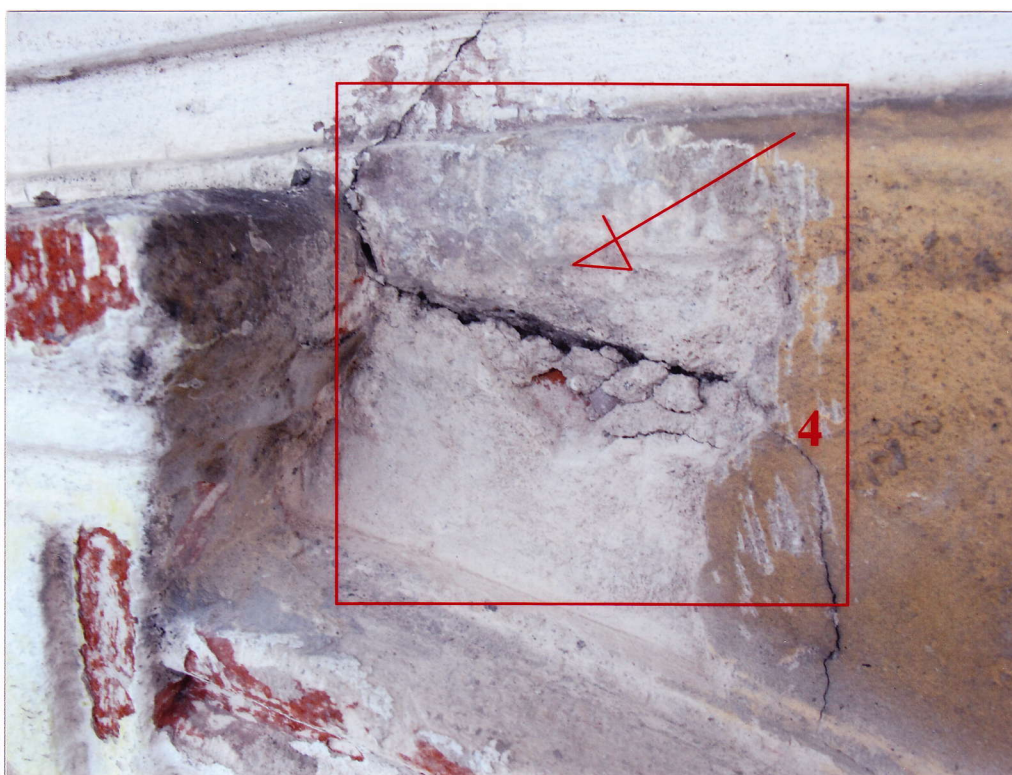
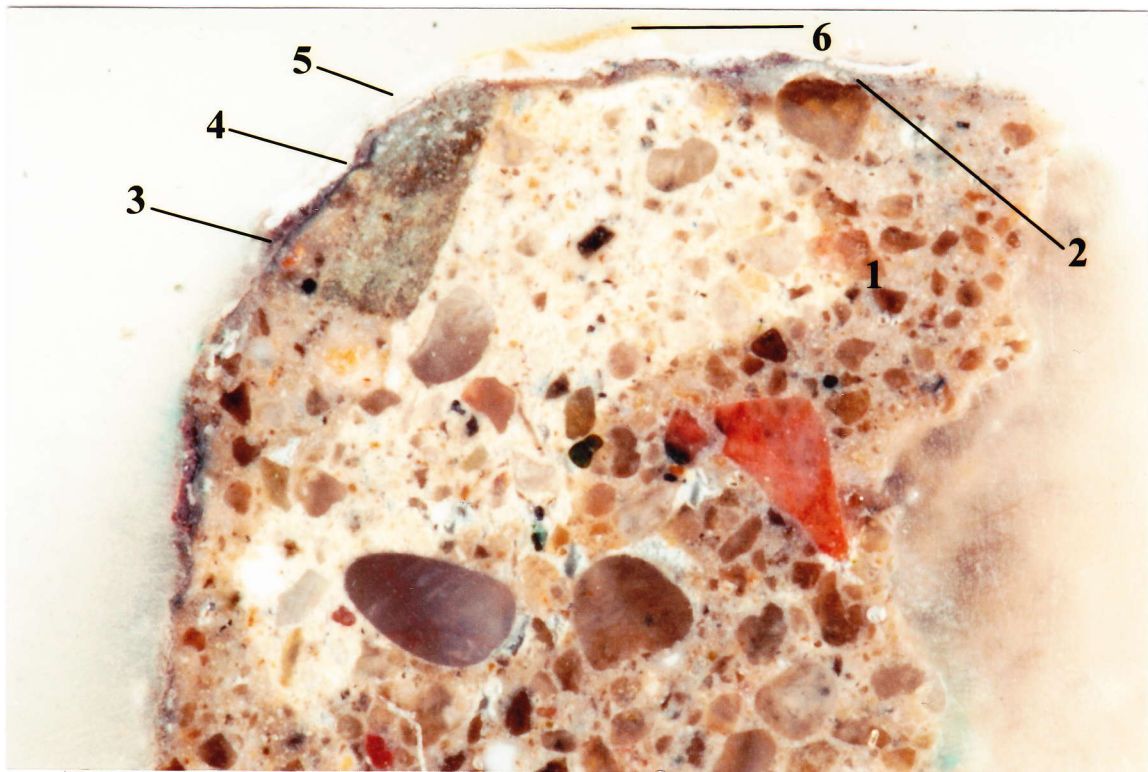
Odkrywka nr 4, (ryc.1 fot. 17-19)

Fot. 18. Odkrywka nr 4 po prawej stronie okna doświetlającego poddasze w skrajnej, lewej osi

Fot. 19. Odkrywka nr 4 – zdjęcie przekroju stratygraficznego (straszy tynk poniżej gzymsu, miejsce pobrania próbki wskazane strzałką na zdjęciu nr 18)

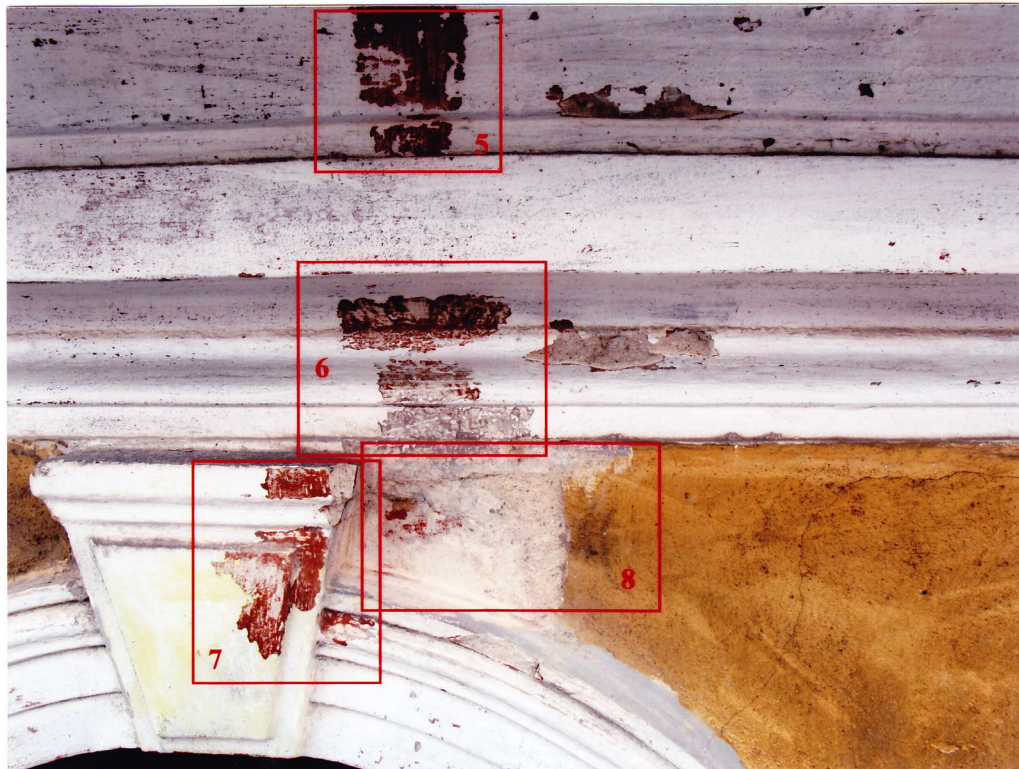
Fot. 20. Fragment gzymsu podokapowego i opaski okna poddasza w środkowej osi – widoczna lokalizacja odkrywek. Podczas remontu usunięto część tynków w sąsiedztwie elementów dekoracyjnych

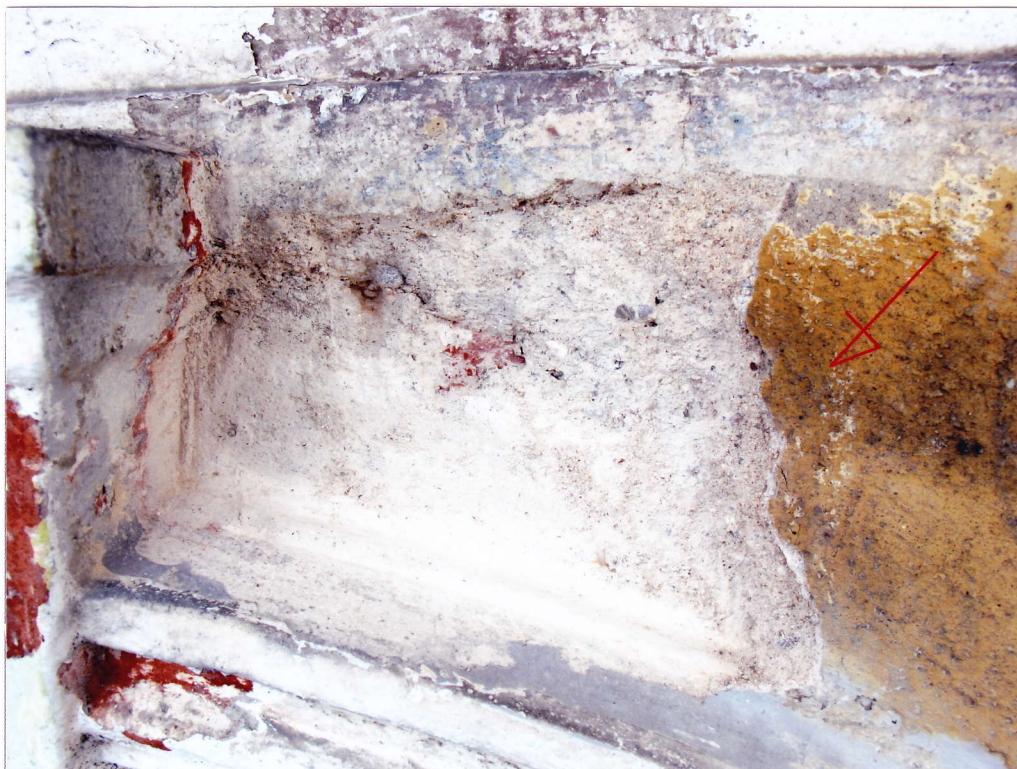
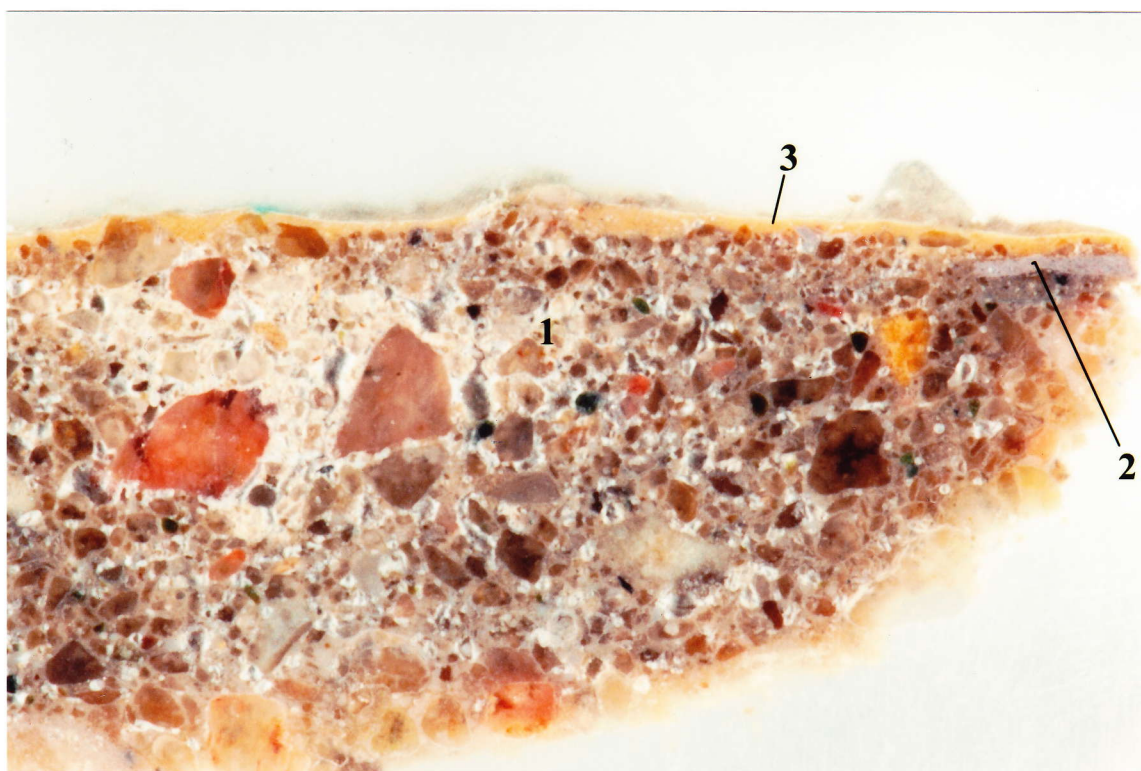
Odkrywki nr 8, (ryc.1 fot. 20-22)

Fot. 21. *Odkrywka nr 8*. Strzałka wskazuje miejsce pobrania próbki widocznej na przekroju stratygraficznym (fot. 22).

Fot. 22. Odkrywka nr 8 – przekrój stratygraficzny, zewnętrzna warstwa tynku (wtórna)

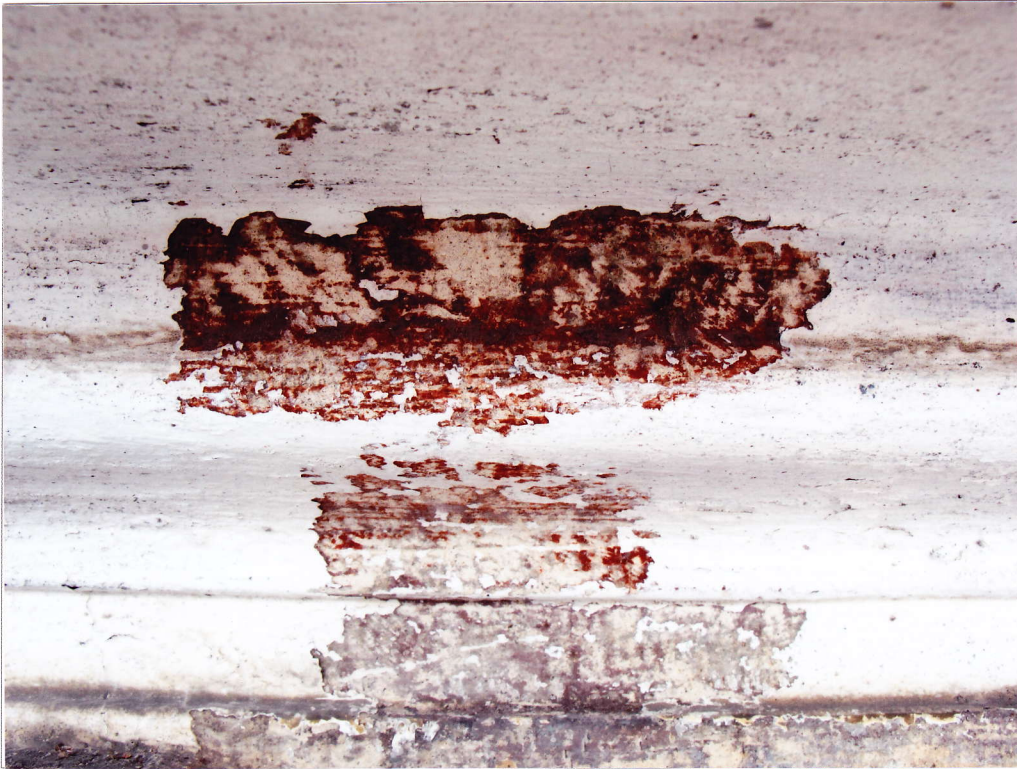
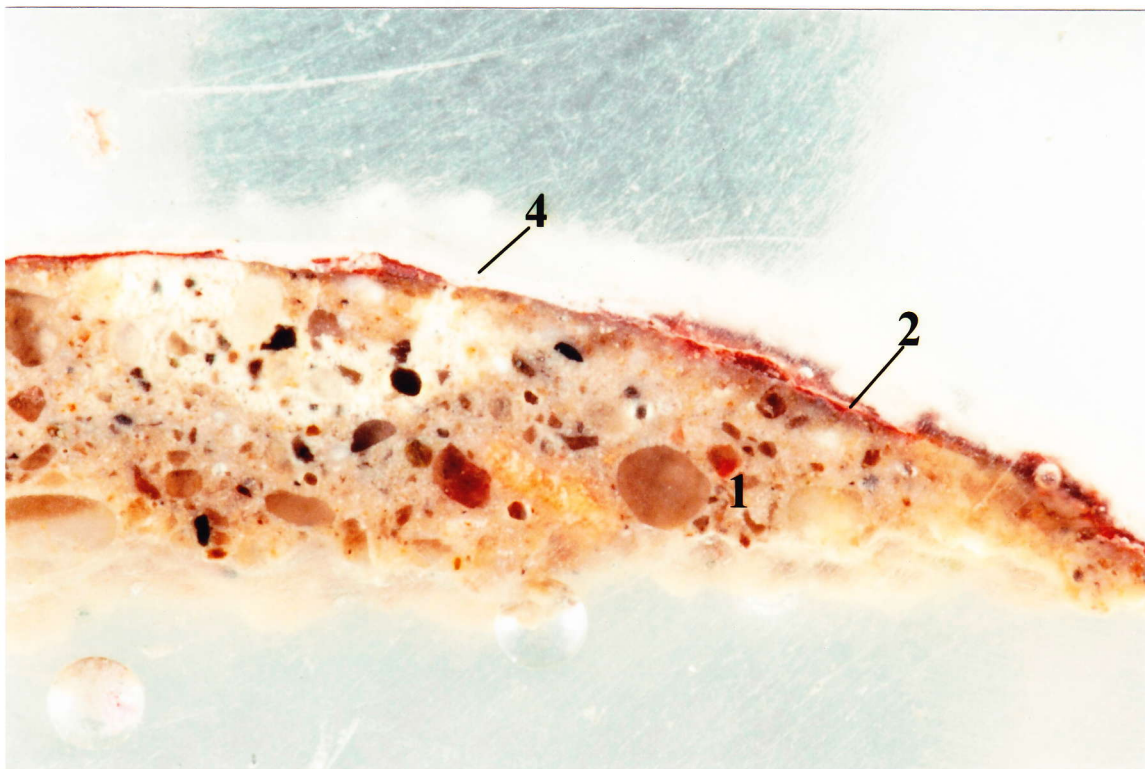
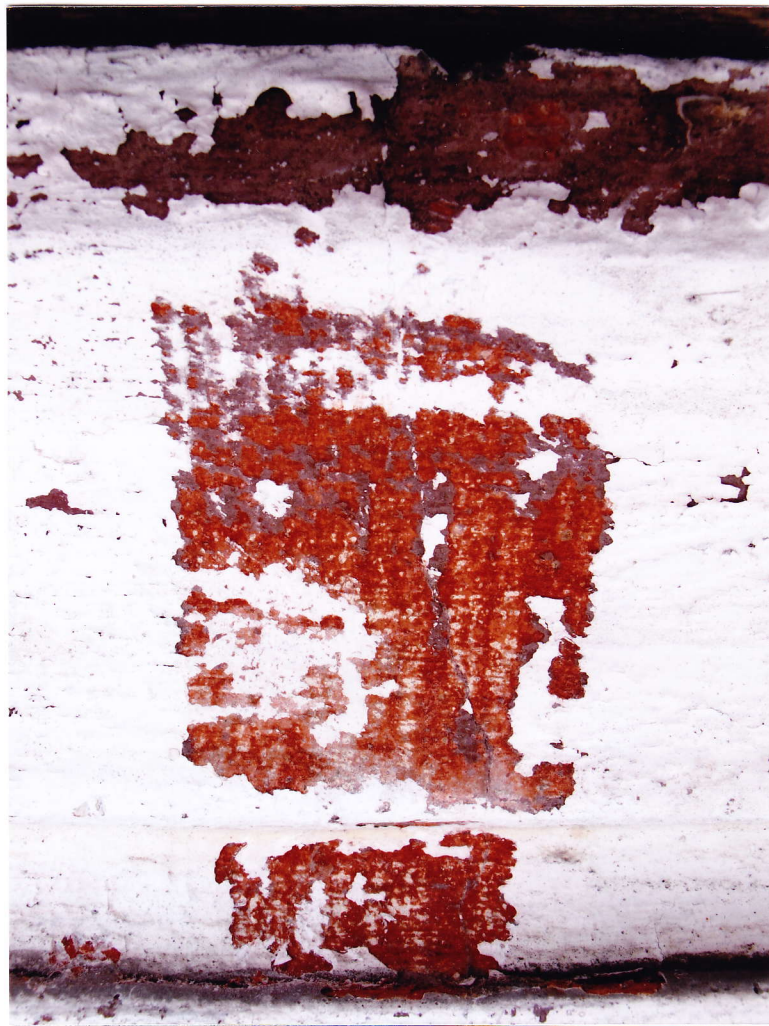
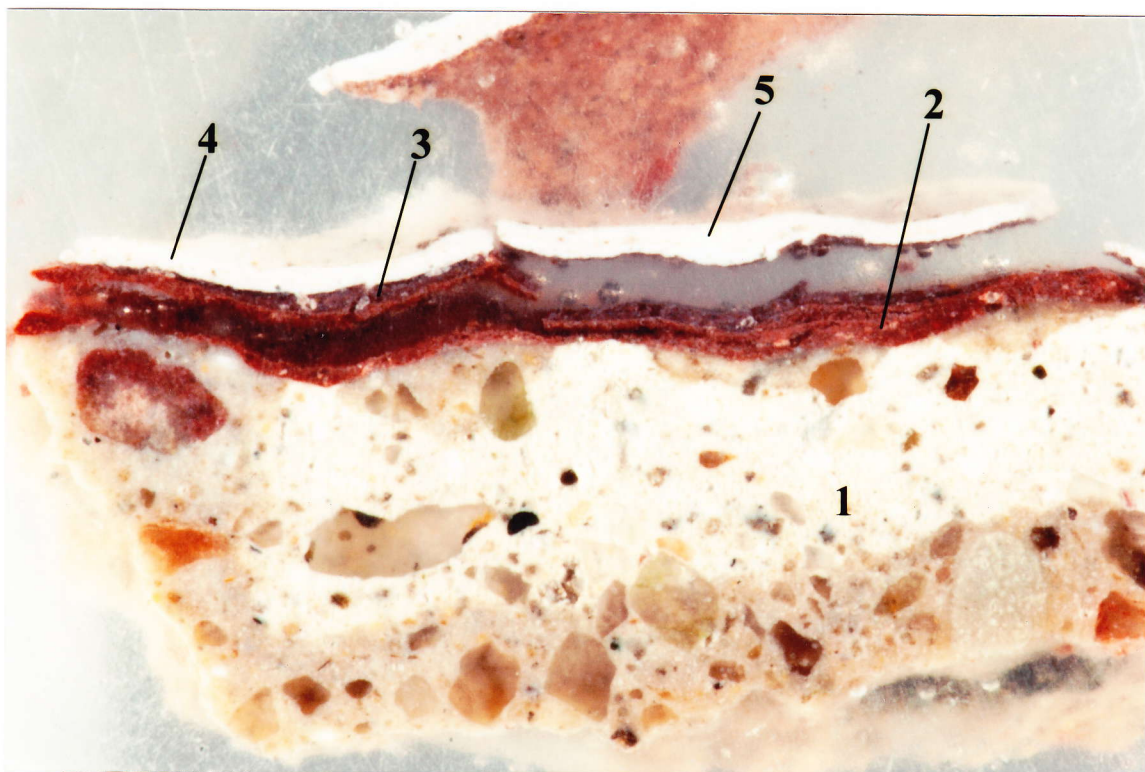
Odkrywki nr 1,5,6, (ryc.1, fot. 23-26)

Fot. 23. *Odkrywka nr 6* na dolnym profilu gzymsu podokapowego

Fot. 24. Zdjęcie przekroju stratygraficznego dolnego profilu gzymsu podokapowego

Fot. 25. *Odkrywka nr 5* na górnym profilu gzymsu podokapowego

Fot. 26. *Odkrywka nr 5* – zdjęcie przekroju stratygraficznego górnego profilu gzymsu

Spoivo tynku z gzymsu jest cementowo-wapienne. Kruszywo zawiera słabo wyselekcjonowany piasek kopalny z dodatkiem minerałów towarzyszących, wapień, włókna drewniane i roślinne.

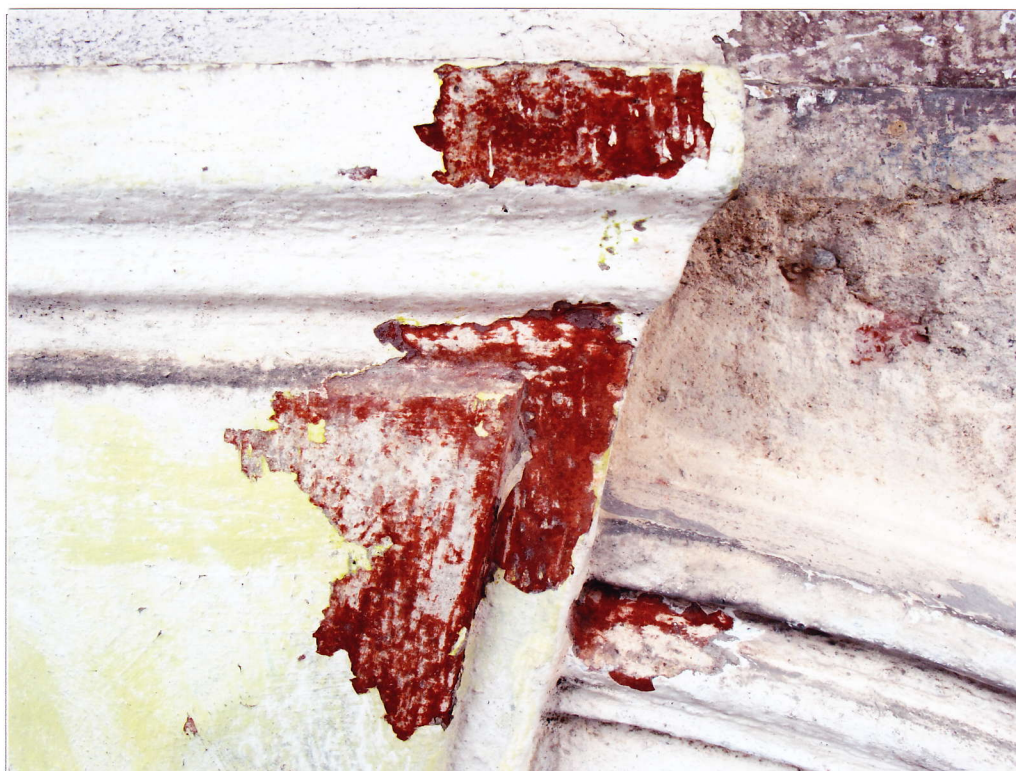
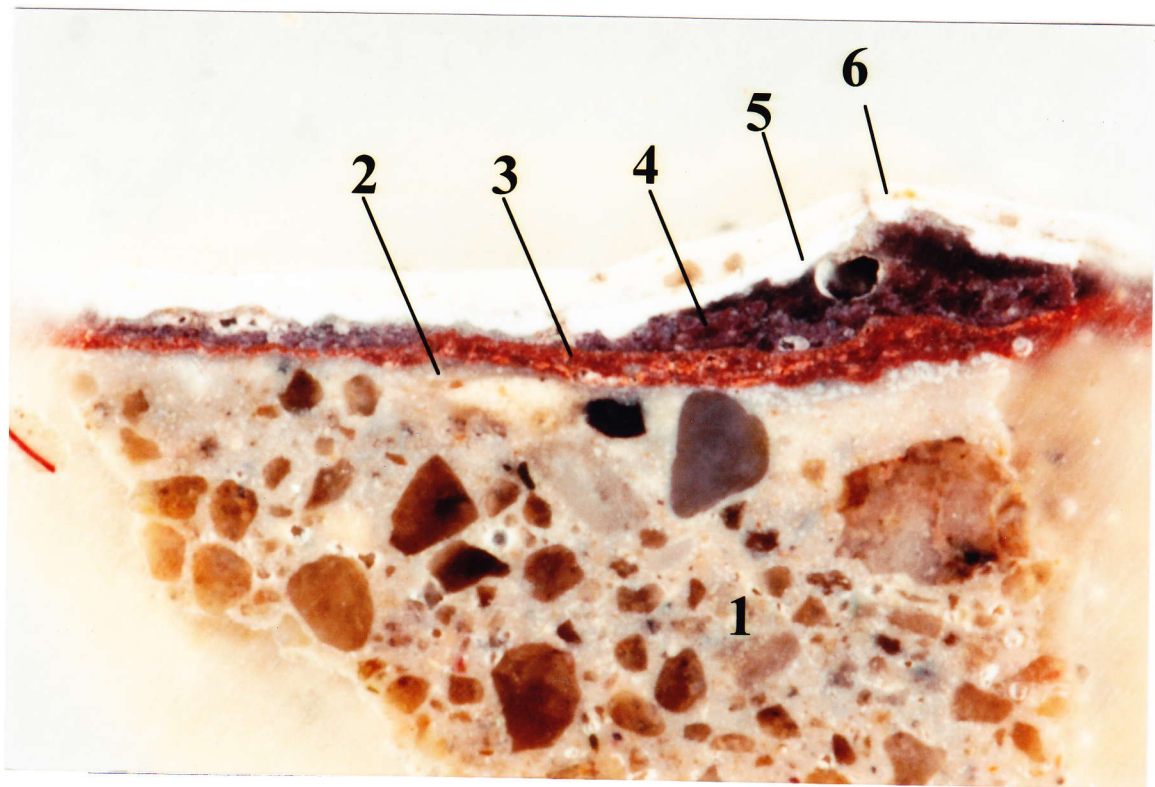
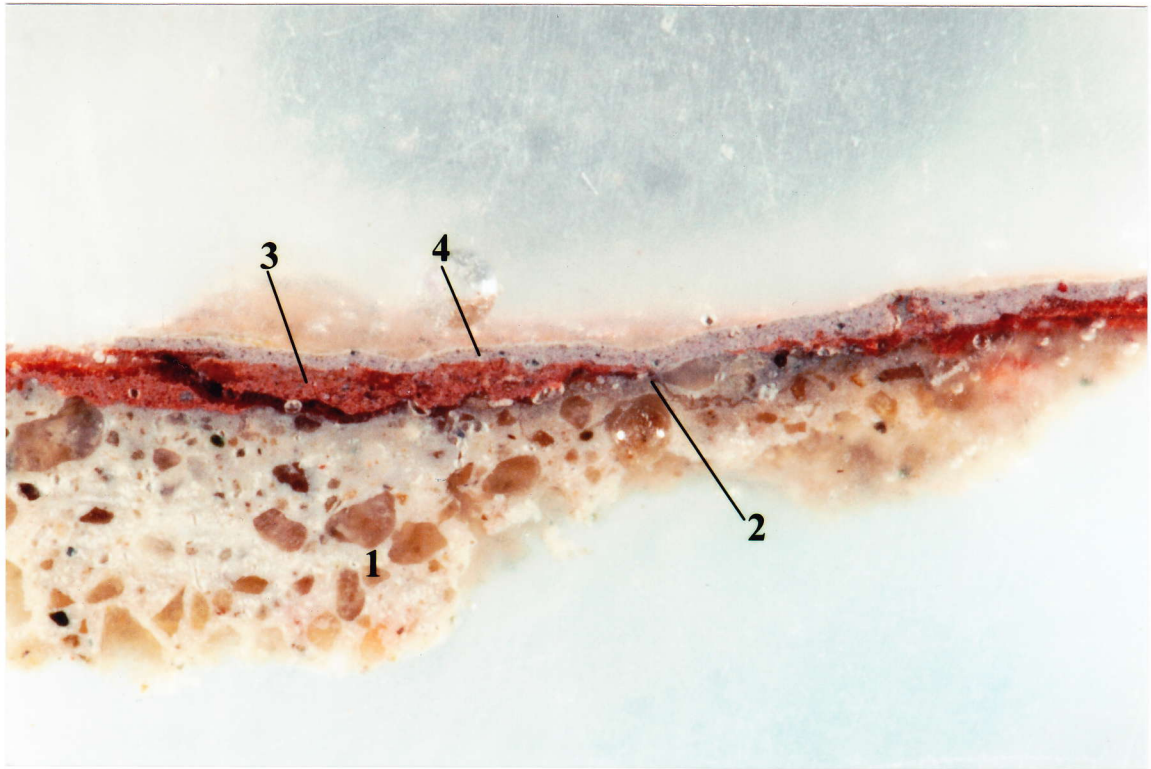
Odkrywka nr 7, (ryc.1 fot. 20, 27, 28)

Fot. 27. Odkrywka nr 7 – opaska okna poddasza

Fot. 28. Zdjęcie przekroju stratygraficznego – profil opaski okna (po prawej stronie klucza)

Fot. 29. Przekrój stratygraficzny – opaska okna, klucz

Kamieniczkę wielokrotnie remontowano. Silne i zniszczenia i dość duży obszar wymienionych tynków uniemożliwiają precyzyjne określenie najstarszej redakcji kolorystycznej elewacji. Na powierzchni detalu (gzyms koronujący, opaski okien poddasza, gzyms parapetowy na parterze) jako chronologicznie pierwszą zidentyfikowano warstwę w kolorze **czerrwonym** zbliżonym do **S-3050-Y60R**. Kolejna warstwa to wymalowanie w kolorze bordowym, którego relikty zaobserwowano także na przekrojach stratygraficznych zachowanego na parterze boniowania. Kolor ze względu na silne spudrowanie oraz leżące na nim warstwy białe jest zmieniony i w związku z tym trudny do jednoznacznego określenia. W odkrywkach można go określić jakom **szarawobordowy**, zbliżony do **S-5010-Y50R**, po wzmocnieniu spoiwem (lub zwilżeniu) przybiera odcień **bordowy**, analogiczny do **S-5030-Y90R** (w ten sposób obserwujemy go na przekrojach). Na części szlifów przekrojów stratygraficznych elementów detalu architektonicznego pod czerwienią zaobserwowano także warstwę w kolorze szarym, którą najprawdopodobniej stanowi pobiała pokryta warstwą brudu (odkrywka nr 7, fot. 27-29).

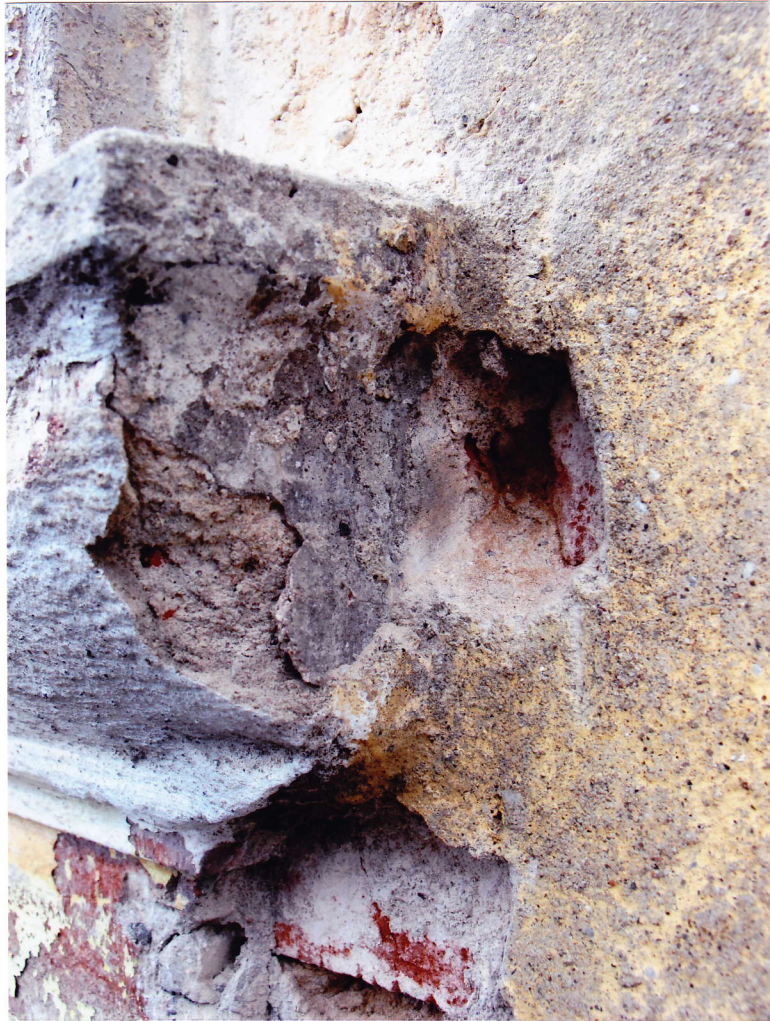
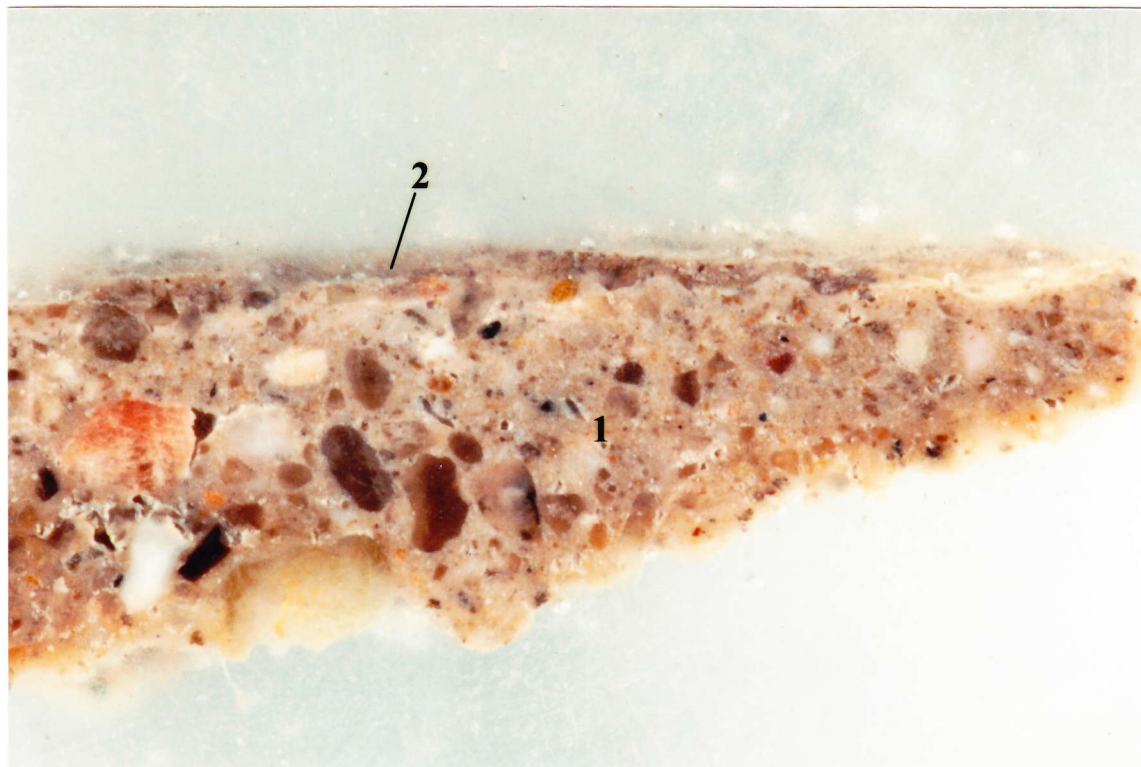
Odkrywka nr 10, (ryc.1 fot. 14, 30-31)

Fot. 30. *Odkrywka nr 10* na gzymsie parapetowym okna poddasza

Fot. 31. *Odkrywka nr 10* – zdjęcie przekroju stratygraficznego.
