DOKUMENTACJA KONSERWATORSKA

Dotyczy: elewacji kamieniczki przy ul. M. Buczka 7 w Bisztyнку

- I. WYNIKI BADAŃ NA OKREŚLENIE PIERWOTNEJ KOLORYSTYKI I STRATYGRAFII NAWARSTWIENÍ ORAZ SKŁADU WYPRAW TYNKARSKICH
- II. PROGRAMY PRAC KONSERWATORSKICH

Olsztyn, 2013 rok

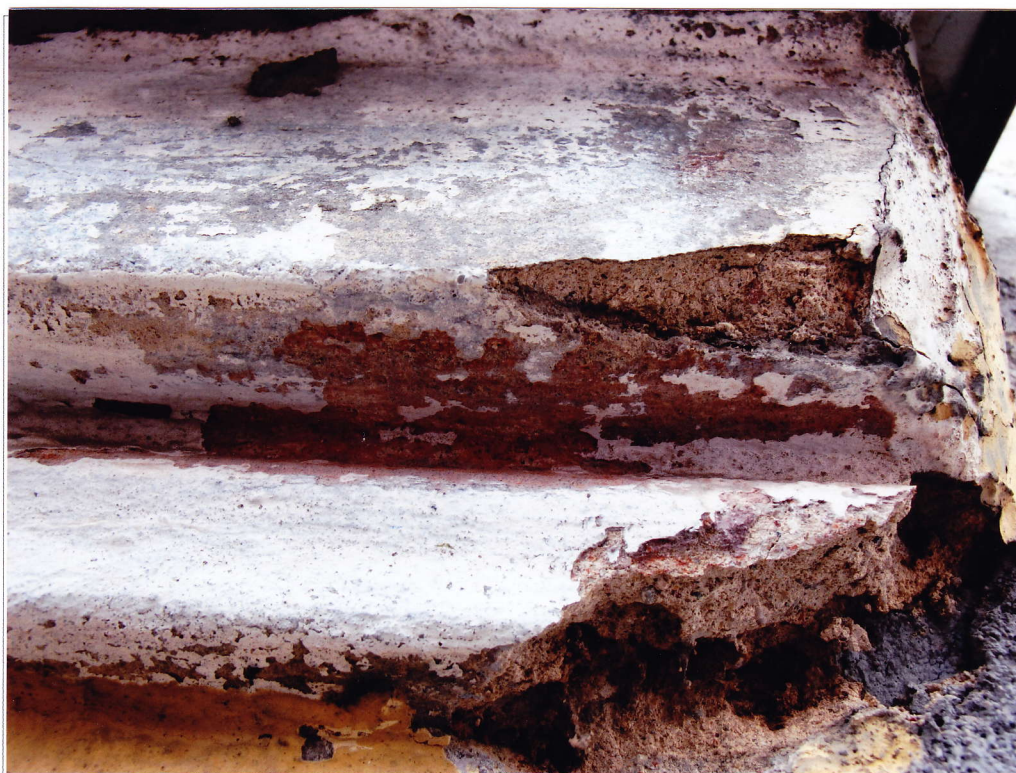
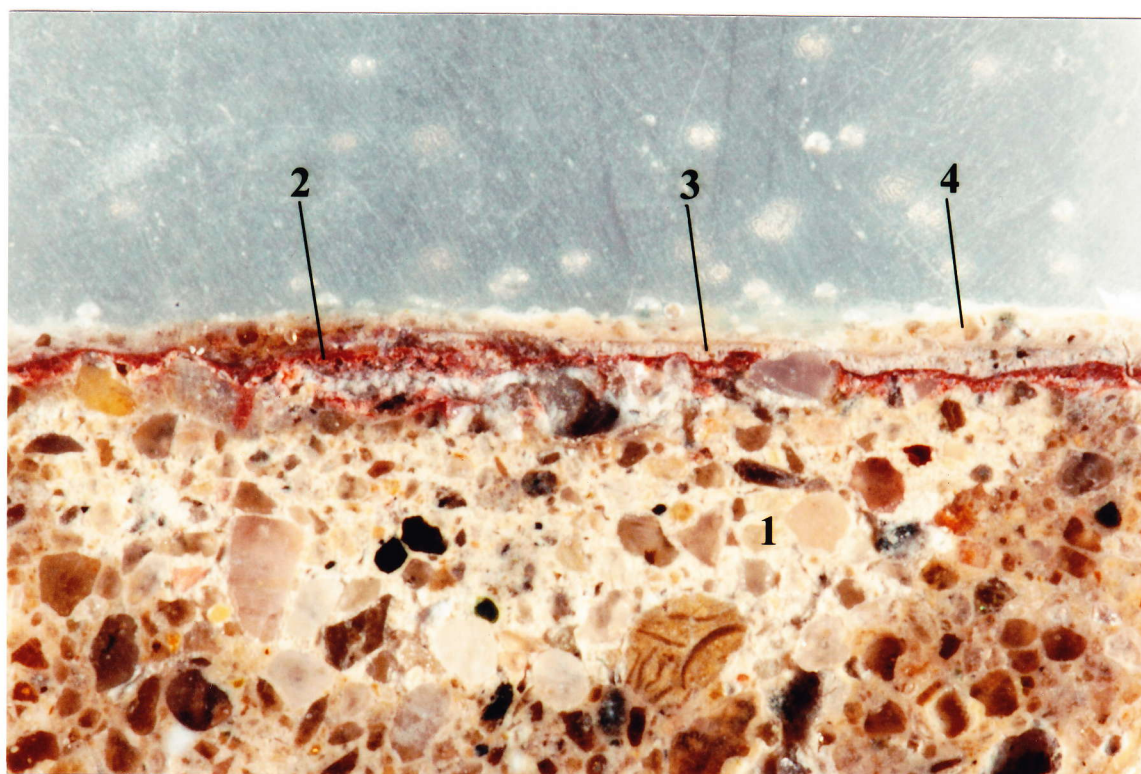
Odkrywka nr 13 (ryc. 1; fot. 32-33)

Fot. 32. *Odkrywka nr 13* na gzymsie parapetowym na parterze

Fot. 33. Zdjęcie szlifu przekroju stratygraficznego – *odkrywka nr 13* na gzymsie parapetowym

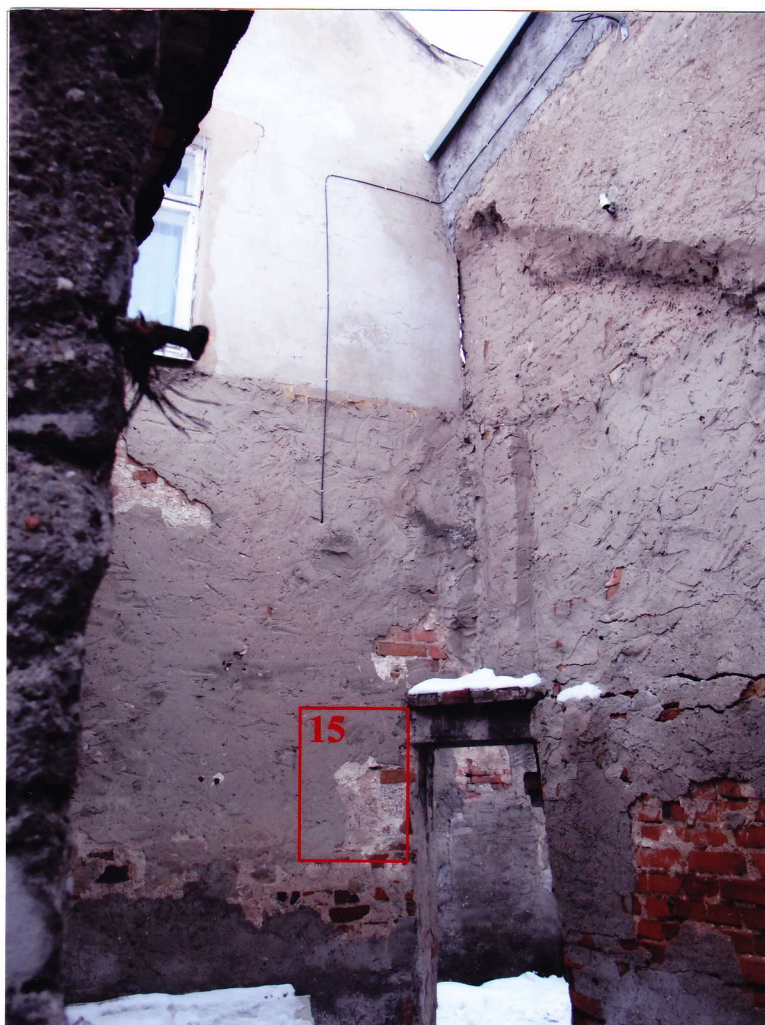
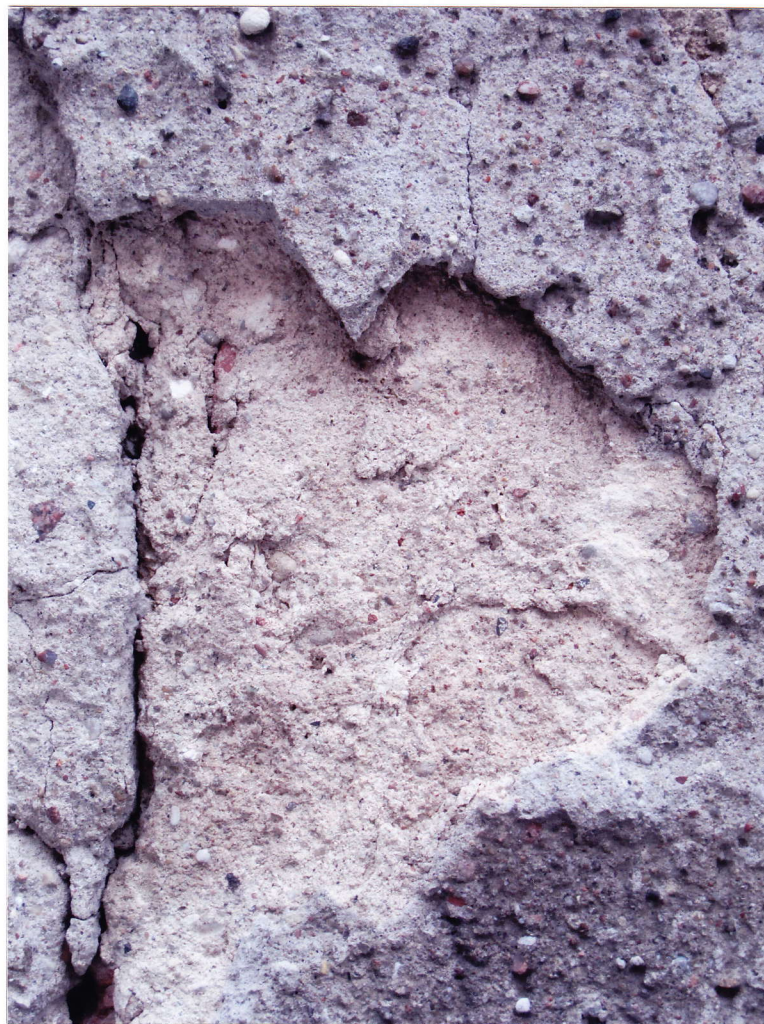
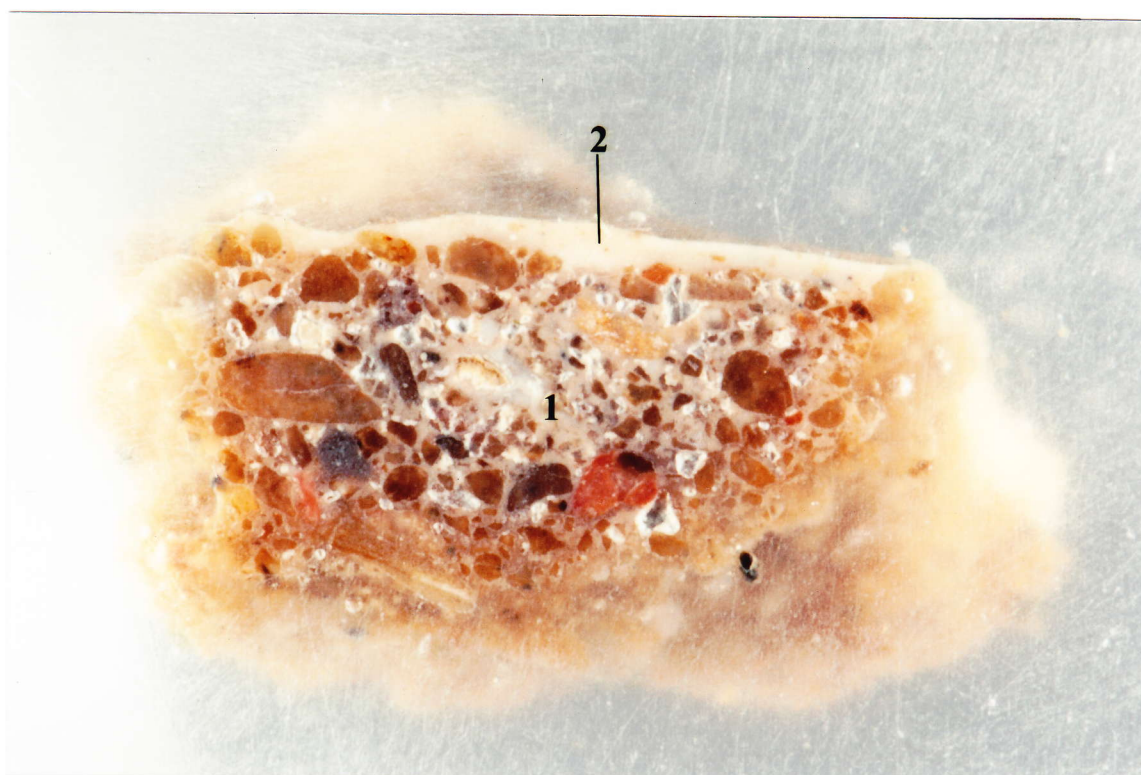
Odkrywka nr 15 (ryc. 1; fot. 34-36)

Fot. 34. *Odkrywka nr 15*, ściana południowo-wschodnia, przylegająca do podwórka oddzielającego kamieniczkę od zabudowy sąsiedniej działki

Fot. 35. *Odkrywka nr 15*

Fot. 36. Zdjęcie przekroju stratygraficznego *odkrywki nr 15*

Elewację podwórzową pokryto wtórnym tynkiem o niezagładzonej powierzchni. Wyprawy oryginalne są zdegradowane, miejscami spiaszczone.

1. Usunięcie odparzonych i spiaszczonych tynków oraz cementowych uzupełnień i miejscowych reperacji. W obrębie elewacji bocznej i podwórzowej należy usunąć twarde tynki oraz zdegradowane tynki oryginalne.
2. Dokładne oczyszczenie zachowanych oryginalnych form detalu (bonie, płyciny poniżej okien poddasza). W dolnej części elewacji zachował się pierwotny układ boni. Tynki są jednak w wielu miejscach silnie osłabione i rozwarstwione, część najprawdopodobniej w stopniu uniemożliwiającym zachowanie. Oryginalne elementy

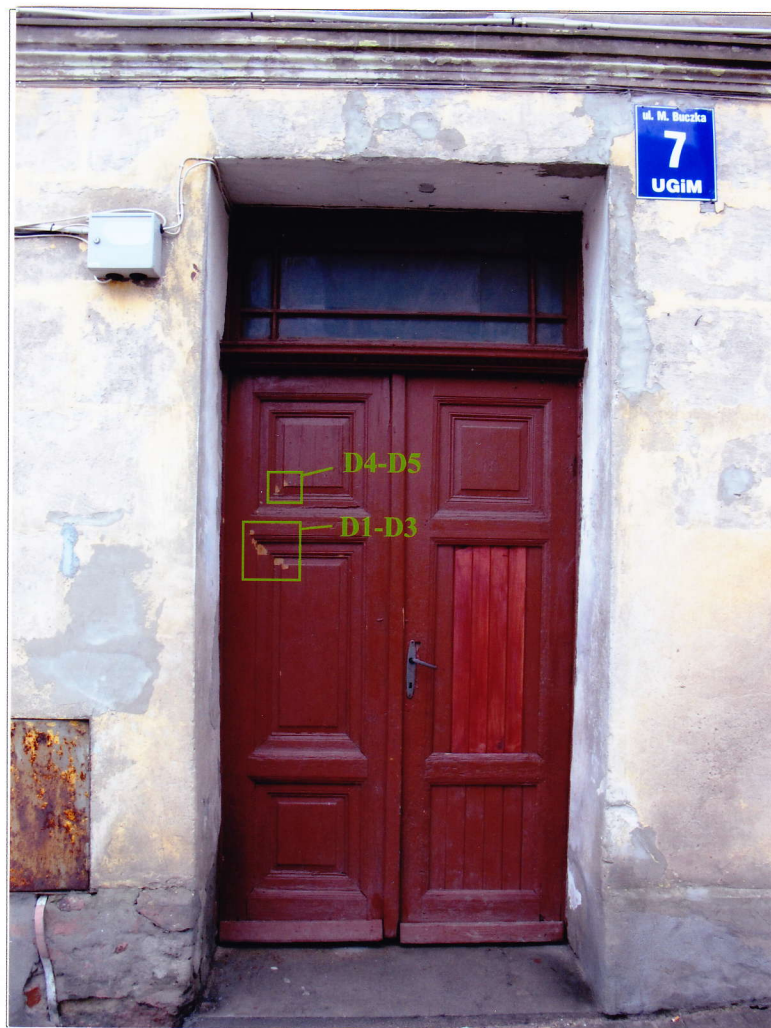
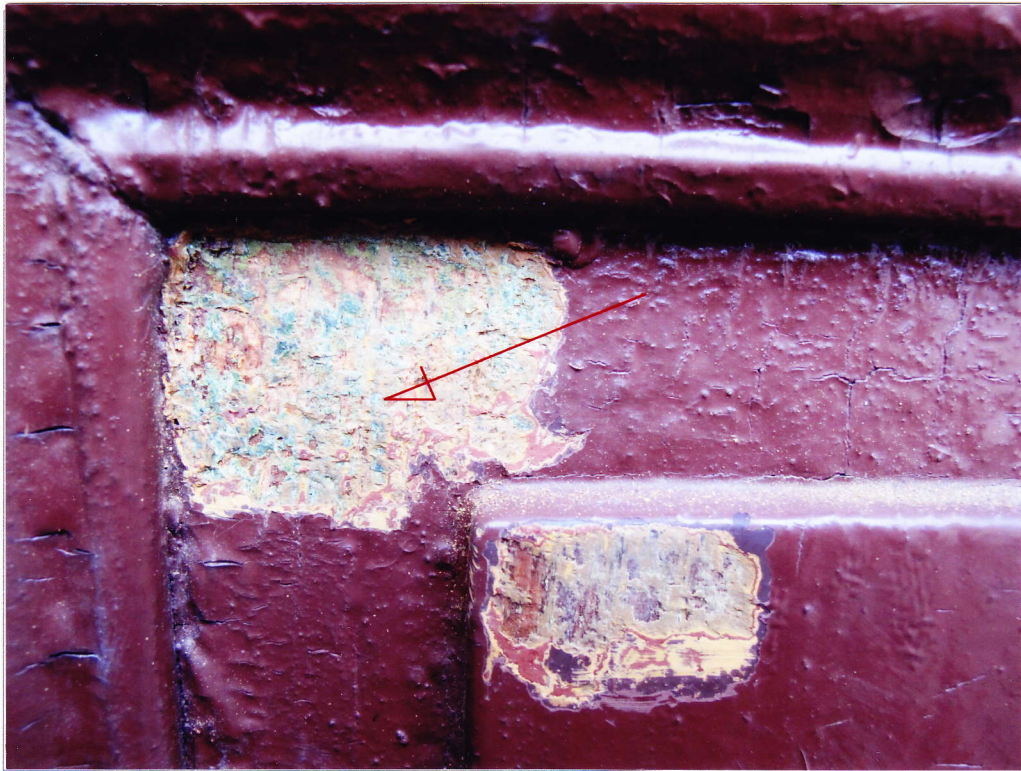
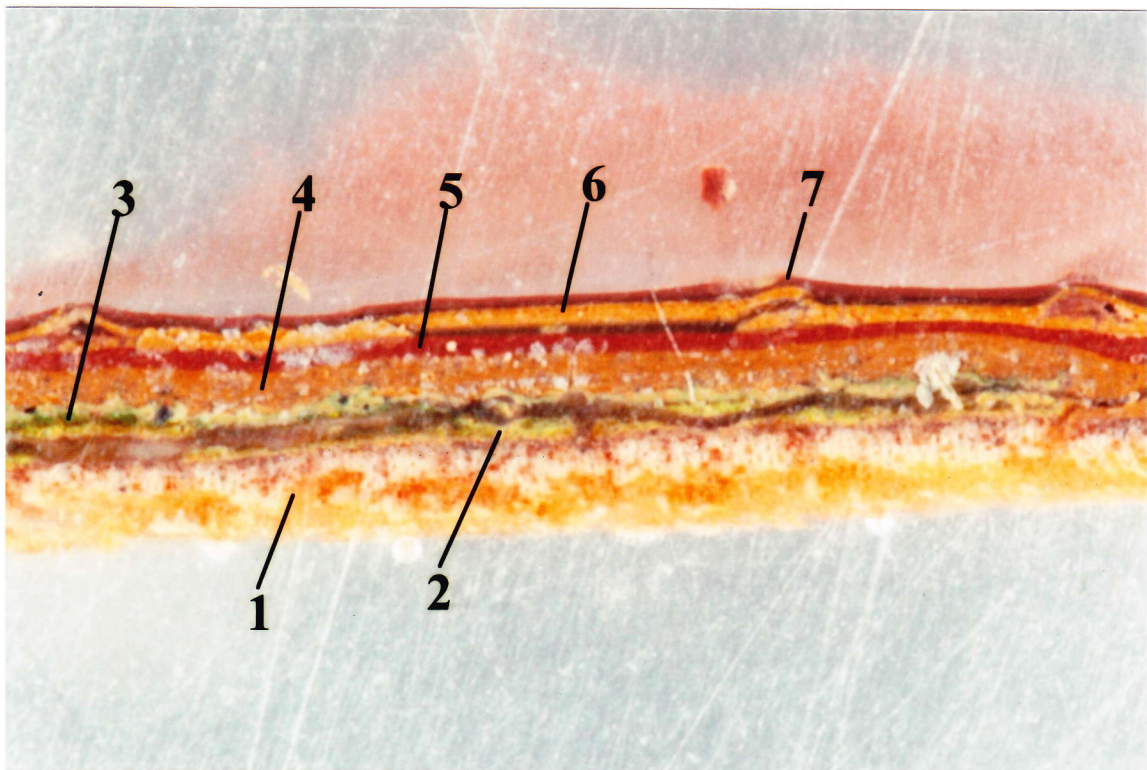
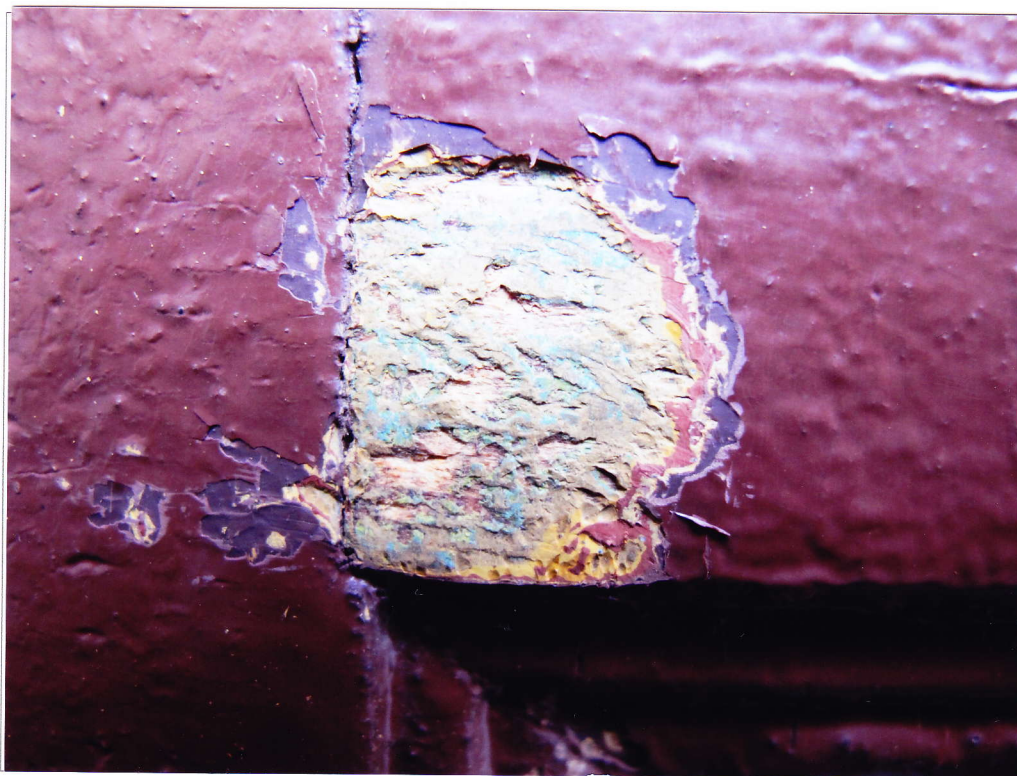
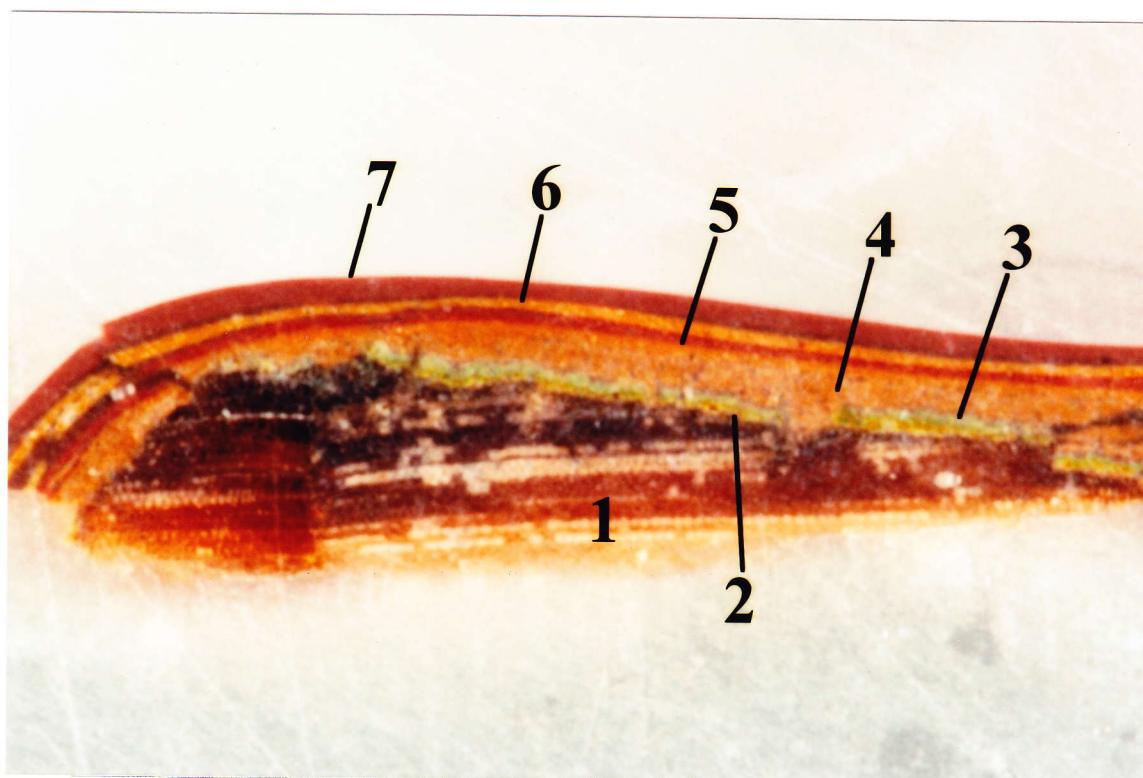
Odkrywki nr D1-D5 (ryc.1 fot. 37-41)

Fot. 37. Drzwi wejściowe, awers. Widoczna lokalizacja odkrywek

Fot. 38. Awers drzwi wejściowych, *odkrywki nr D2 i D3*

Fot. 39. Przekrój stratygraficzny *odkrywka nr D2* na awersie drzwi

Fot. 40. *Odkrywka nr D5* na awersie drzwi

Fot. 41. Przekrój stratygraficzny *odkrywka nr D5* na awersie drzwi

Na oryginalnych elementach stolarki otworowej (drzwiach wejściowych oraz oknach poddasza) zachowało się pierwotne opracowanie barwne – kolor **zielony**, zbliżonym do **S 5030-G70Y**.

Prawe (ruchome) skrzydło drzwi wejściowych uzupełniono wtórnymi płycinami, wykonanymi z listewek. Klamka i szyld są wtórne.

4. Sklejenie pęknięć, wzmocnienie fragmentów osłabionych.
5. Zrekonstruowanie brakujących płycin prawego skrzydła drzwi na wzór zachowanych.
6. Uzupełnienie mniejszych ubytków drewna – fleki z wysezonowanego drewna tego samego gatunku, w przypadku drobnych ubytków – uzupełnienia z zastosowaniem kitów drzewnych, np. Tikkurila Colowood lub innego o porównywalnych parametrach.

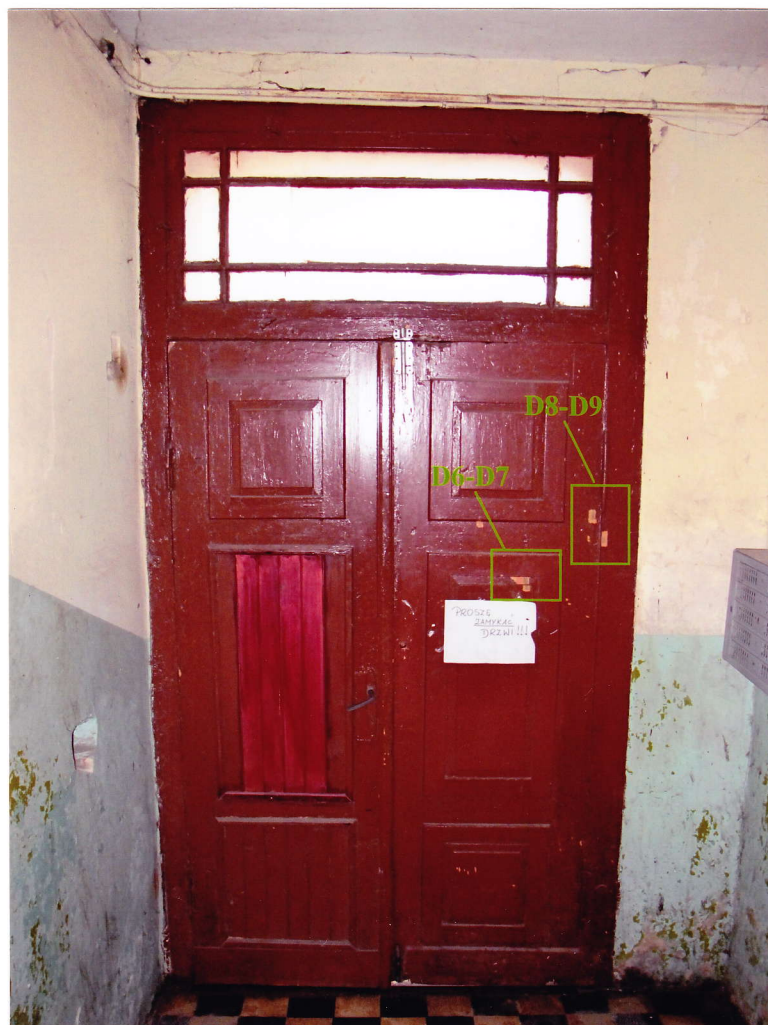
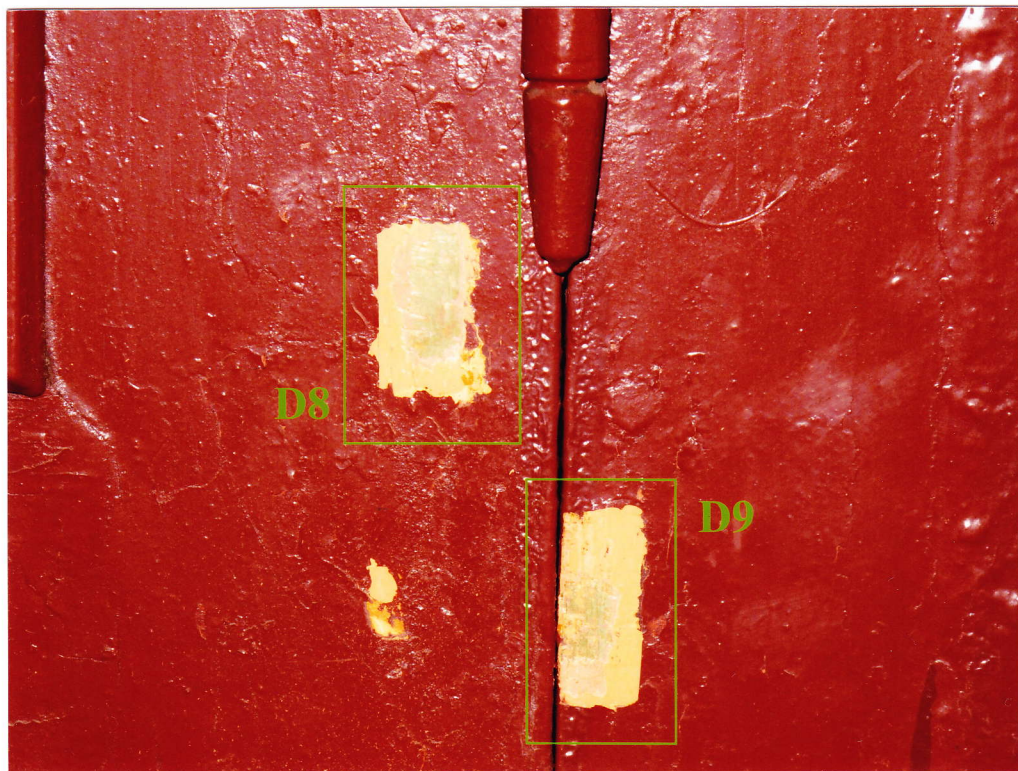
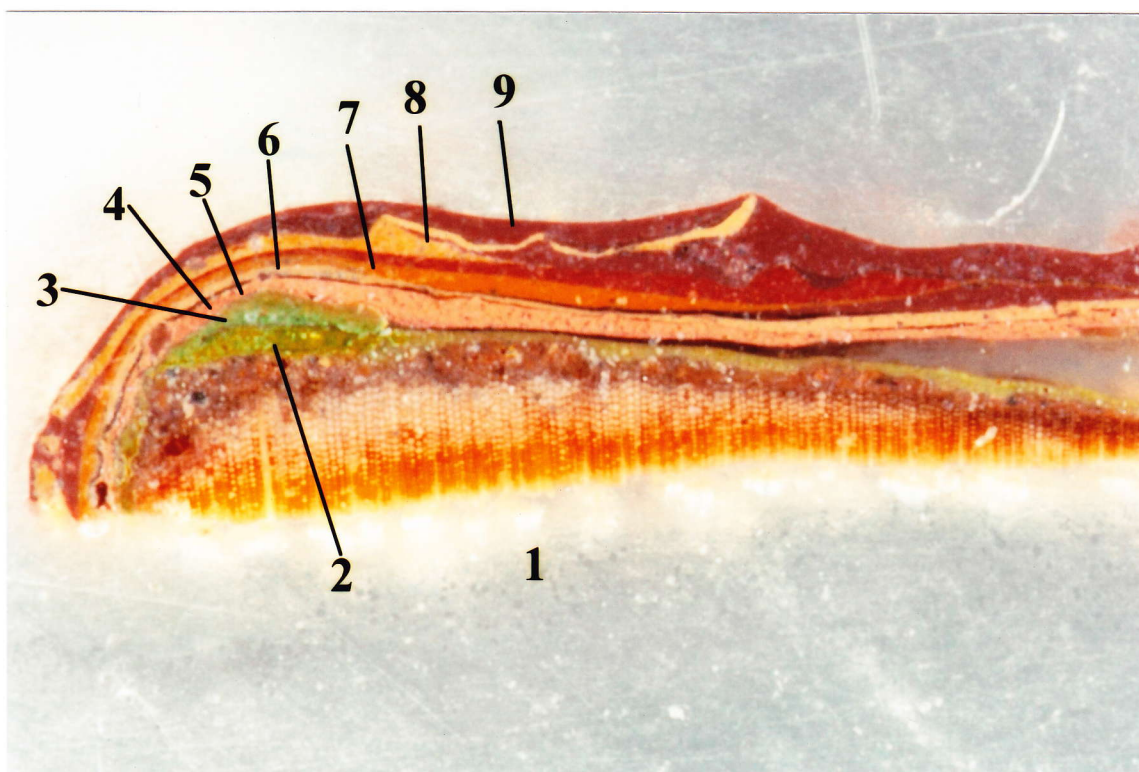
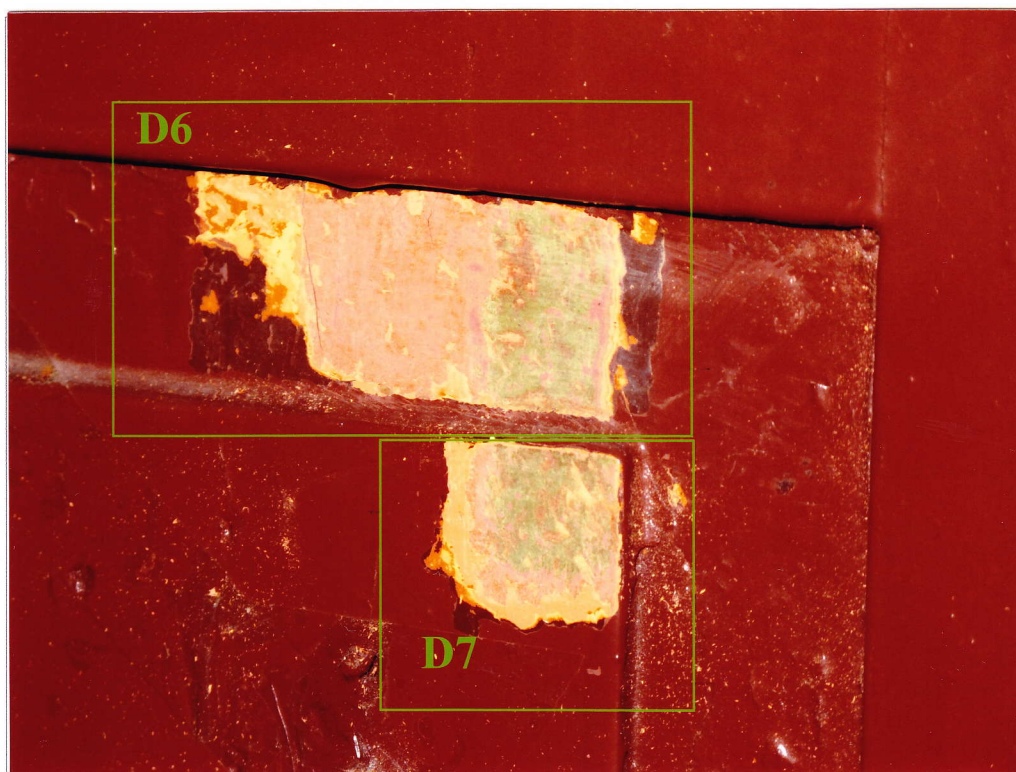
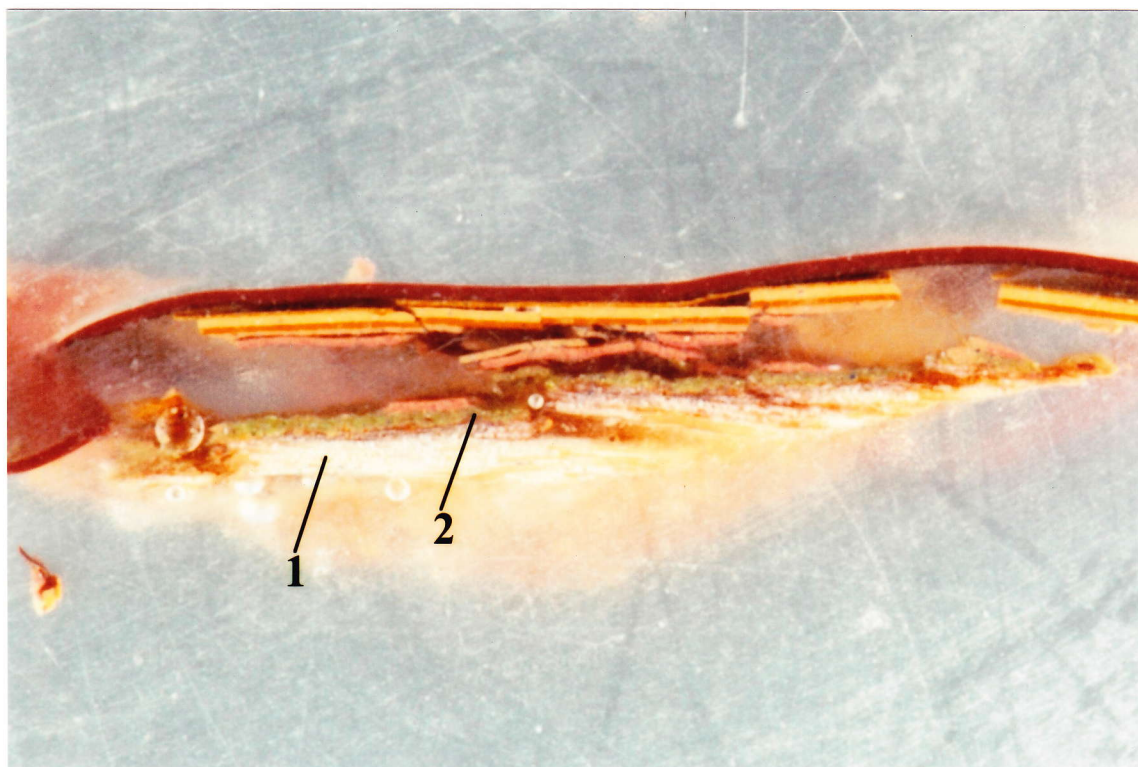
Odkrywki nr D6-D9 (ryc.1 fot. 42-46)

Fot. 42. Drzwi wejściowe – rewers. Na zdjęciu widoczna lokalizacja odkrywek

Fot. 43. Odkrywka nr D8 i D9 na rewersie drzwi wejściowych

Fot. 44. Zdjęcie przekroju stratygraficznego odkrywki nr D9 na ościeżnicy drzwi

Fot. 45. Odkrywki nr D6 i D9 na rewersie drzwi

Fot. 46. Zdjęcie przekroju stratygraficznego *odkrywka nr D6* na ramie płyciny drzwi

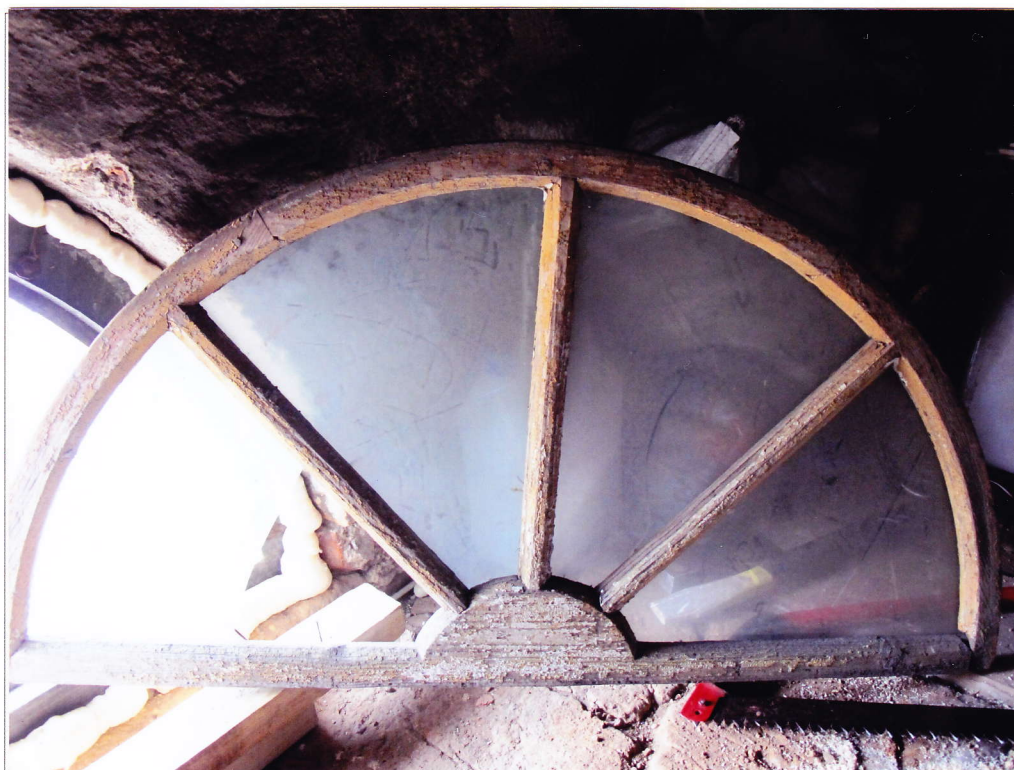
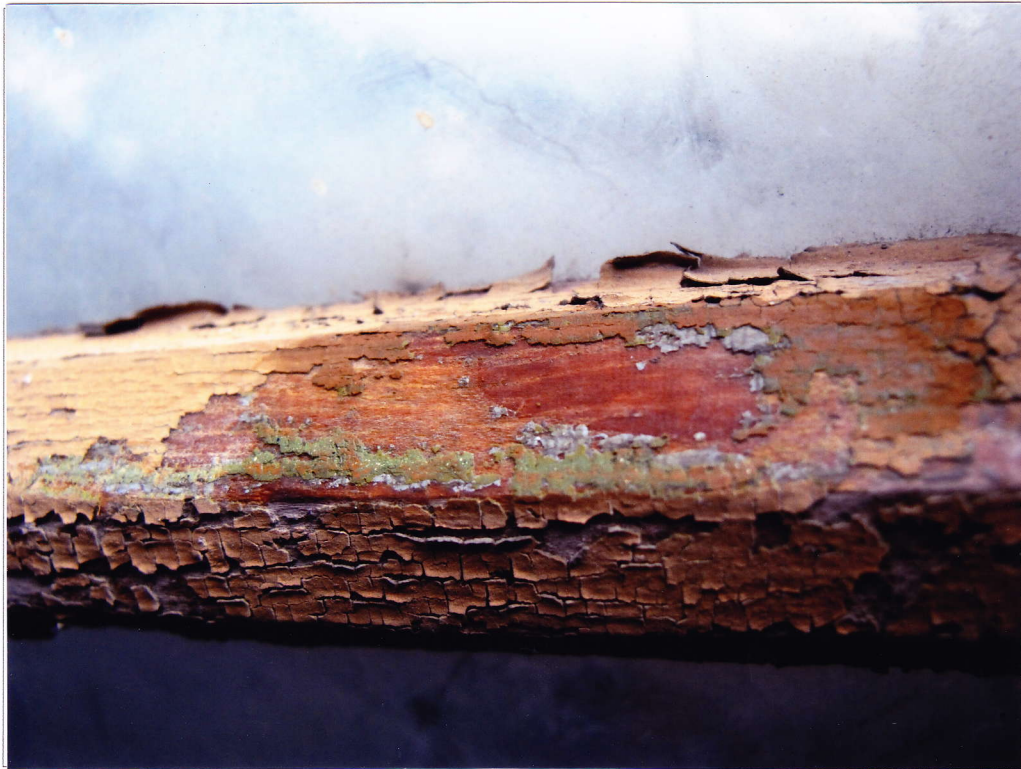
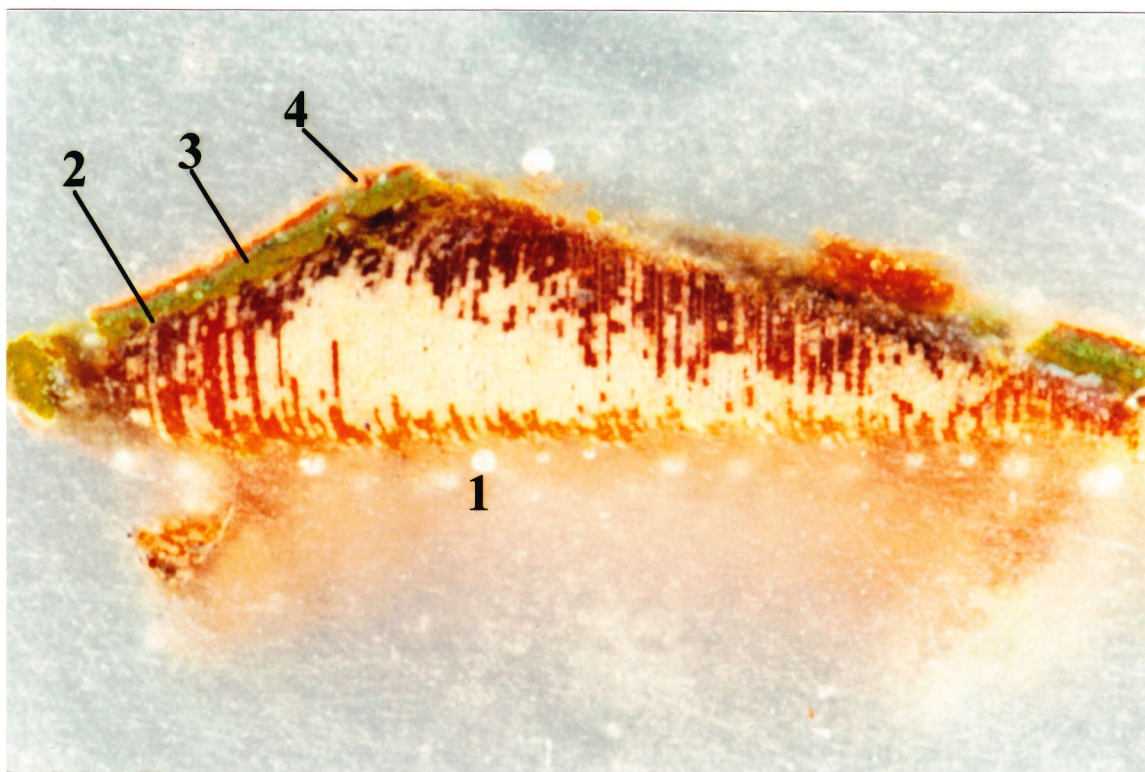
Odkrywka nr D10 (ryc.1 fot. 47-49)

Fot. 47. Okno na poddaszu, awers

Fot. 48. *Odkrywka nr D10* na szprosie okna na poddaszu

Fot. 49. *Odkrywka nr D10* – zdjęcie przekroju stratygraficznego

Okna w elewacji frontowej większości wymieniono na nowe z PCV, oryginalne są jedynie półokrągłe okienka na poddaszu. Drewno na przeważającej powierzchni okienek poddasza pozbawione jest powłok malarskich, ramy uszczelniono pianką montażową, uchwyty mocujące skrzydła do ram w wielu miejscach zostały wyłamane lub unieruchomione

7. Dopasowanie wypaczonych i odkształconych elementów drewnianych (skrzydeł i ram okien na poddaszu)
8. Oczyszczenie z warstw malarskich, uruchomienie oraz zabezpieczenie powierzchni metalowych preparatem antykorozyjnym. Uzupełnienie brakujących uchwytów okien.
