DOKUMENTACJA KONSERWATORSKA

*dotyczy: badań stratygrafii nawarstwień oraz programu prac
konserwatorskich elewacji budynku przy ul. Sienkiewicza 3
w Bisztyнку*

- *Rodzaj obiektu:* budynek
- *Miejsce:* Bisztynek, ul. Sienkiewicza 3
- *Czas powstania:* 2. poł. XIX w.

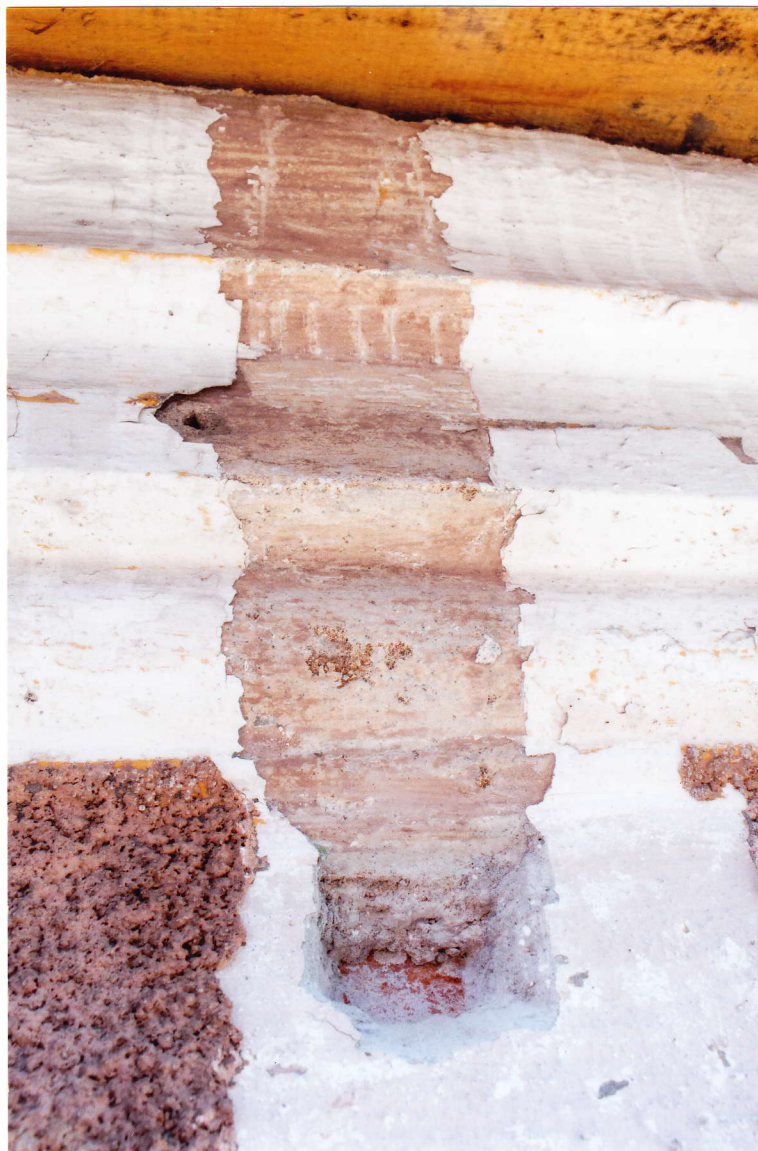
Fot. 6. Odkrywka nr 1 na gzymsie koronującym. Pod wtórnym tynkiem zachował się pierwotny profil gzymsu, poniżej tynk usunięto. Miejsce pobrania próbki nr 1 do chemicznego badania składu wyprawy.

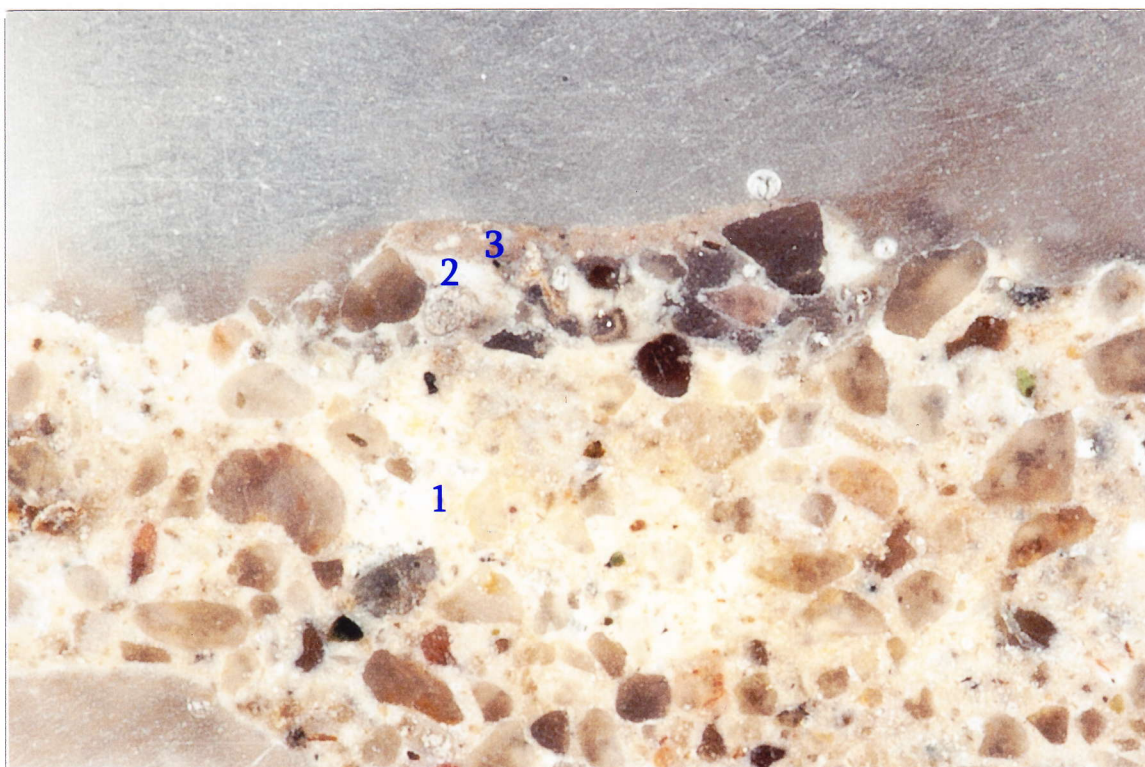
Fot. 7. *Odkrywka nr 1* zdjęcie szlifu stratygraficznego próbki z zachowaną najstarszą warstwą malarską na gzymsie.

Stratygrafia – odkrywka nr 1, gzyms koronujący w elewacji północno-zachodniej, górny profil, (ryc.2-4; fot. 6-8)

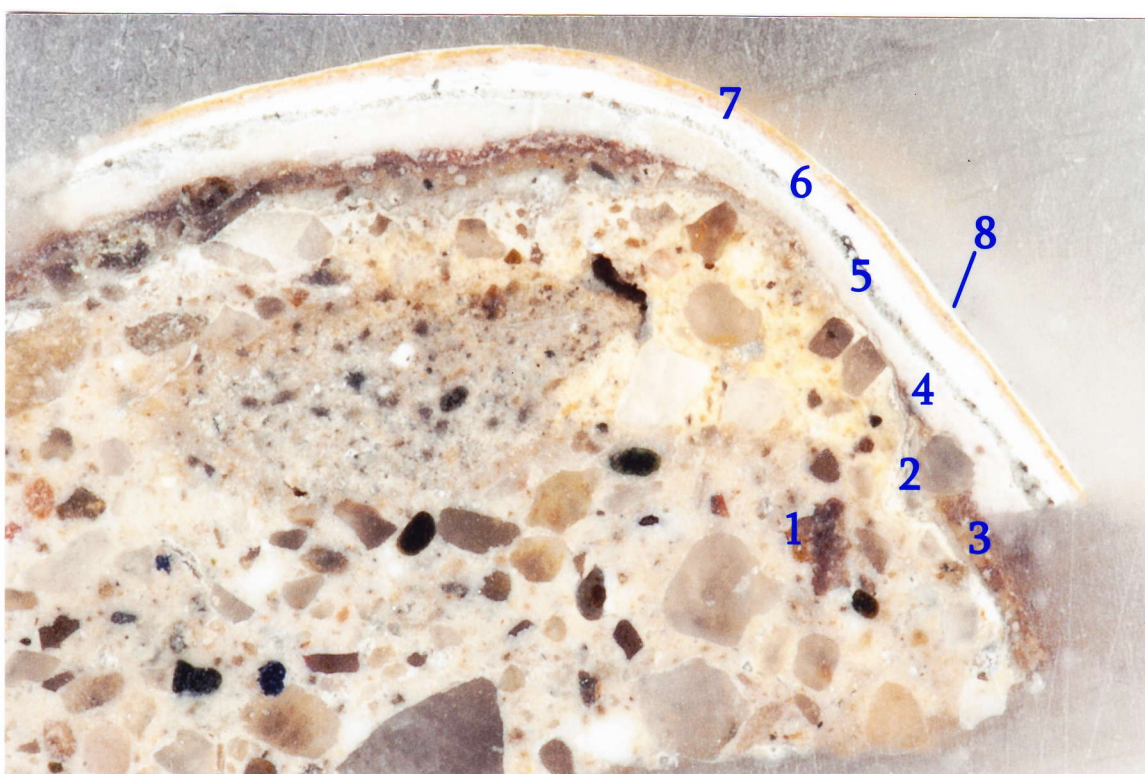
Fot. 8. *Odkrywka nr 1*, zdjęcie przekroju stratygraficznego próbki pobranej z górnego profilu gzymsu.

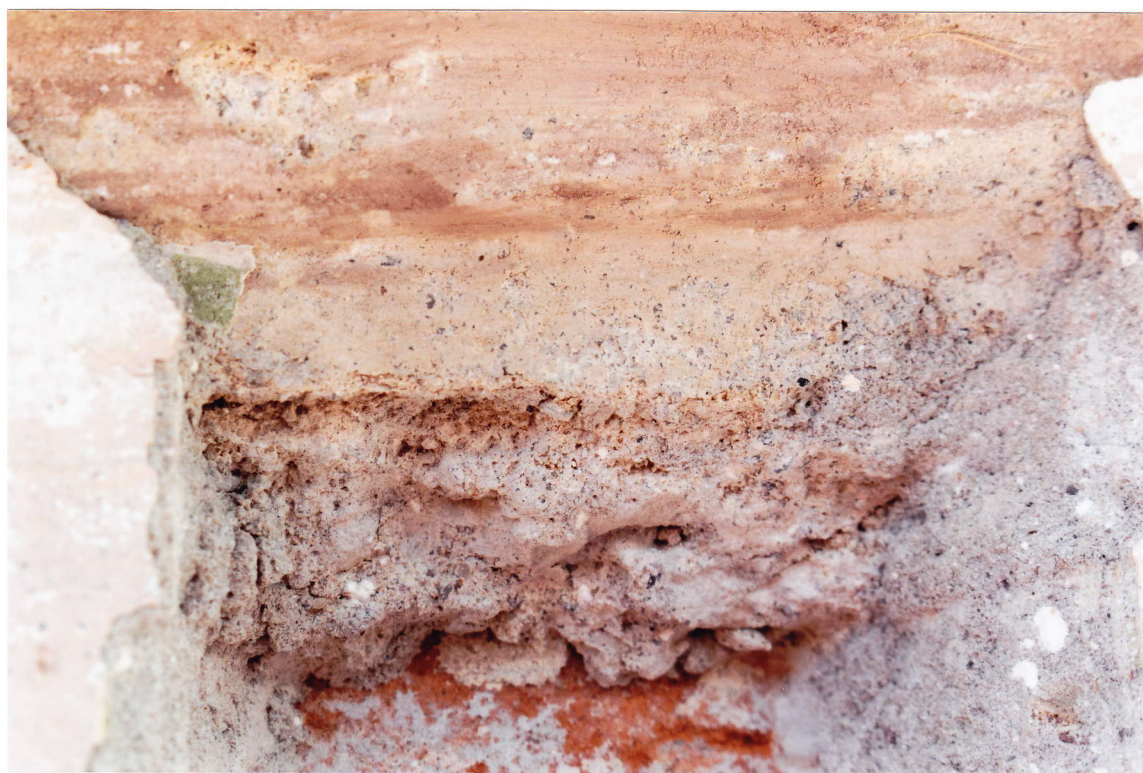
Fot. 9. Odkrywka nr 1 – fragment dolnej części profilu gzymsu. Poniżej profilu widoczne relikty tynku, który pokrywał ściany z zachowanymi relikdami jasnej warstwy malarskiej. Na tynku zachowały się fragmenty kolejnej redakcji kolorystycznej – zielonej z białym detałem.

Stratygrafia – odkrywka nr 1, gzyms koronujący w elewacji północno-zachodniej, dolny profil,, (ryc.2-4; fot. 9-10)

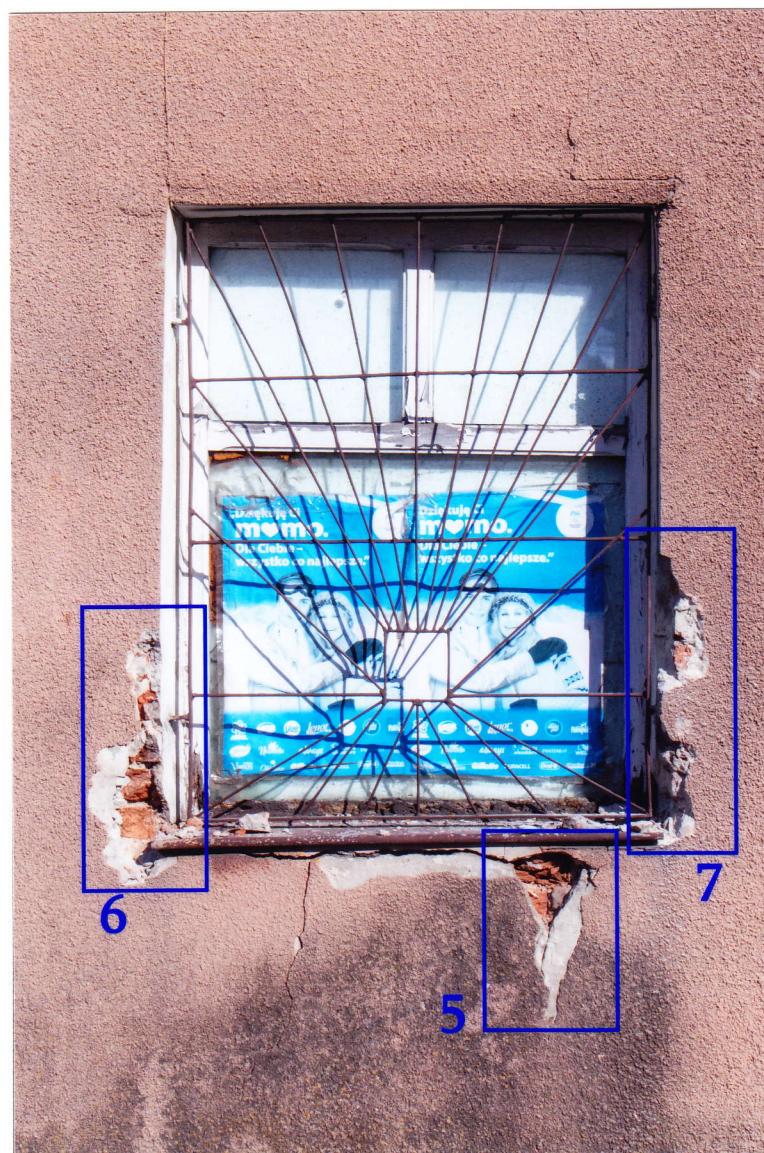
Fot. 16. Okno w zewnętrznej (północnej) osi elewacji północno-zachodniej jest szersze od pozostałych, najprawdopodobniej zostało wybite wtórnie, być może jest to miejsce po dawnym otworze wejściowym (pierwotnym lub wtórnym – budynek nosi ślady wielu przebudów). Nie można jednak tego jednoznacznie potwierdzić, ponieważ wtórne, grube, cementowe tynki (szczególnie ostatnia warstwa twardego, czysto cementowego tynku o fakturze baranka) spowodowały destrukcję cegieł – podciągana kapilarnie wilgoć nie miała możliwości odparowania przez szczelną i nieprzepuszczalną warstwę zewnętrzną. Tynk wokół okna oraz w sąsiedztwie cokołu jest silnie spęcherzony, odpada z zewnętrzną warstwą cegieł. W trakcie planowanych prac remontowych konieczne będzie usunięcie wszystkich cementowych wypraw, odsłonięcie cokołu (w przewodzie kamiennego) miejscowe przemurowanie najsilniej zdestruowanych fragmentów murów oraz położenie tynków o umożliwiających odparowanie wilgoci. Należy rozważyć zasadność wykonania izolacji fundamentów.

W ramach prac remontowo-konserwatorskich planowane jest zamurowanie dwóch okien w osiach pierwszej i drugiej od lewej oraz nieużywanych drzwi w elewacji północno-wschodniej. Okno w osi skrajnej lewej jest szersze od pozostałych – wtórnie wybite lub wykonane w miejscu dawnego wejścia (nie można tego ocenić z powodu silnej destrukcji muru – wykonanie odkrywki łączyłoby się ze zdjęciem tynku z dużej powierzchni dolnej części muru wraz z licem cegieł). Zamurowanie okna oraz drzwi powinny zostać uczytelnione w elewacji w postaci blend z zachowaniem istniejącej wielkości. W pozostałych otworach należy zrekonstruować okna na wzór zachowanego okna w osi prawej, skrajnej. Ze względu na silną destrukcję drewna należy rozważyć wymianę okna zachowanego.

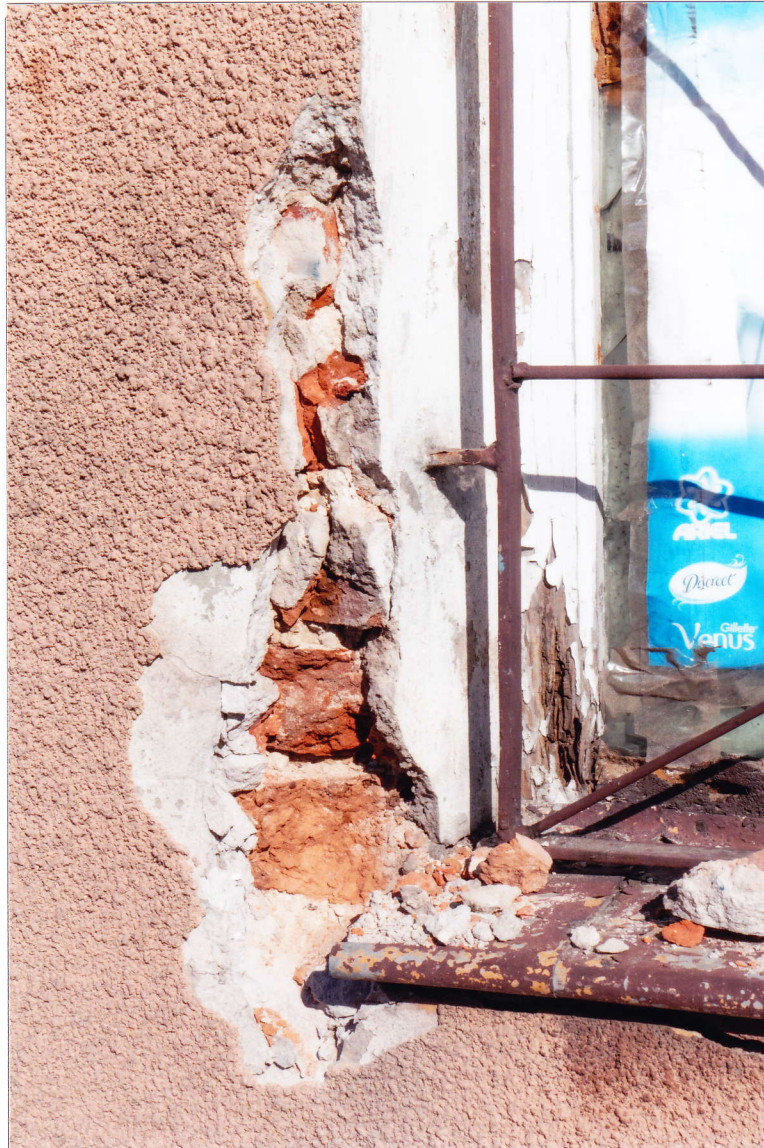
Fot. 17. *Odkrywka nr 6* w sąsiedztwie okna w zewnętrznej (północnej) osi elewacji północno zachodniej. Widoczne grube warstwy cementowych tynków oraz zniszczone lico ceglanego muru.

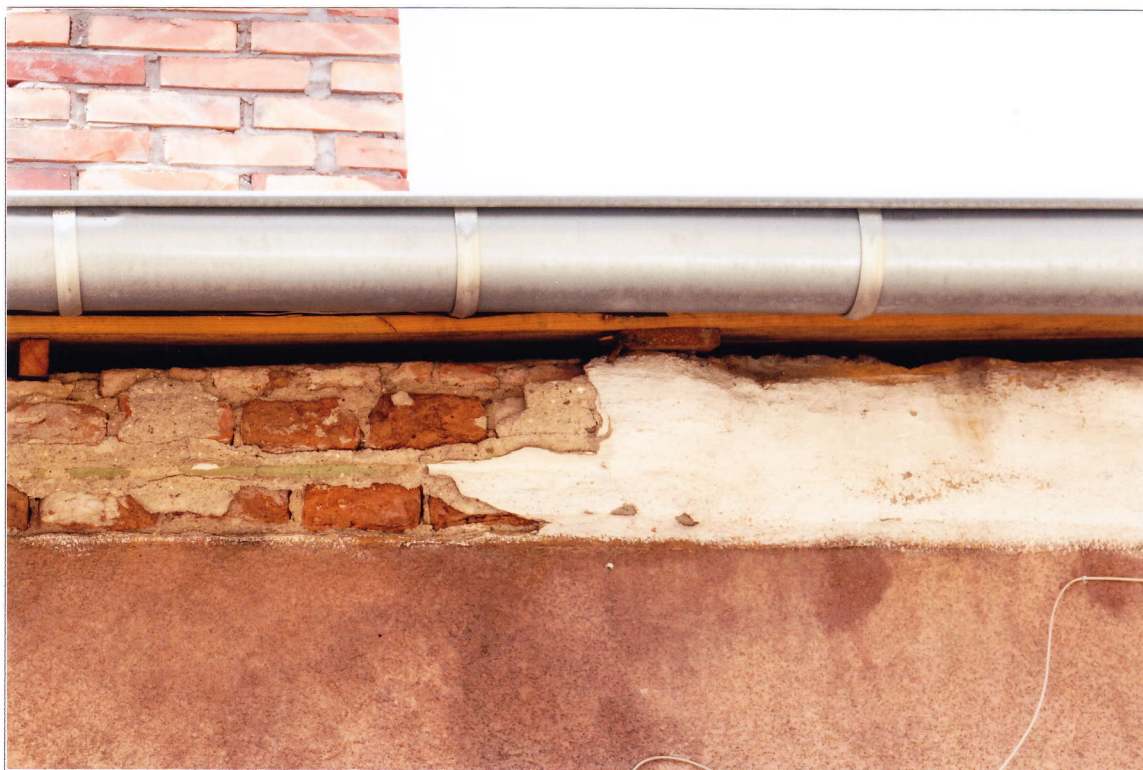
Fot. 18. Gzyms koronujący na elewacji południowo-wschodniej (podwórzowej). Widoczne relikty profilu (najprawdopodobniej już wtórnego) oraz pokrytą wtórnym tynkiem część pozbawioną pierwotnej formy. Zapewne w wyniku uszkodzonej rynny i zalewania korony muru cegły oraz tynk budujący profil uległy destrukcji.

8. Rekonstrukcja gzymsu na elewacji południowo-wschodniej (podwórzowej) w technice tradycyjnej profilu ciągnionego z zastosowaniem zapraw do prac sztukatorskich. Zaleca się zastosowanie materiałów renomowanych firm, np.: Baumit (Stuccoco Grobzug FG 88, Baumit Stuccoco Feinzug FF 89 lub równoważnych). Ze względu na to, że budynek wymaga położenia w całości nowych tynków a przeszłości został już

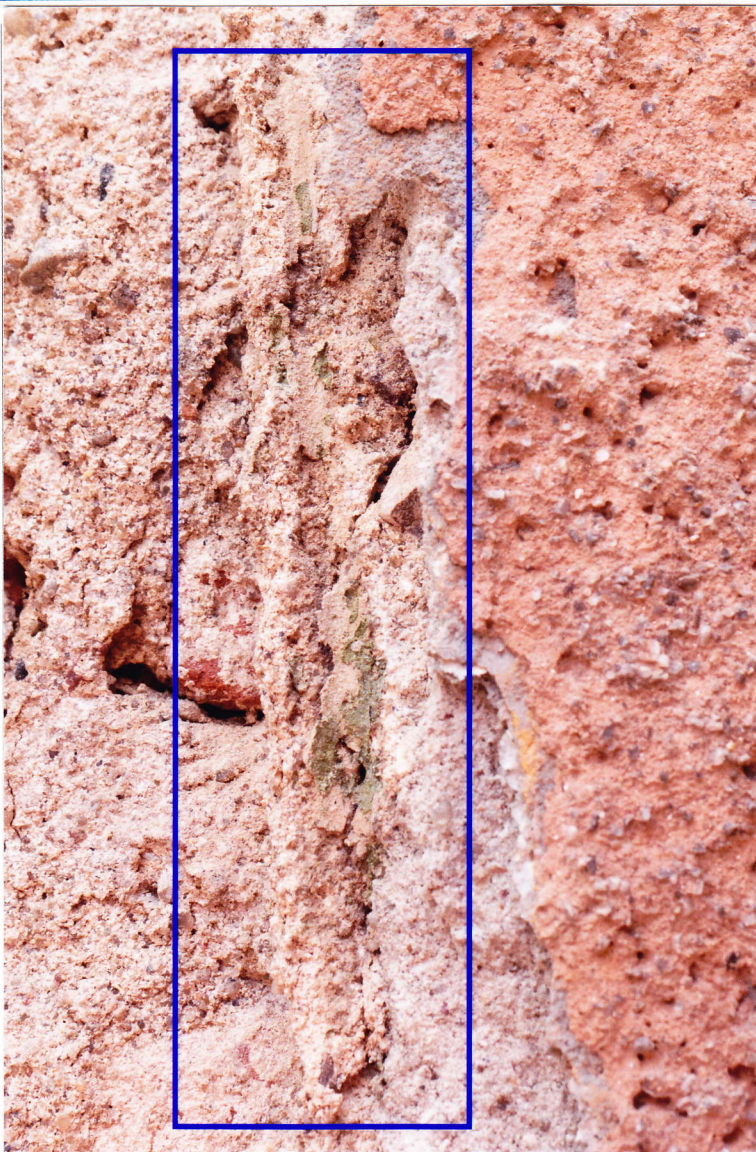
Fot. 21. Odkrywka nr 9. W sąsiedztwie południowego narożnika elewacji południowo-wschodniej (podwórzowej) pod wtórnym cementowym tynkiem zachowały się relikty starszego tynku ze śladami najprawdopodobniej boniowania. Na podstawie obserwacji archiwalnych zdjęć Bisztyńka można stwierdzić, że większość budynków była boniowana, zwłaszcza w obrębie parteru. Miejsce pobrania **próbki nr 2** do chemicznego badania składu wyprawy.

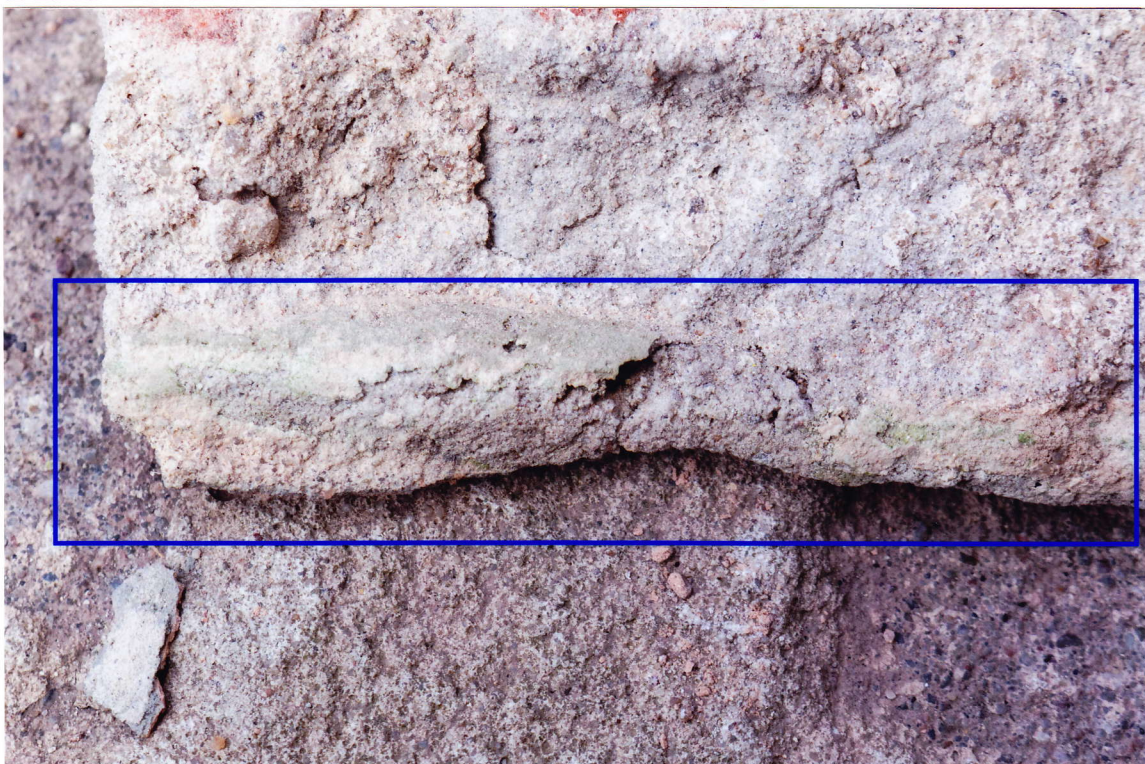
Fot. 22. Odkrywka nr 9. Tynk z zachowanymi relikdami boniowania jest spęcherzony (jak większość tynków na budynku). Fragment zdjętego, luźnego płata tynku z negatywem boniowania i relikdami warstw malarskich.

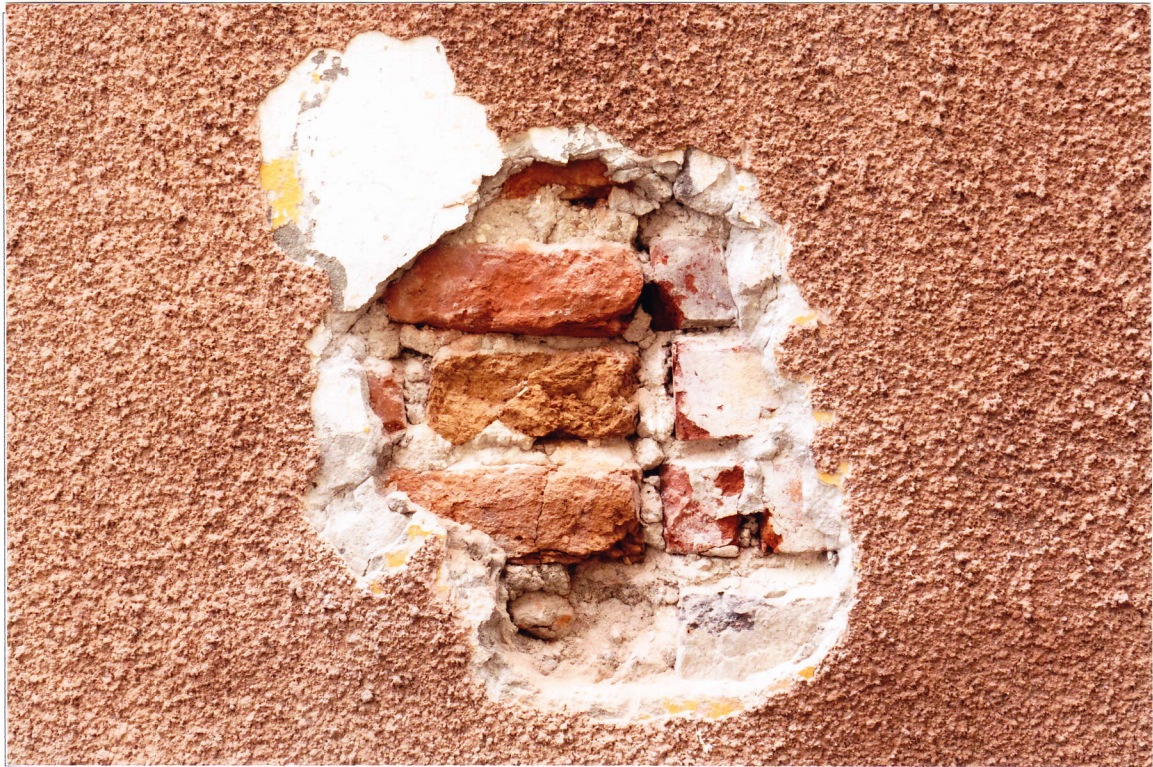
Fot. 24. *Odkrywka nr 10* wykonana w miejscu pęknięcia i spęcherzenia tynku. Widoczne przemurowanie (lub zamurowanie otworu) oraz wtórne tynki.

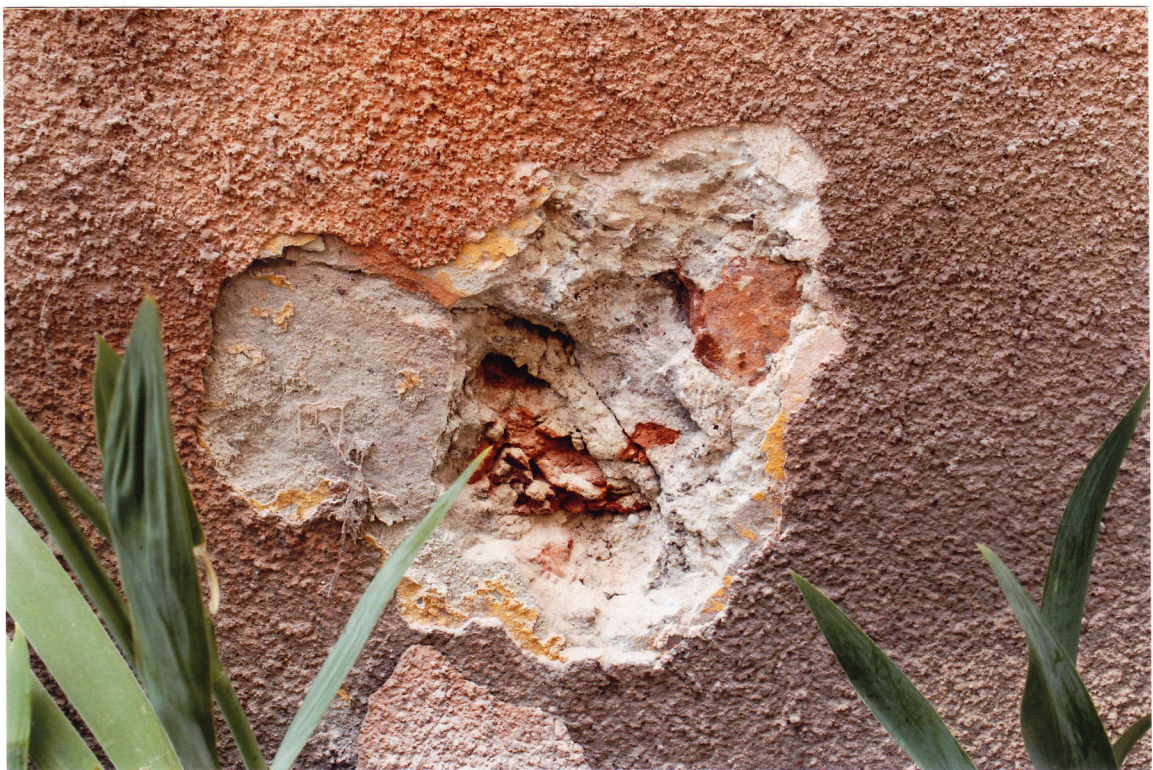
Fot. 25. *Odkrywka nr 11* podobnie jak w przypadku odkrywki nr 10 wtórny, cementowy tynk położono na przemurowanie lub naprawę. Widoczne zniszczenia lica cegieł.

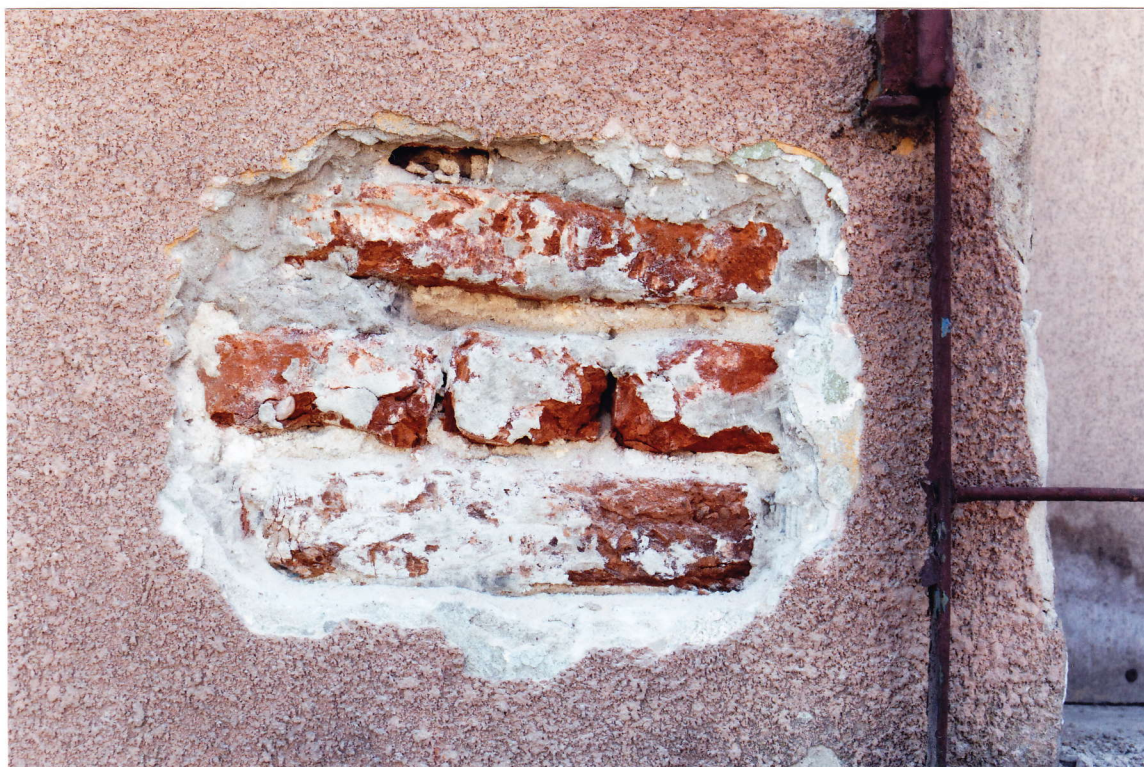
Fot. 26. *Odkrywka nr 12* na elewacji południowo-wschodniej. Wtórne, cementowe tynki spowodowały uszkodzenie lica cegieł.

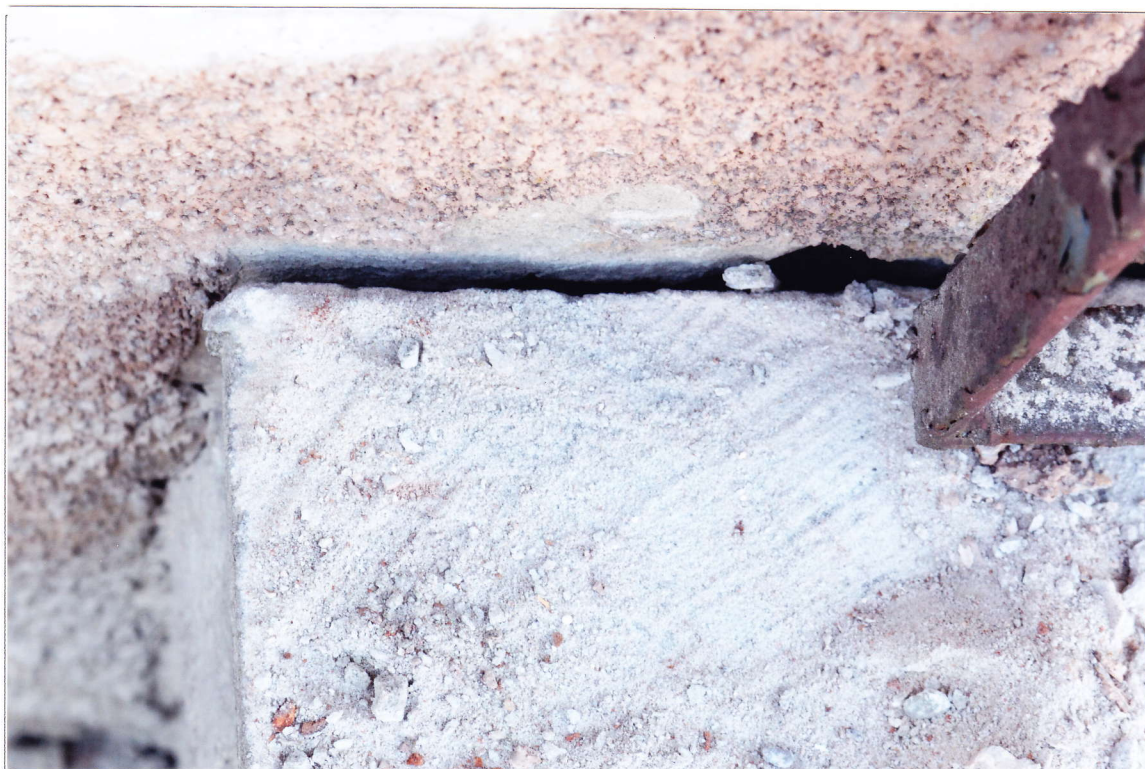
Fot. 27. Schody w elewacji północno-wschodniej dobudowano wtórnie, być może podczas wybijania otworu drzwi wejściowych.

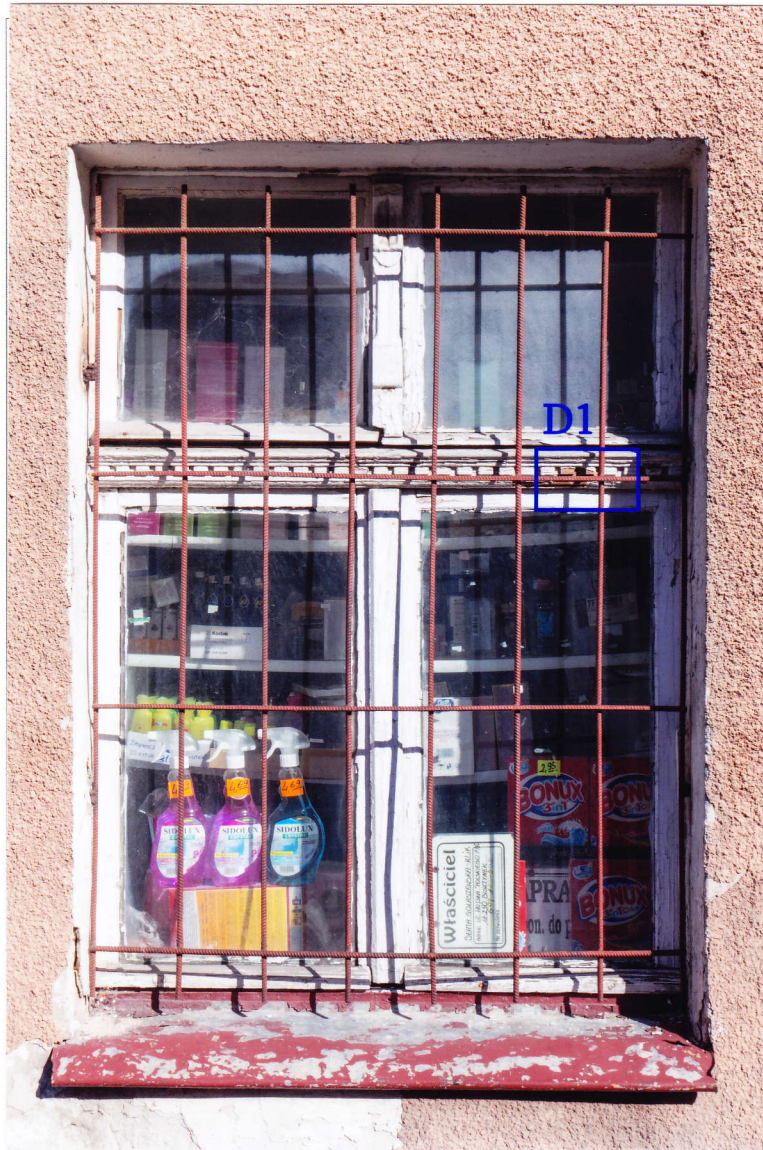
Fot. 28. Okno w elewacji północno-zachodniej w osi skrajnej, lewej – jedyne z zachowaną kompletną dekoracją sycerską.

Z trzech oryginalnych okien w elewacji północno-zachodniej (pierwsze, trzecie i czwarte od prawego, południowego narożnika) niemal kompletnie zachowało się tylko jedno (w osi skrajnej, prawej). Drewno jest silnie osłabione, liczne warstwy malarskie złuszcza się z zewnętrzną warstwą drewna. Okna w elewacjach szczytowych mają odmienną konstrukcję oraz stratygrafię, najprawdopodobniej otwory powiększono w miejscu mniejszych, które doświetlały za niskie jak na potrzeby użytkowe poddasze.

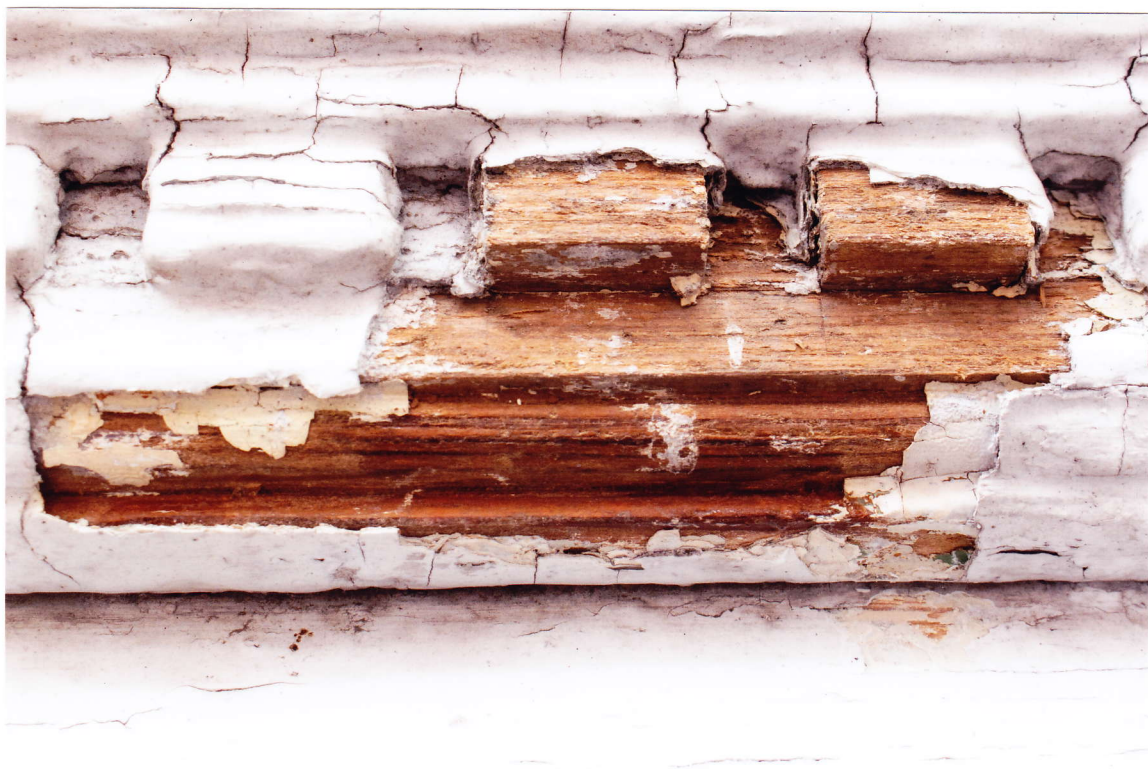
Fot. 29. Odkrywka nr D1 na ślemieniu okna. Widoczna pierwotna, ugrzewa warstwa malarska.

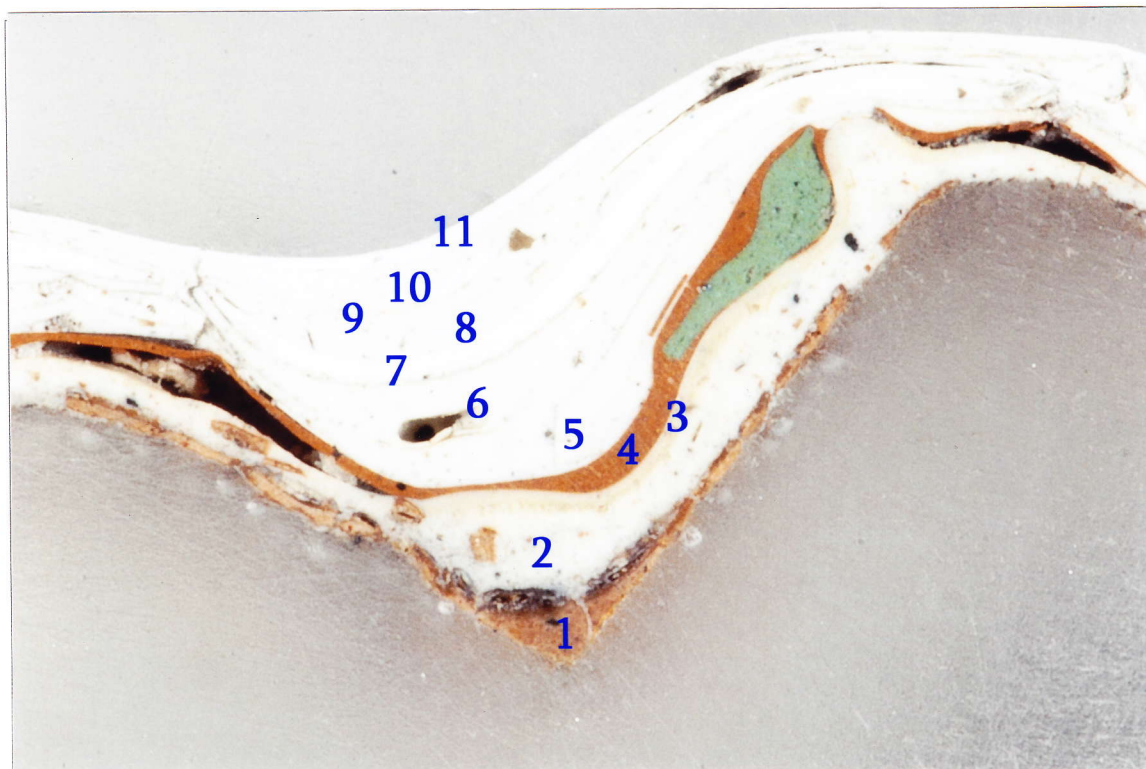
Fot. 30. *Odkrywka D1* – zdjęcie szlifów przekroju stratygraficznego. Ciemne warstwa na najstarszej, ugrowej może wskazywać na mazerunek.
