# DOKUMENTACJA KONSERWATORSKA

*dotyczy: badań stratygrafii nawarstwień oraz programu prac  
konserwatorskich elewacji budynku przy ul. Mikołaja Reja 1  
w Bisztyнку*

- *Rodzaj obiektu:* budynek
- *Miejsce:* Bisztynek, ul. Mikołaja Reja 1
- *Czas powstania:* 2. poł. XIX w. (?)

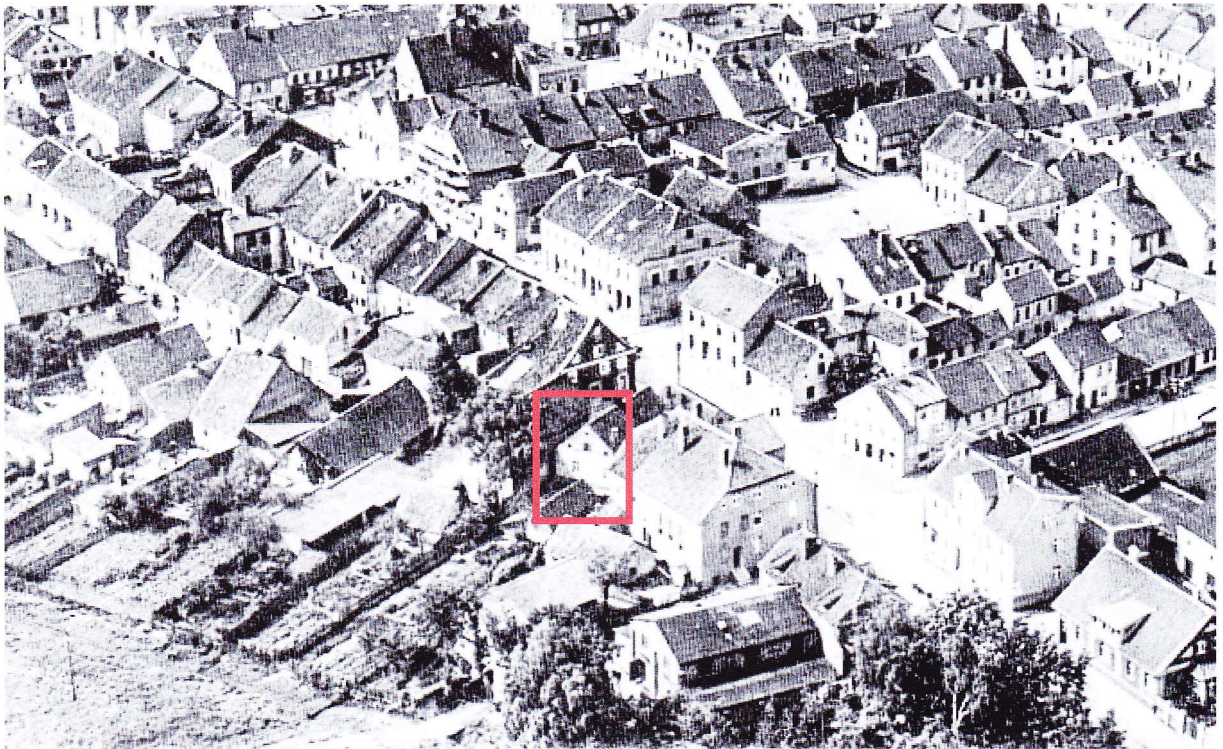
Podczas wymiany okien okazało się, że okna parteru miały inny kształt – otwory zamknięte były od góry łukiem odcinkowym (fot.1 – okno lewej, skrajnej osi elewacji północnej, fot. 21 – okno w lewej skrajnej osi elewacji wschodniej). Na zdjęciu lotniczym wykonanym między 1930 a 1939 (ryc.1) widać elewację wschodnią w układzie dzisiejszym, nie można jednak stwierdzić jaką formę miały wtedy okna.

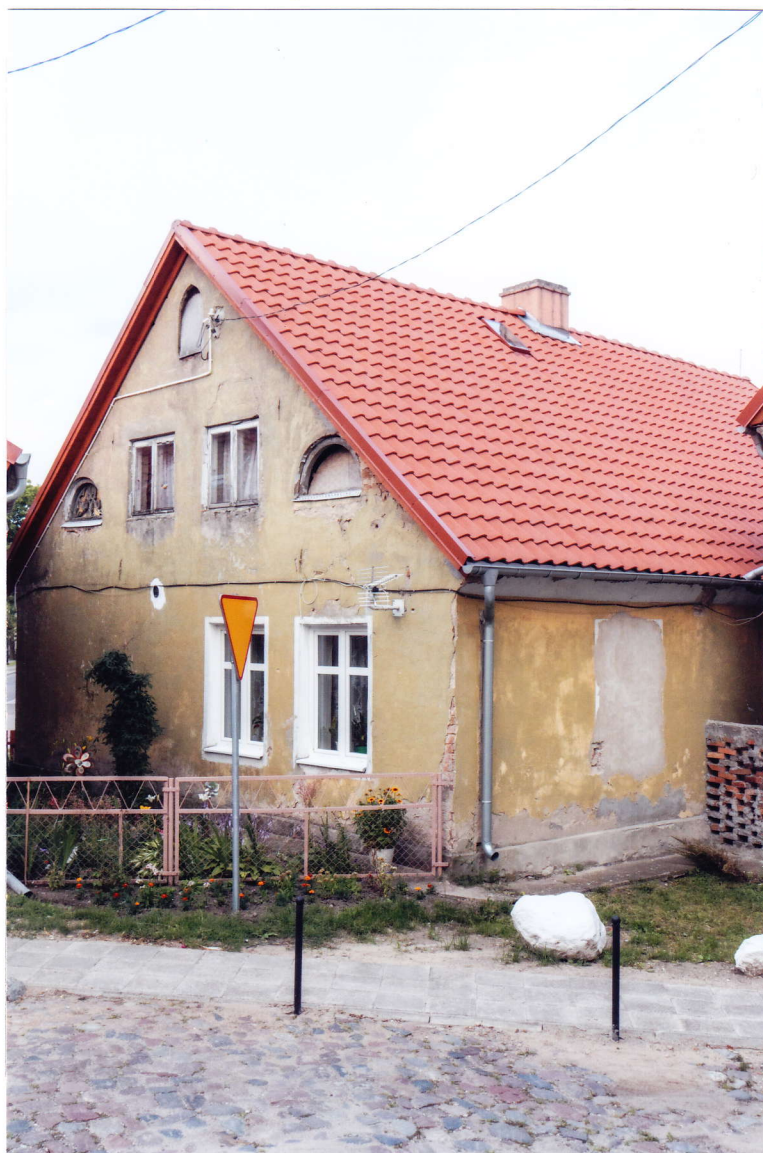
Fot. 2. Budynek przy ul. Reja 1 w Bisztynku – elewacja zachodnia oraz fragment elewacji południowej z zamurowanym oknem.

W elewacji wschodniej układ otworów jest inny niż w zachodniej, gdzie zachowana jest najstarsza stolarka, ale widoczny już na zdjęciu lotniczym z lat 1930-39. Być może jest to wynik przebudowy, być może elewację od strony podwórza opracowano inaczej. W elewacji południowej zamurowano jedyne istniejące tam okno, w północnej – jedno z okien znacznie zmniejszono. Nie zachowały się oryginalne drzwi do budynku.

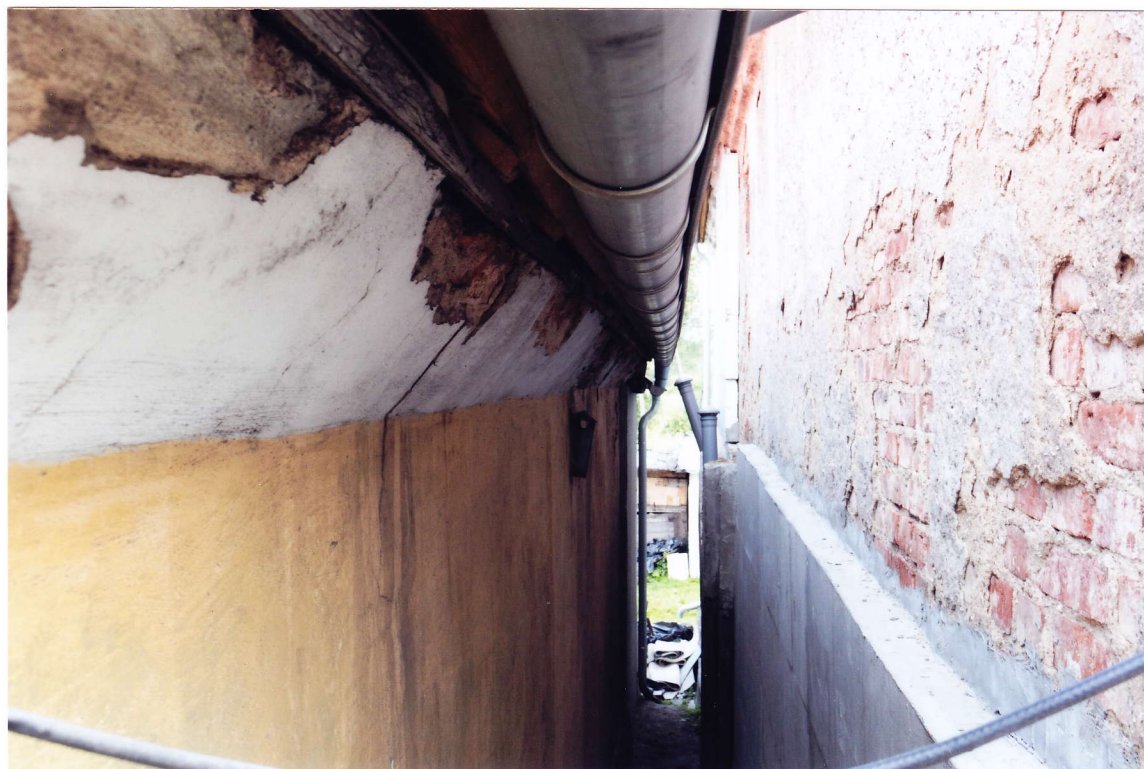
**Fot. 5.** Elewacja południowa – zniszczony gzyms z zachowaną jedynie górną częścią profilu.

W trakcie jednego z poprzednich remontów niemal w całości usunięto profilowany gzyms wraz z częścią utrzymujących go cegieł, pokrywając uzyskaną powierzchnię gładkim, niezbyt równym tynkiem. W celu przywrócenia budynkowi części utraconych walorów estetycznych i historycznych należy zrekonstruować gzyms w oparciu o istniejące profile na budynkach sąsiednich (np. Sienkiewicza 3 czy Reja 3).

1. Zdjęcie wszystkich przewodów instalacyjnych prowadzonych na tynkach.
2. Usunięcie wszystkich wtórnych tynków z powierzchni elewacji.
3. Mechaniczne oczyszczenie zachowanych fragmentów profilowanego gzymsu na elewacji południowej z wtórnych nawarstwień.
4. Wzmocnienie i stabilizacja pęknięć muru z zastosowaniem systemu Helifix – w miarę potrzeby w obrębie nadproży okien.
5. Oczyszczenie kamiennego cokołu, usunięcie zdegradowanych spoin.
6. Uzupełnienie spoinowania w obrębie cokołu zaprawą dopasowaną kolorem i uziarnieniem do spoin oryginalnych. Zaleca się zastosowanie materiałów renomowanych firm, np. KEIM, Remmers, Qiuck-mix (system Tubag) lub równoważnych.
7. Uzupełnienie skutych cegieł w obrębie rekonstruowanego gzymsu.
8. Wykonanie profilu gzymsu w oparciu o zachowane gzymsy w budynkach sąsiednich.

9. Rekonstrukcja gzymsu w technice tradycyjnej profilu ciągnionego z zastosowaniem zapraw do prac sztukatorskich. Zaleca się zastosowanie materiałów renomowanych firm, np.: Baunit (Stuccoco Grobzug FG 88, Baunit Stuccoco Feinzug FF 89). Ze względu na to, że budynek wymaga położenia w całości nowych tynków a przeszłości został już znacznie przekształcony można rozważyć zastosowanie równoważnych materiałów w systemie np. Atlas Złoty Wiek lub innych o analogicznych parametrach.
10. Położenie tynków. Proponuje się użycie tynków renomowanych producentów: Keim, Remmers, Baunit, Atlas (linia Złoty Wiek) lub innych o równoważnych parametrach.
11. Wykonanie powłok malarskich z zastosowaniem farb silikatowych (krzemianowych). Zaleca się użycie materiałów firm Keim, Kabe lub Remmers.

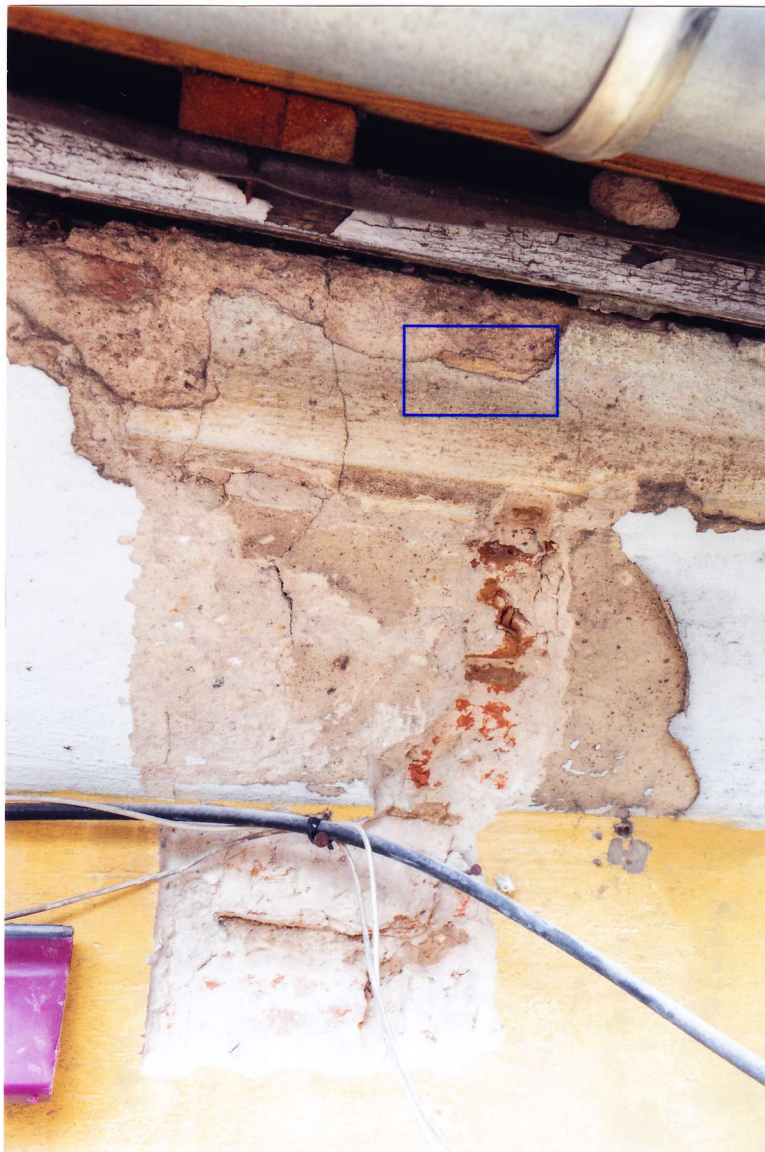
**Fot. 6.** *Odkrywka nr 1* na gzymsie w elewacji południowej – podwórzowej. Ramką zaznaczono miejsce, gdzie zachowały się najstarsze warstwy malarskie.

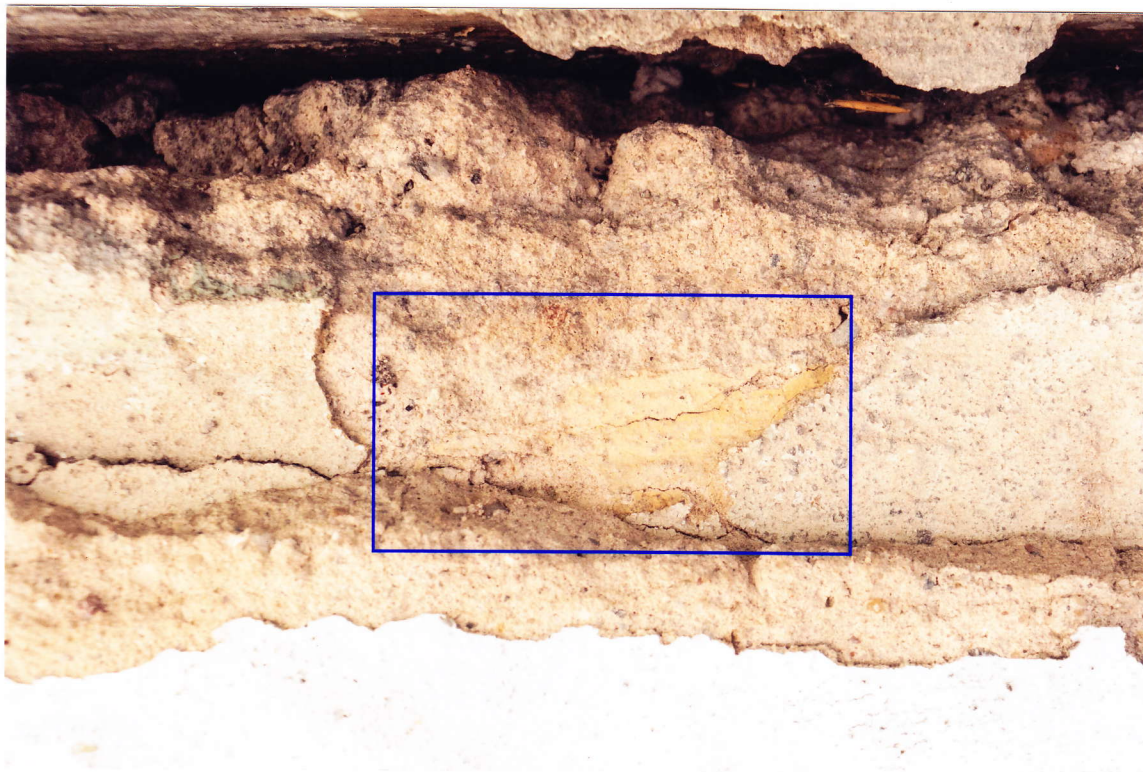
**Fot. 7.** Fragment *odkrywki nr 1*, pod wtórnymi nawarstwieniami widoczne relikty najstarszych opracowań barwnych w kolorze żółtym (w ramce).

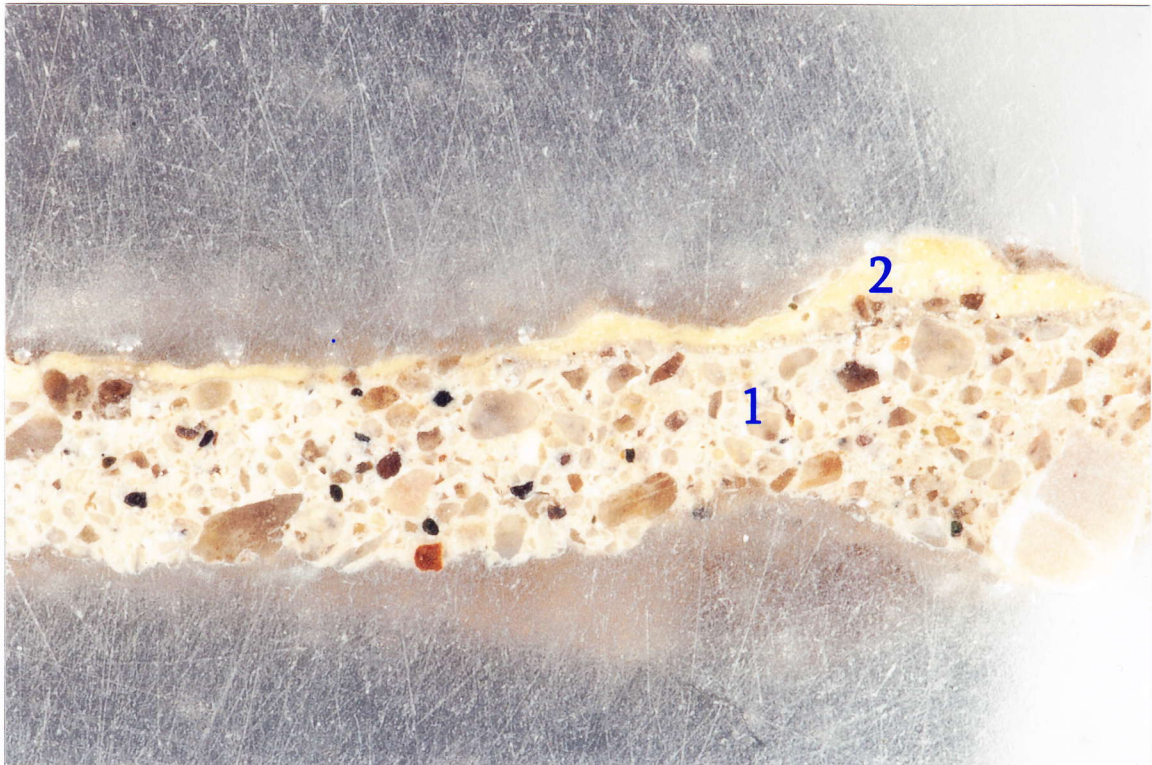
Fot. 8. *Odkrywka nr 1*, najstarszy tynk z warstwą malarską – zdjęcie przekroju stratygraficznego.

*Stratygrafia – odkrywka nr 1, na gzymsie w elewacji południowej, (ryc.2-3; fot. 5-10)*

Warstwy technologiczne	Oznaczenie graficzne warstw	Warstwy chronologiczne	Datowanie	Określenie warstw	Grubość warstw
8		VI	?	żółta/biała	
7		V	?	zielona	10-30 mm
6				tynk	
5		IV	?	jasnozielona	
4		III	?	zielona	5-15 mm
3		II		tynk	
2		I	2. poł. XIX w.	<b>żółta (rozbielona ugrowa)</b>	15-30 mm
1				tynk	
0				mur z cegły

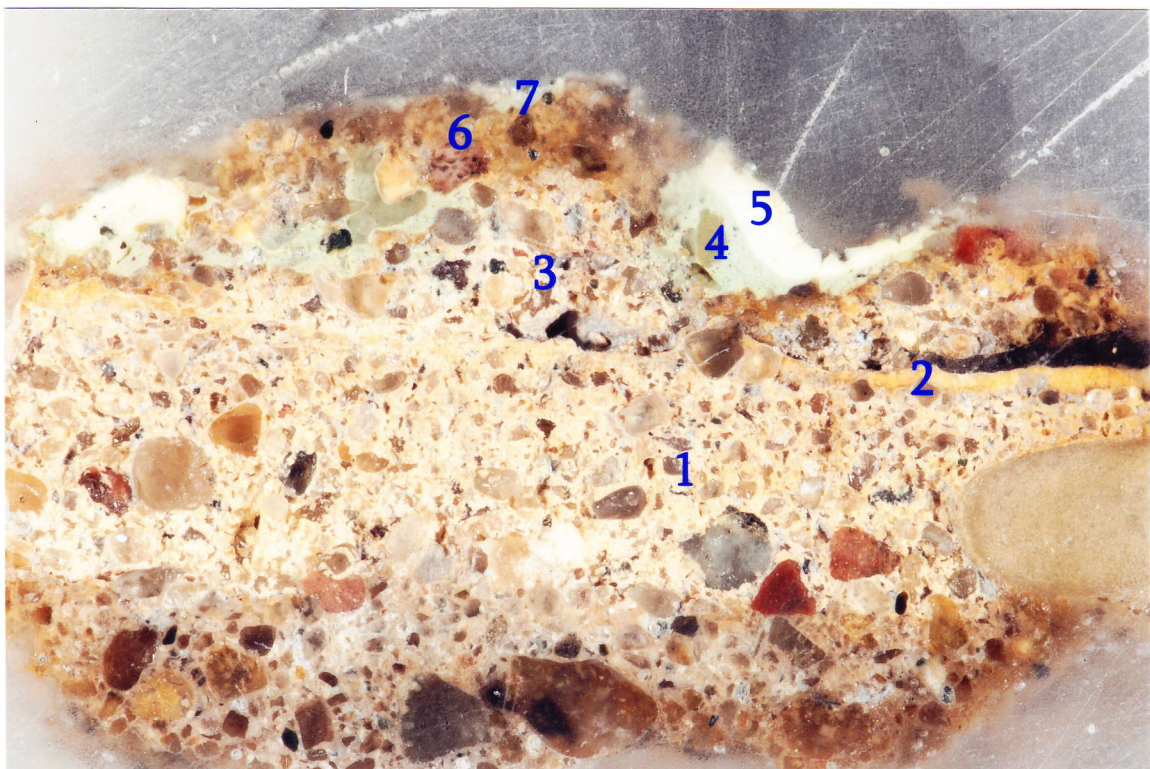
Fot. 9. *Odkrywka nr 1*, najstarszy tynk z późniejszymi nawarstwieniami – zdjęcie przekroju stratygraficznego.

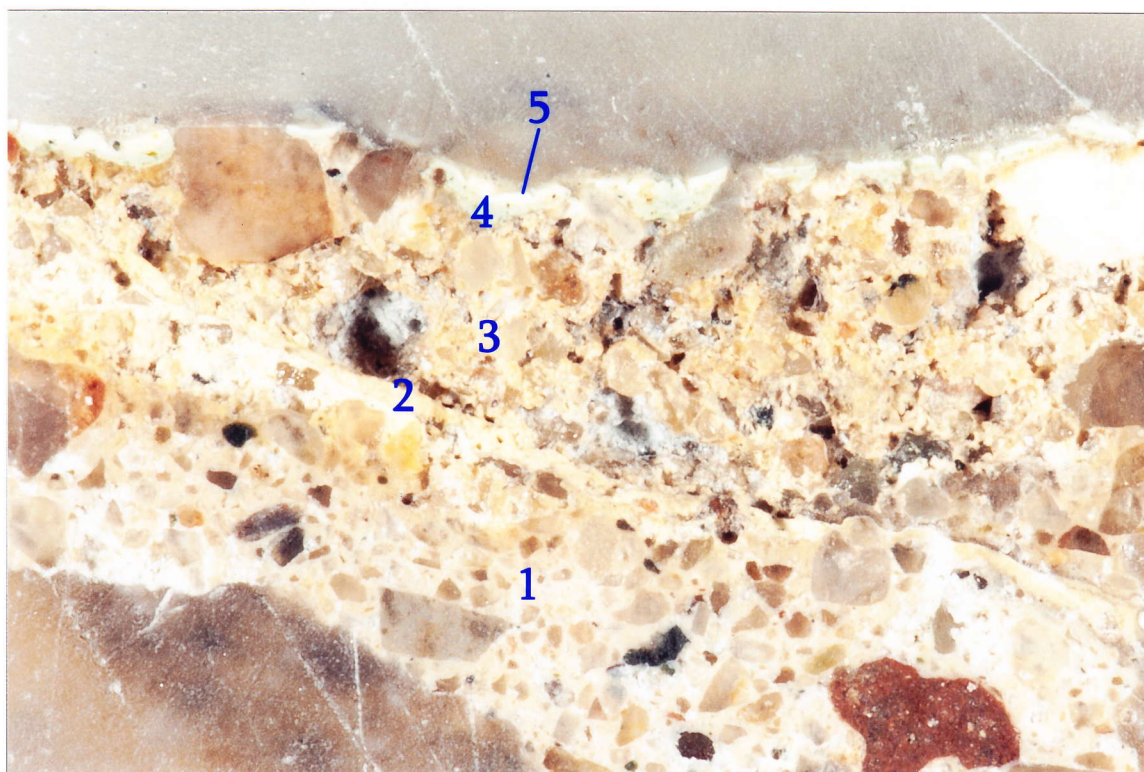
Fot. 10. Odkrywka nr 1, najstarszy tynk z późniejszymi nawarstwieniami – zdjęcie przekroju stratygraficznego.

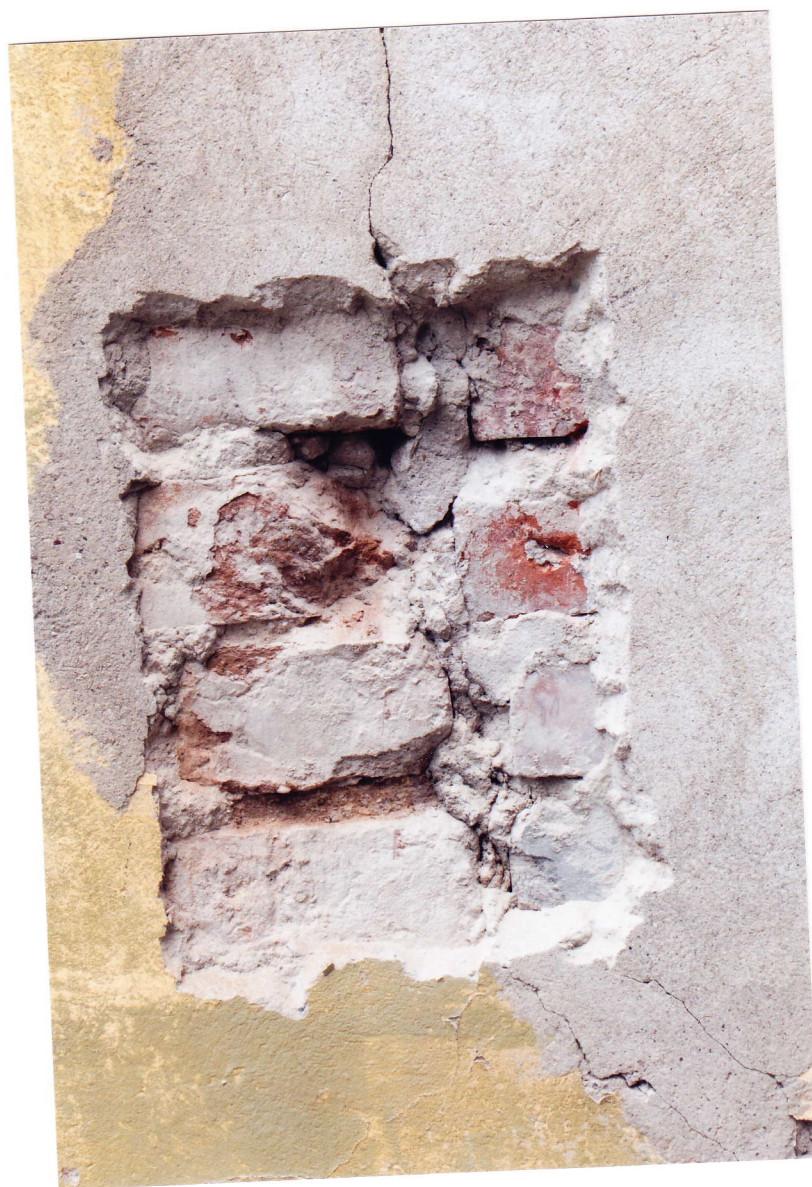
Fot. 11. *Odkrywka nr 2* w miejscu zamurowanego okna w elewacji południowej.

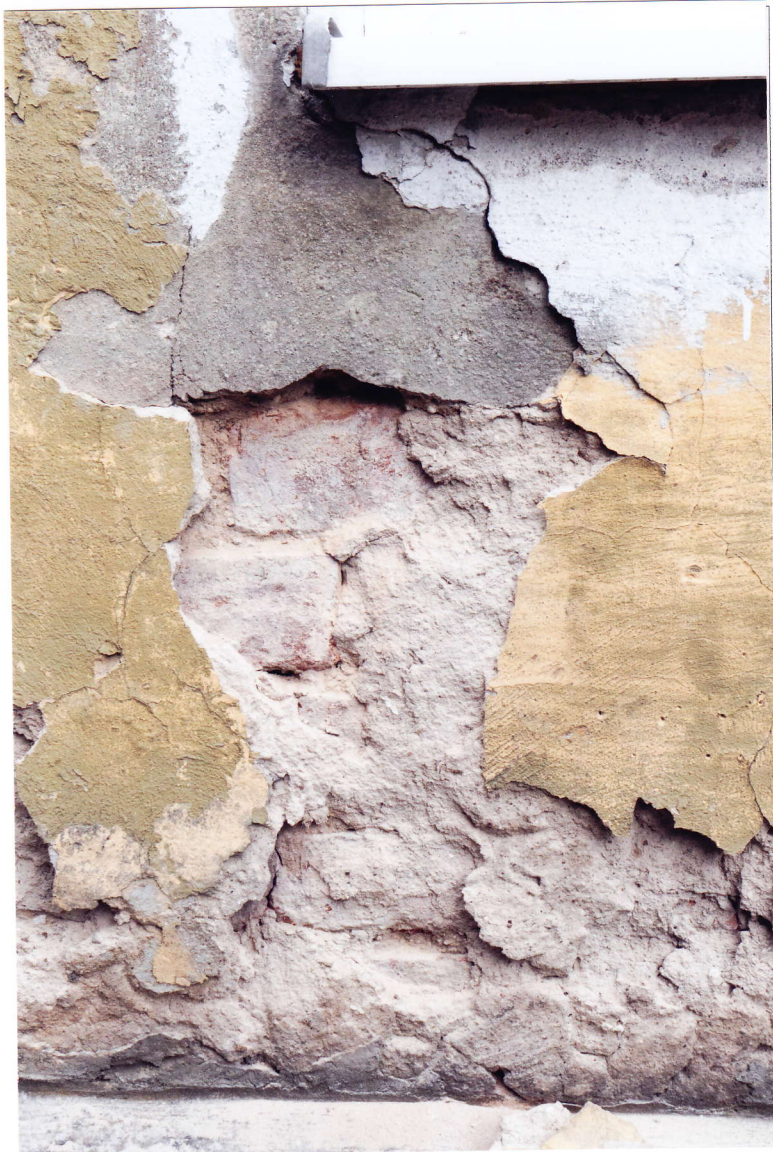
**Fot. 12. Odkrywa nr 3** pod oknem parteru w elewacji zachodniej. Pod najmłodszymi chronologicznie nawarstwieniami widoczny twardy, cementowy tynk, który otacza otwór okienny. Można przypuszczać, jest to tynk z czasów remontu, podczas którego zmieniono kształt lub rozmiar okien – najprawdopodobniej wszystkie otwory okienne na parterze miały formę prostokątów zamkniętych od góry łukiem odcinkowym.

Najprawdopodobniej wszystkie otwory okienne parteru były zamknięte od góry łukiem odcinkowym – podczas wymiany okien dawna forma otworu uczytlniła się. Przy pozostałych oknach widoczne są spękania w obrębie nadproży. Podczas prac remontowo-konserwatorskich powstałe przestrzenie należy wypełnić materiałem ceramicznym, aby na elewacji nie powstawały spękania.

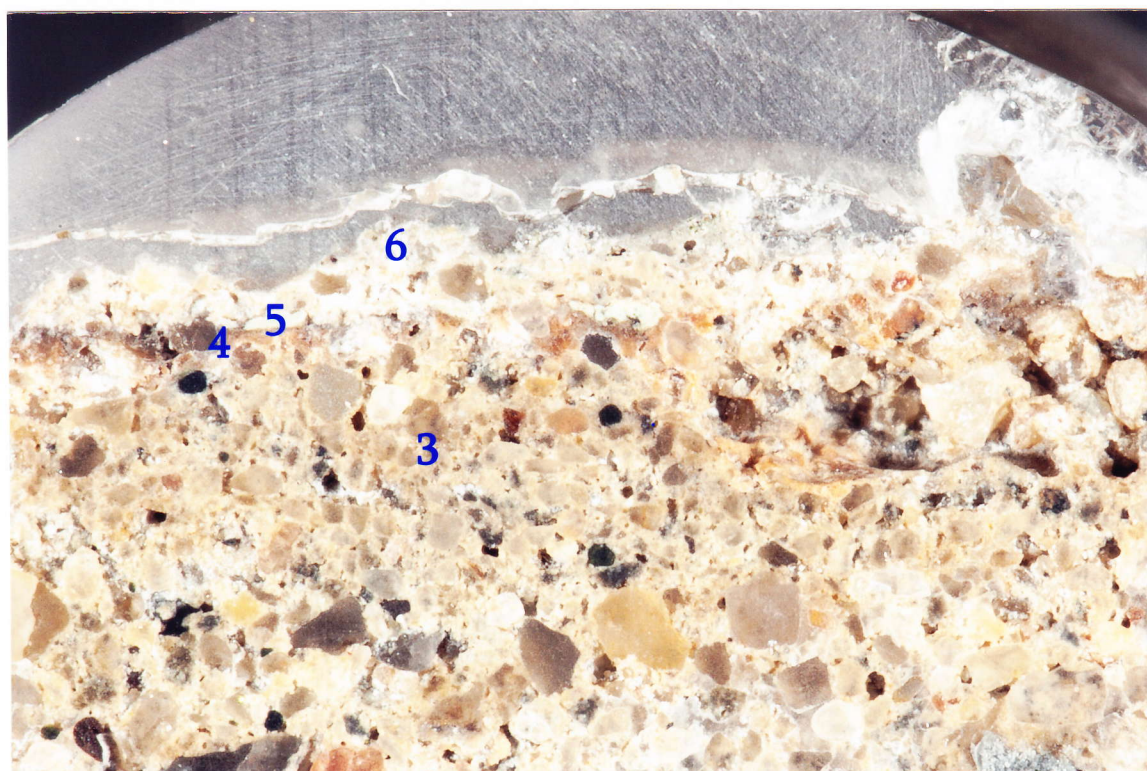
**Fot. 13. Odkrywa nr 3** – zdjęcie szlifowanego przekroju stratygraficznego.

**Stratygrafia – odkrywka nr 3, tynk pod oknem na parterze w elewacji zachodniej,  
(ryc.2-3; fot. 12-13)**

Warstwy technologiczne	Oznaczenie graficzne warstw	Warstwy chronologiczne	Datowanie	Określenie warstw	Grubość warstw
9		VI	?	żółta	
8				zielona	
7		V	?	pobiała	
6				tynk	5-10 mm
5		IV	?	zielona	
4				różowa	
3		III	?	tynk	10-25 mm
2				szarozielona	
1		II	?	tynk cementowy (tylko wokół otworów okiennych na parterze)	10-20 mm
0		I	2. poł. XIX w.	mur z cegły

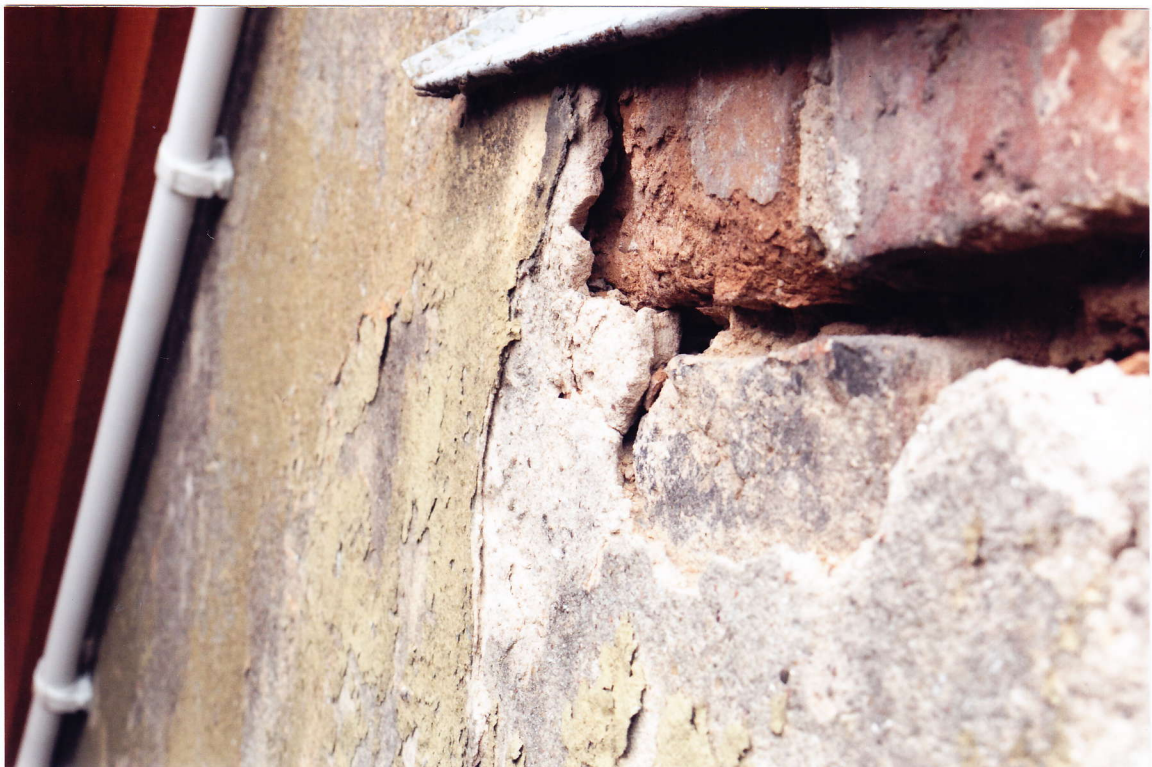
**Fot. 14. Odkrywka nr 4** poniżej półokrągłego okienka w elewacji zachodniej.

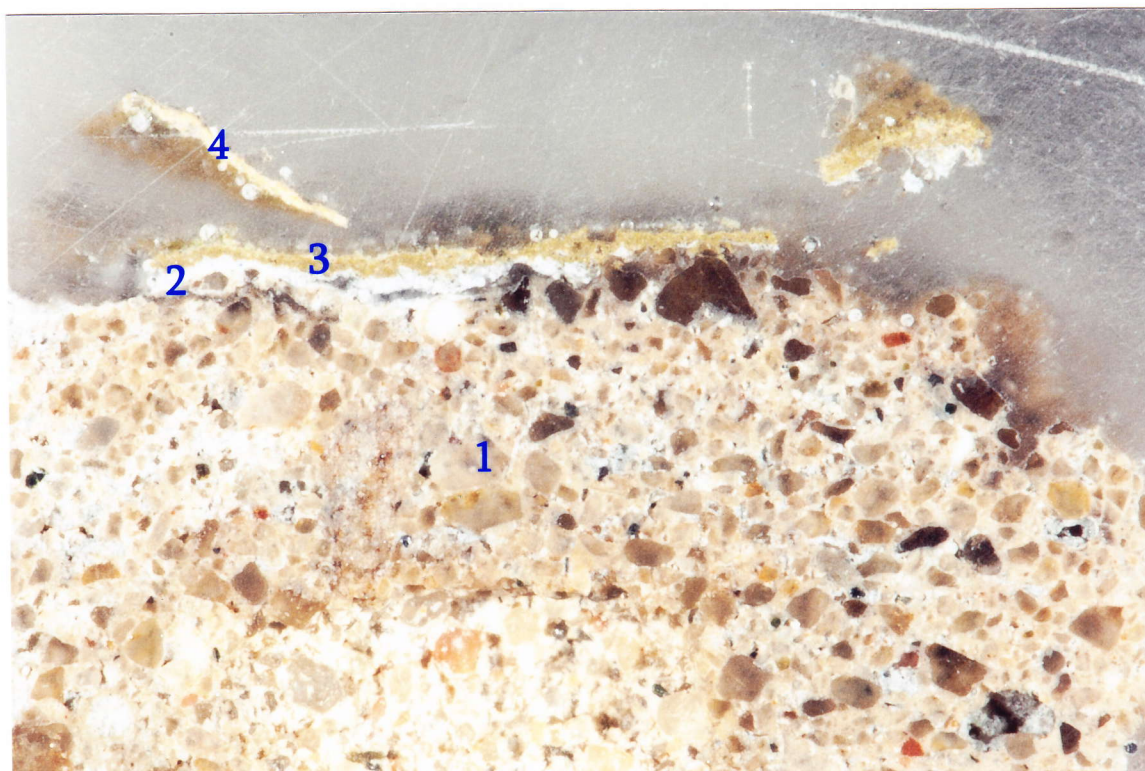
Fot. 15. *Odkrywka nr 4* – zdjęcie przekroju stratygraficznego.

*Stratygrafia – odkrywka nr 4, tynk pod półokrągłym okienkiem w elewacji zachodniej, (ryc.2-3; fot. 14-15)*

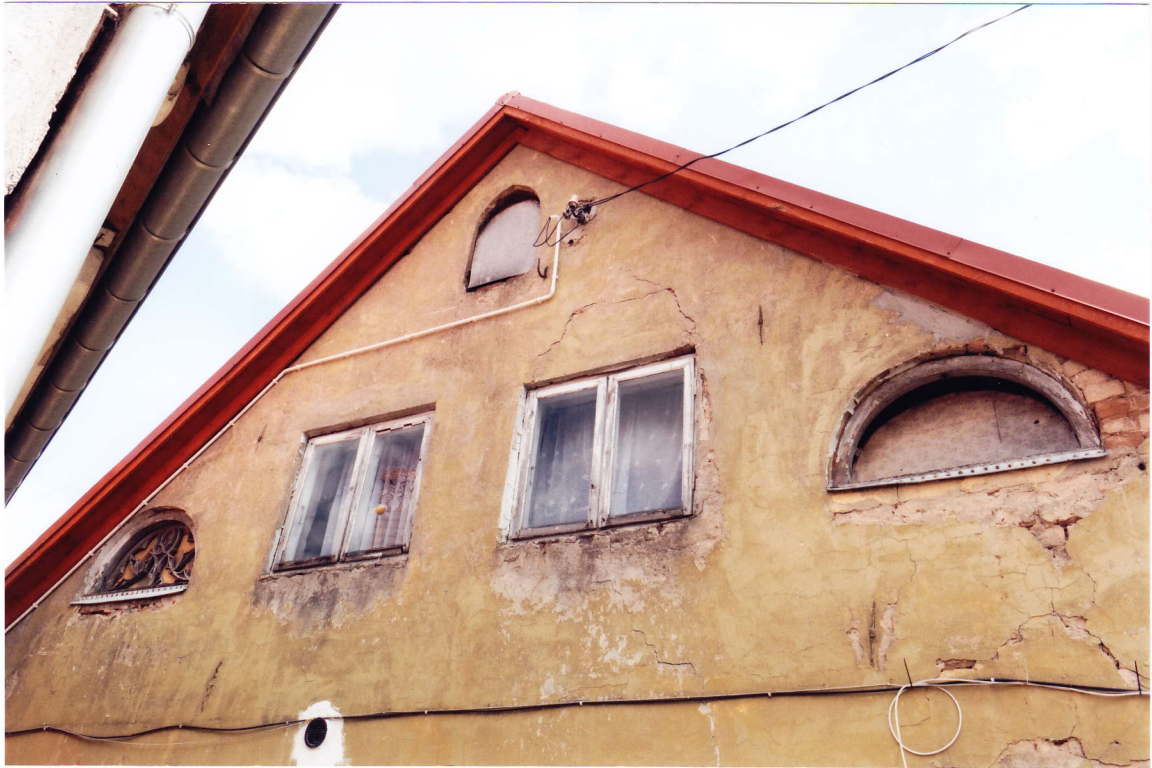
**Fot.16.** Elewacja zachodnia – górne kondygnacje (poddasze). W tej elewacji zachowały się dwa półokrągłe okienka, najprawdopodobniej z najstarszej pierwotnej redakcji elewacji budynku. Nie można wykluczyć, że także prostokątne obecnie okna na piętrze miały inną formę zamknięcia od góry (np. łuk odcinkowy). Widoczne są spękania, które mogą być spowodowane przeróbkami w obrębie nadproży. Podczas prac konserwatorskich usunięte zostaną wszystkie widoczne na elewacji, wtórne tynki, będzie więc można dokładnie ocenić pierwotną formę otworów. **Maswerkowe okna są najciekawszym zachowanym elementem budynku.**

Stolarka jest większości wtórna. Są to współczesne okna z PCV oraz starsze, drewniane o konstrukcji polskiej, które są w złym stanie technicznym. W elewacji zachodniej zachowały się dwa najstarsze okienka o dekoracyjnej, maswerkowej formie. Jedno, północne, jest niemal kompletne, w drugim pozostała tylko rama. Drewno jest zniszczone, pokryte łuszczącymi się warstwami malarskimi, które odchodzą wraz z zewnętrzną powierzchnią

Priorytetem planowanych działań konserwatorskich powinno być usunięcie czynników pogłębiających destrukcję budynku, w miarę możliwości przywrócenie mu walorów estetycznych. W elewacji zachodniej zachowało się jedno maswerkowe okienko. Należy poddać je konserwacji i restauracji, zrekonstruować drugie, niezachowane (zachowała się tylko rama). Należy również wykonać okno do ostrołukowego otworu powyżej.

1. Demontaż stolarki.
2. Usunięcie powłok malarskich (z zastosowaniem metody termicznej).
3. Przeprowadzenie zabiegów biobójczych z zastosowaniem preparatów Hylotox Q firmy Altax, Aidol Anti-Insekt Plus firmy Remmers lub równoważnych (w miarę potrzeby).
4. Sklejenie pęknięć, wzmocnienie fragmentów osłabionych.
5. Rekonstrukcja brakujących elementów formy.
6. Wykonanie powłoki malarskiej z zastosowaniem farby alkidowej firm Sikkens lub Tikkurila. Zaleca się stosowanie półpołyskowej farby wodorozcieńczalnej.
7. Uzupelnienie ubytków szklenia.
8. Rekonstrukcja niezachowanego okna maswerkowego na wzór zachowanego (forma oraz konstrukcja).
9. Wykonanie drewnianego okienka do ostrołukowego otworu w elewacji zachodniej.
10. Montaż stolarki w budynku.

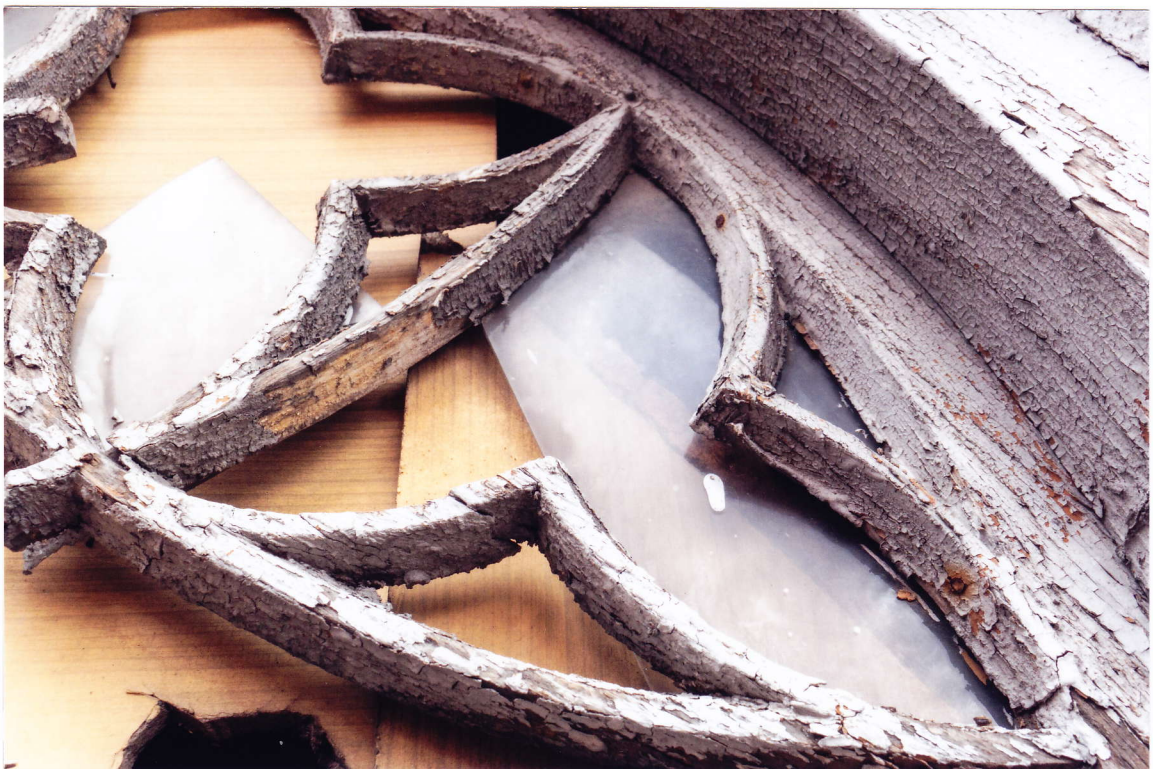
**Fot. 17. Odkrywka nr D1** na zachowanym maswerkowym okienku.

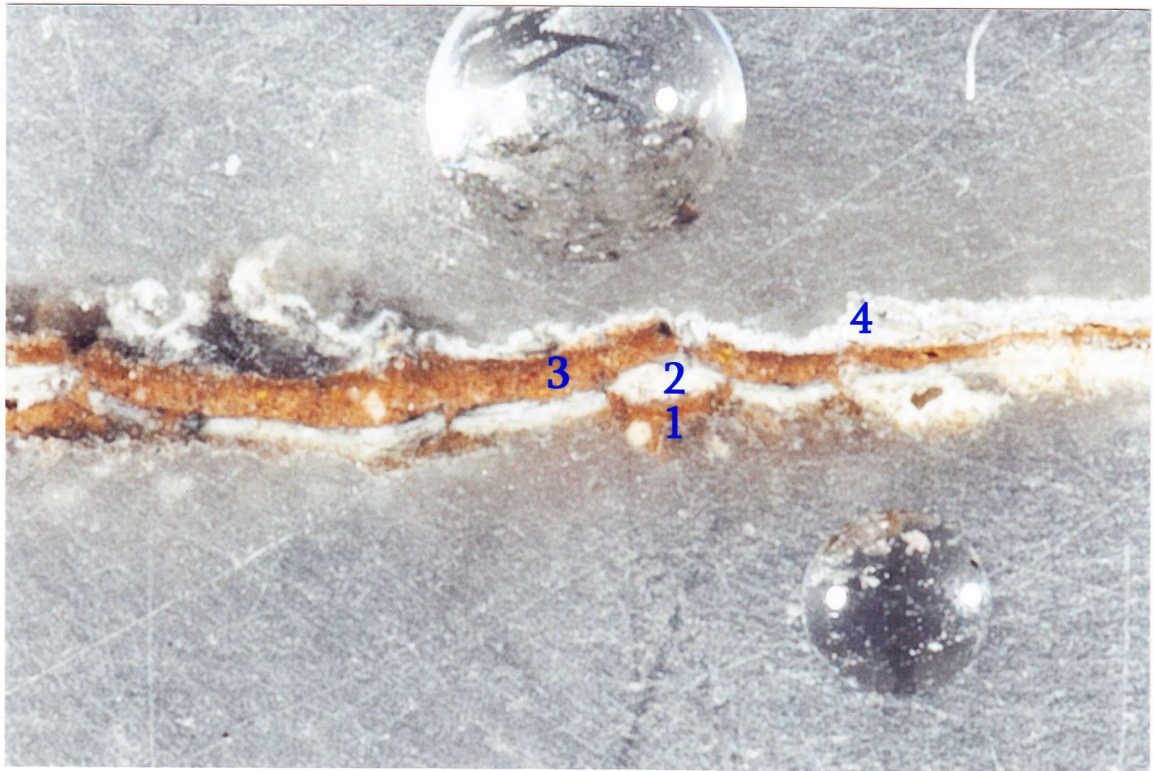
Fot. 18. *Odkrywka nr D1* – zdjęcie przekroju stratygraficznego.

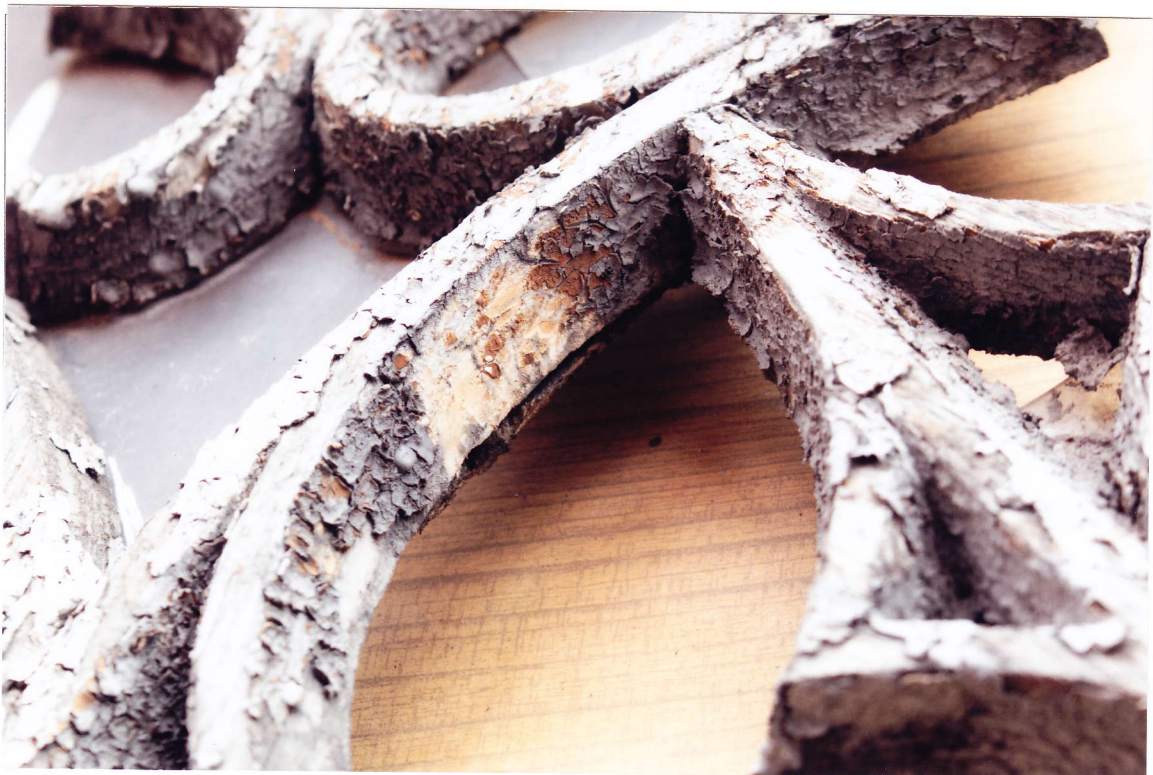
Fot. 19. *Odkrywka nr D2* na okienku maswerkowym.

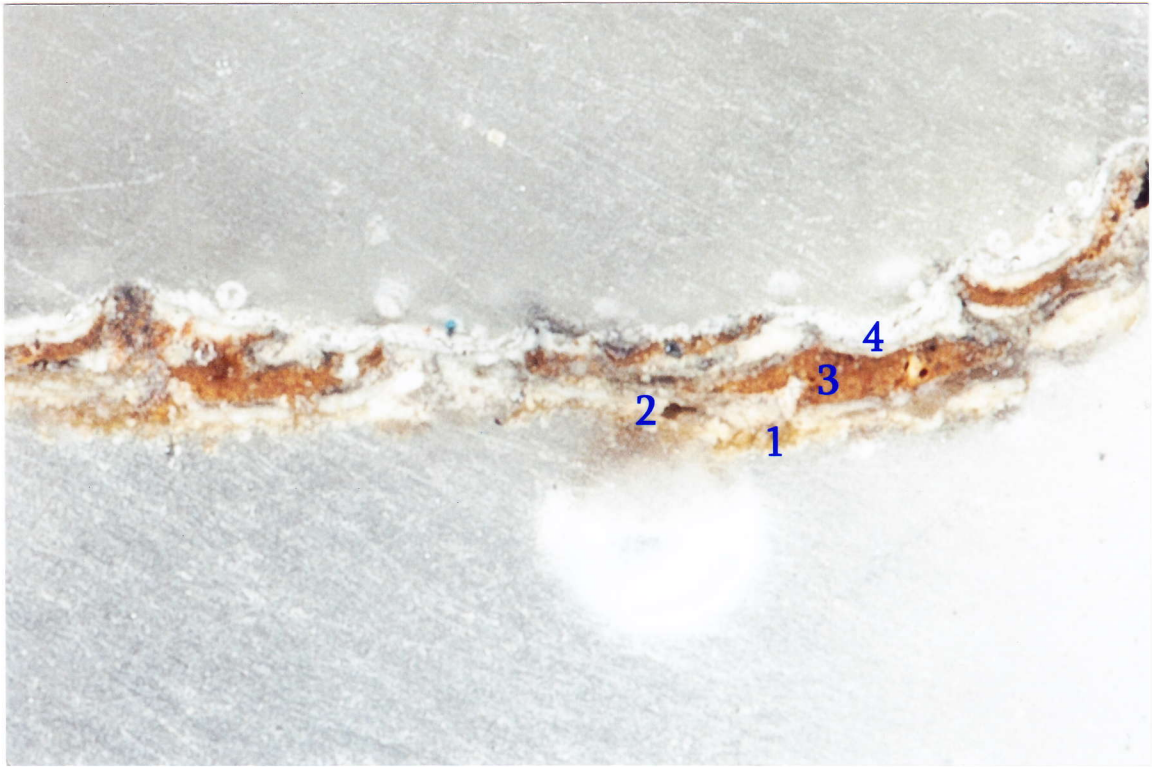
Fot. 20. Odkrywka nr D2 – zdjęcie szlifów przekroju stratygraficznego.

**Stratygrafia – odkrywki nr D1-D2 na okienku maswerkowym, (ryc.2-3; fot.16-20)**

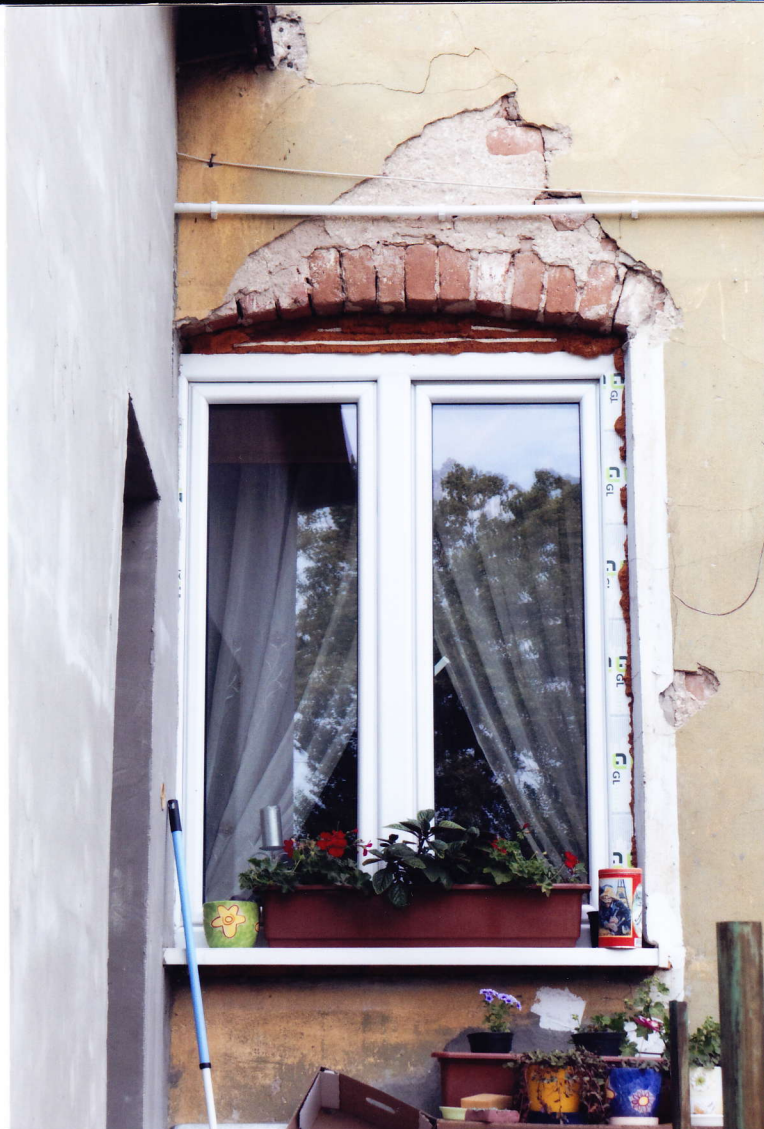
Fot. 21. Elewacja wschodnia, *odkrywka nr 5*. Podczas wymiany okna okazało się, że pierwotnie otwory okienne miał inną formę – prostokąta zamkniętego od góry łukiem odcinkowym.

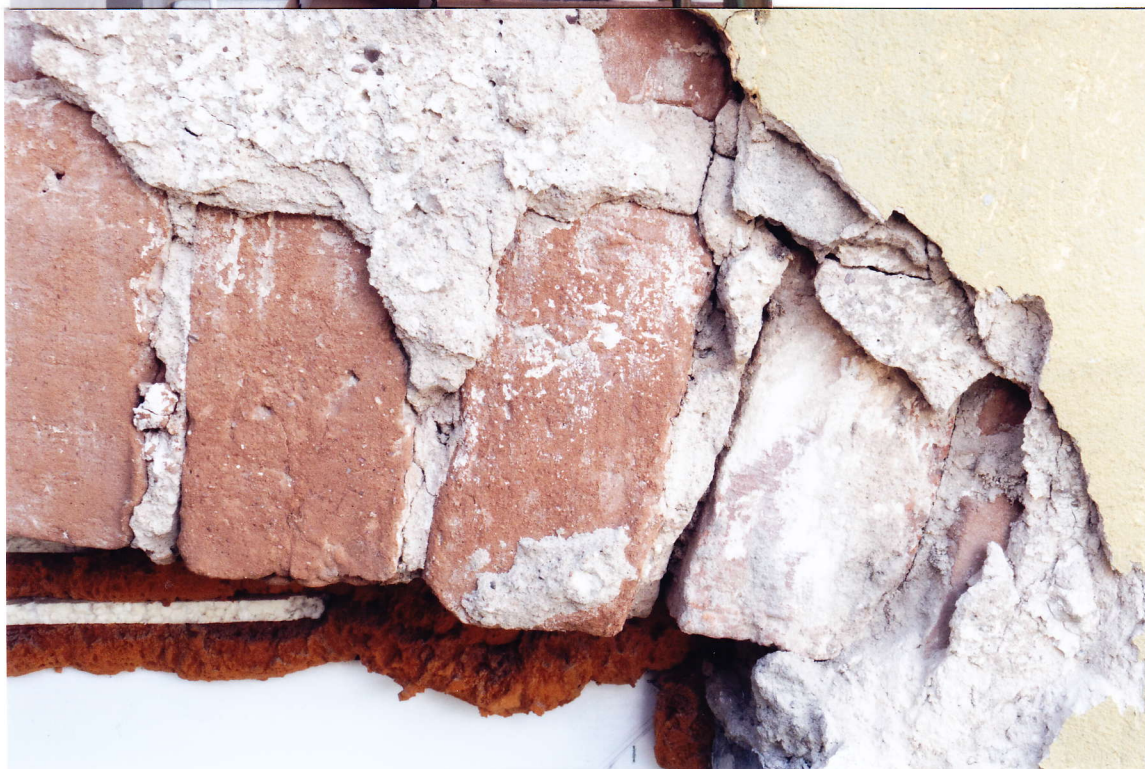
Fot. 22. *Odkrywka nr 5*, fragment – pod tynkiem, który obecnie widoczny jest na całej elewacji zachował się tynk wapienny z warstwą pobiała – zapewne ten tyk widoczny jest na lotniczym zdjęciu wykonanym między 1930 a 1939 rokiem (ryc. 1). Pobiała leży również na ceglach, być może jest to ślad po doraźnych naprawach – ściany pobielono bez uzupełniania ubytków tynku.

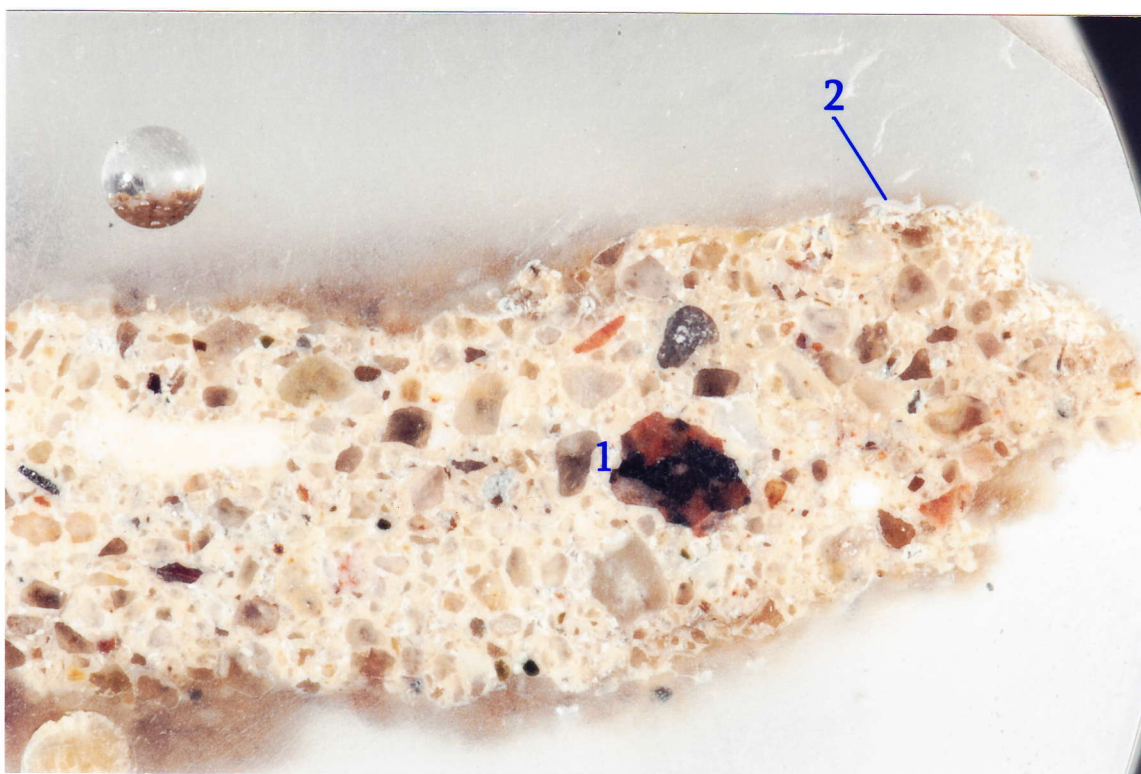
Fot. 23. Odkrywka nr 5 – zdjęcie szlif u przekroju stratygraficznego.

Warstwy technologiczne	Oznaczenie graficzne warstw	Warstwy chronologiczne	Datowanie	Określenie warstw	Grubość warstw
9		VI	?	żółta	
8				zielona	
7		V	?	pobiała	
6				tynk	5-10 mm
5		IV	?	zielona	
4				szarozielona	
3		III	?	tynk cementowy	10-15 mm
2		II	?	pobiała	
1				tynk wapienno-piaskowy	5-10 mm
0		I	2. poł. XX w.	mur z cegły

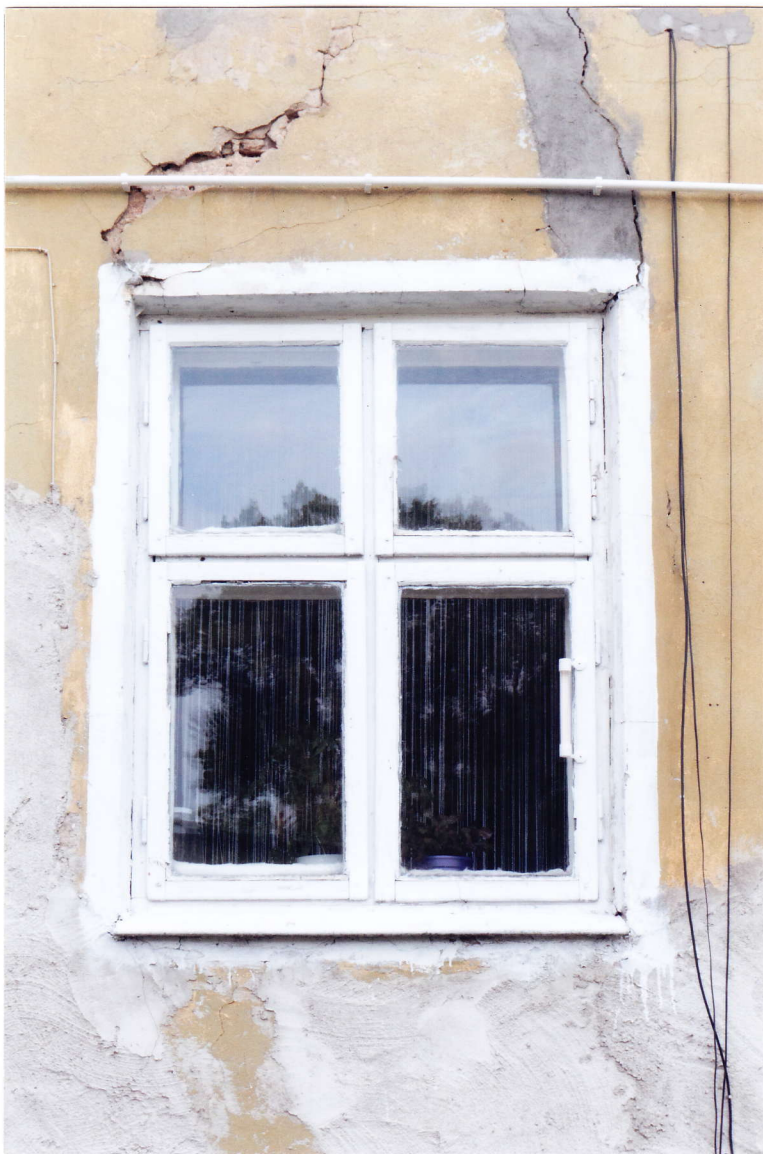
**Fot. 24.** Okno o konstrukcji polskiej w elewacji wschodniej najprawdopodobniej zastąpiło wcześniejsze, dopasowane do otworu zamkniętego od góry łukiem odcinkowym.

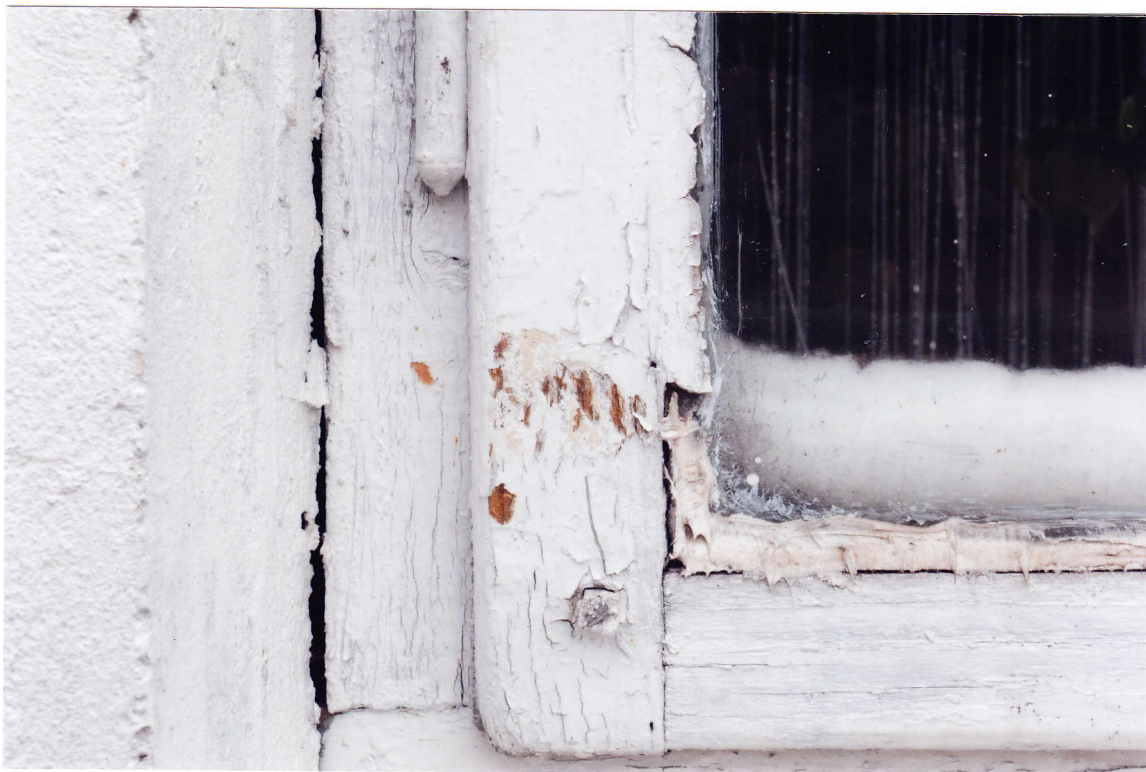
**Fot. 25. Odkrywka nr D3.** Na oknie widoczne są tylko białe warstwy malarskie.
