# DOKUMENTACJA KONSERWATORSKA

*dotyczy: badań stratygrafii nawarstwień oraz programu prac  
konserwatorskich elewacji budynku przy ul. Mikołaja Reja 1  
w Bisztyнку*

- *Rodzaj obiektu:* budynek
- *Miejsce:* Bisztynek, ul. Mikołaja Reja 1
- *Czas powstania:* 2. poł. XIX w. (?)

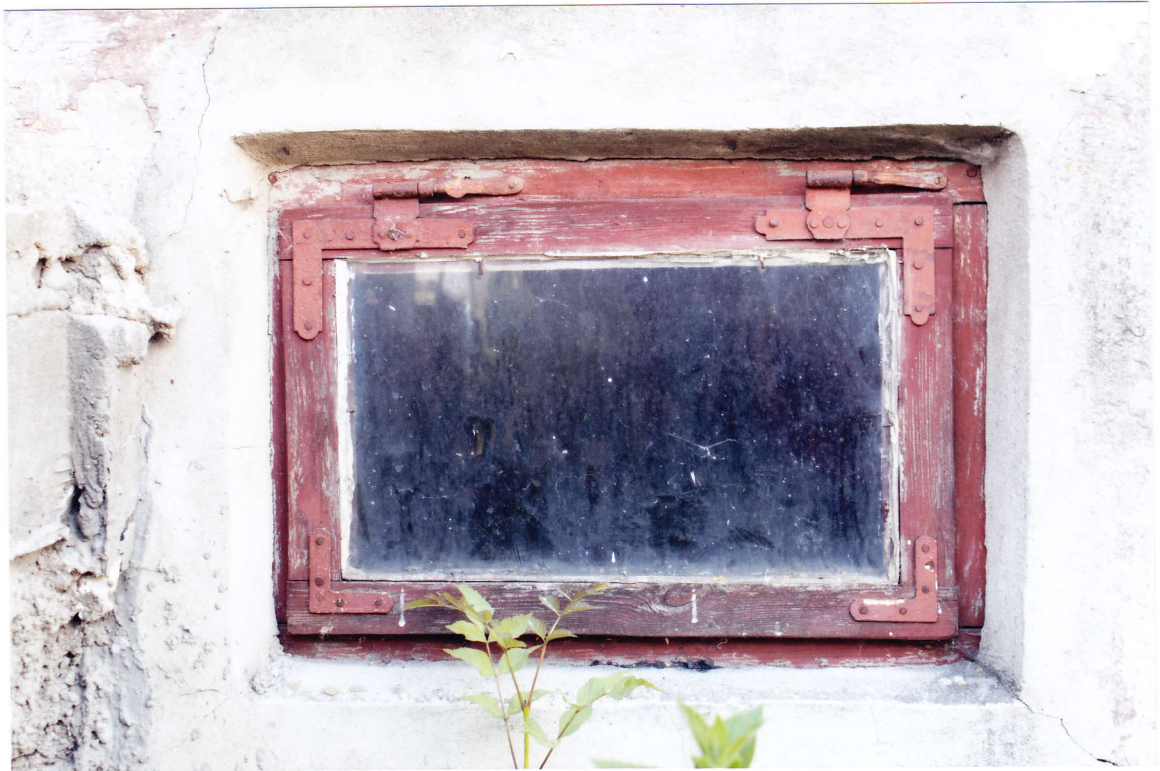
**Fot. 26.** Okno piwniczne w elewacji wschodniej pomalowano wtórnie wraz z zawiasami na kolor brunatnoczerwony.

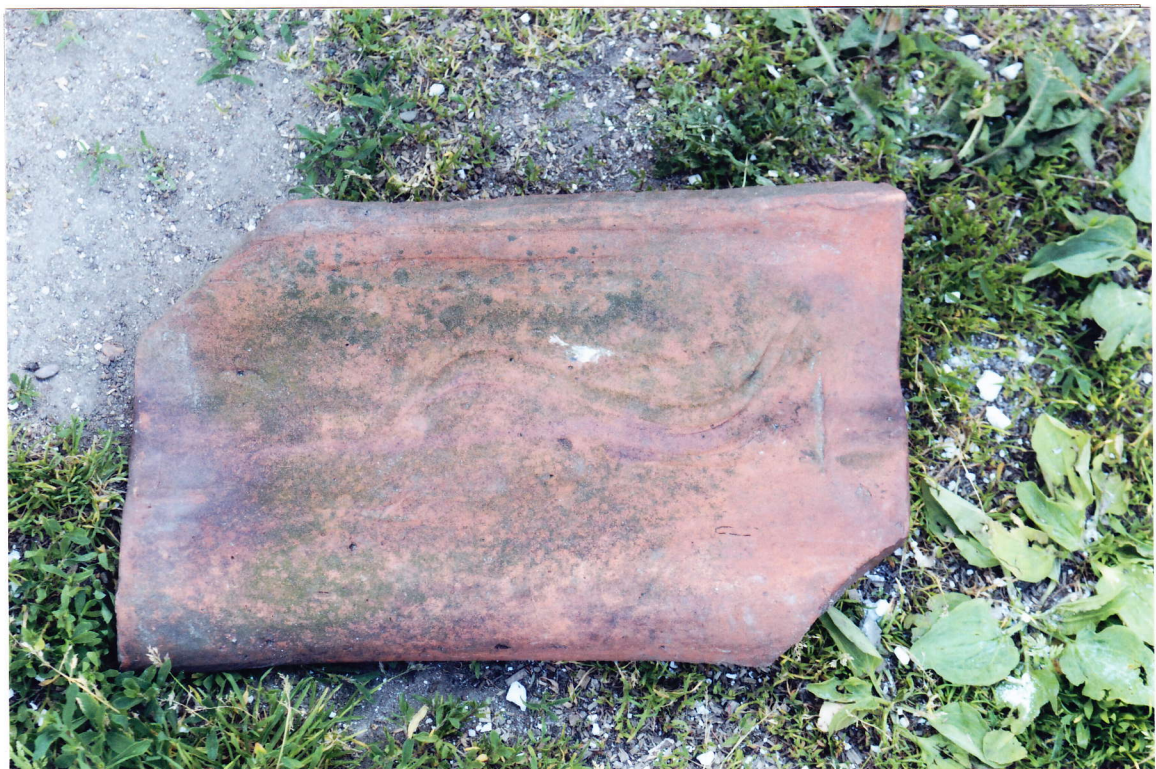
**Fot. 27.** Dachówka, najprawdopodobniej z dawnego pokrycia, zmienionego po zniszczeniach spowodowanych gradobiciem z 2012 roku.

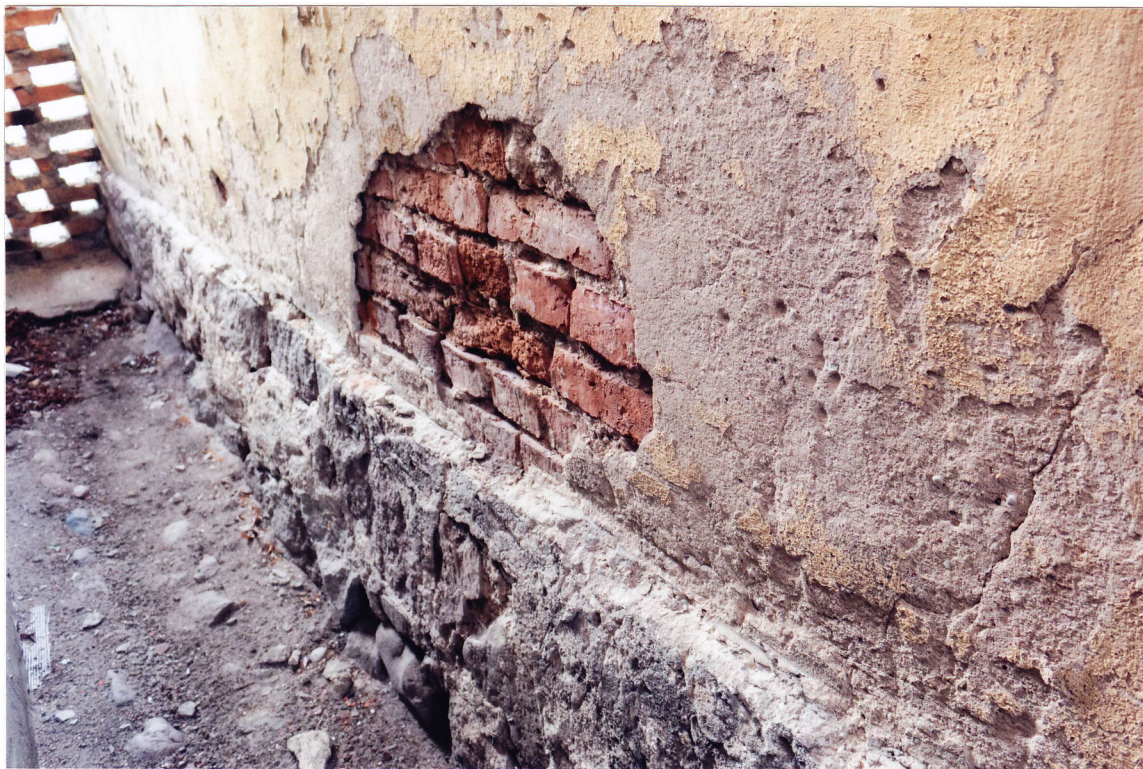
**Fot. 28.** Elewacja południowa w odległości ok. 1 m sąsiaduje z kolejnym budynkiem. Widoczne ubytki tynku odsłaniające kamienny cokół oraz zniszczenia tynku i złuszczoną emulsyjną powłokę malarską.
