<b>INWESTYCJA:</b>	<b>ADAPTACJA ISTNIEJĄCEGO BUDYNKU NA MIEJSKI OŚRODEK POMOCY SPOŁECZNEJ</b>
<b>ADRES:</b>	DZIAŁKI NR 244 OBRĘB BISZTYNEK 1, 245 OBRĘB BISZTYNEK 1, PLAC WOLNOŚCI 3 i 5, 11- 230 BISZTYNEK
<b>INWESTOR:</b>	GMINA I MIASTO BISZTYNEK SIEDZIBA: UL. KOŚCIUSZKI 2, 11-230 BISZTYNEK
<b>STADIUM:</b>	KONCEPCJA
<b>BRANŻA:</b>	KONSTRUKCJE

<b>ZAKRES OPRACOWANIA</b>	EKSPERTYZA KONSTRUKCYJNA
-------------------------------	--------------------------

<b>DATA</b>	KRAKÓW, MARZEC 2017
-------------	---------------------

## **I. EKSPERTYZA TECHNICZNA STANU ISTNIEJĄCEGO BUDYNKU**

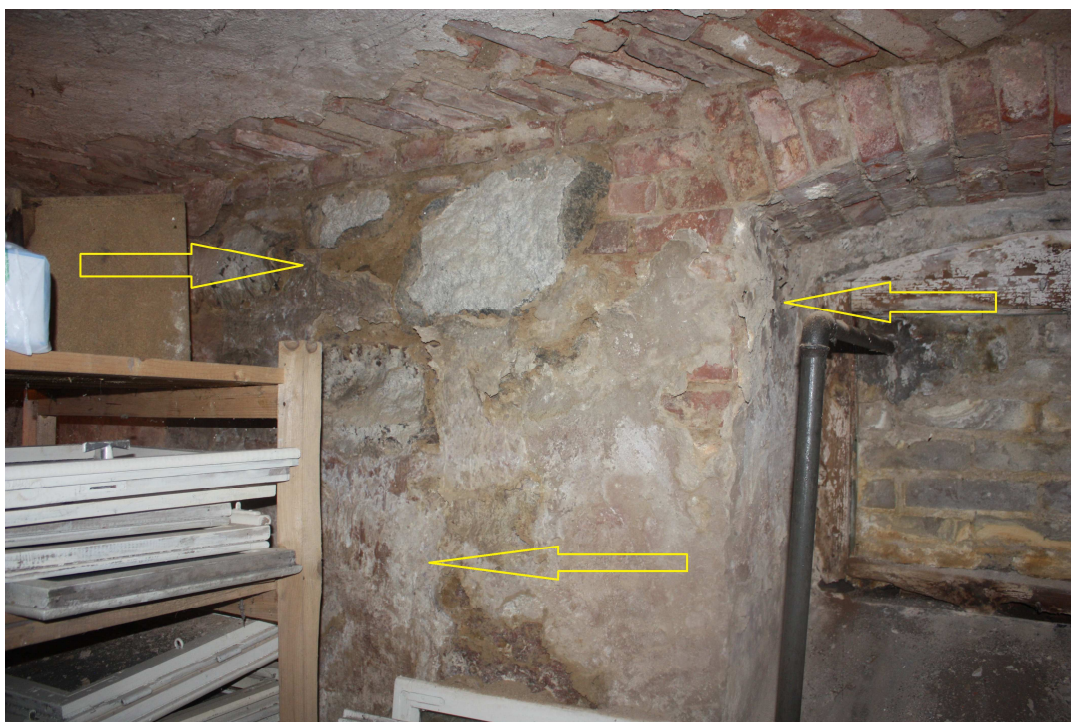
Fundamenty – segmenty A i C posadowione na ławach i ścianach murowanych z kamienia i cegły, natomiast segment B został oparty na ścianach betonowych – nie stwierdzono odsadzek ław do poziomu przemarzania gruntu. Na wizji lokalnej stwierdzono nieliczne pęknięcia i ubytki w ścianach murowanych z kamienia (segment C od strony północnej). Opaska betonowa wokół budynku mocno popękana. Na elewacji od strony północnej (zwłaszcza przy schodach zewnętrznych) w strefie przyziemia widoczne liczne podsiąknięcia wody, zacieki oraz odspojenia tynków. W piwnicach widoczne liczne zawilgocenia i miejsca korozji biologicznej spowodowane złym stanem technicznym lub brakiem izolacji pionowej i poziomej. Fundamenty posadowione poniżej strefy przemarzania. Stan techniczny fundamentów określa się jako dostateczny, miejscami bardzo zły (izolacje, zawilgocenie i zagrzybienie ścian).

Zdjęcie nr 01 – Podsiągnięcia wody i korozja murów piwnicznych w części A

- izolacje pionowe i poziome fundamentów, wraz z wykonaniem opaski żwirowej wokół budynku,
- remont schodów zewnętrznych i wewnętrznych do piwnicy (wymiana),

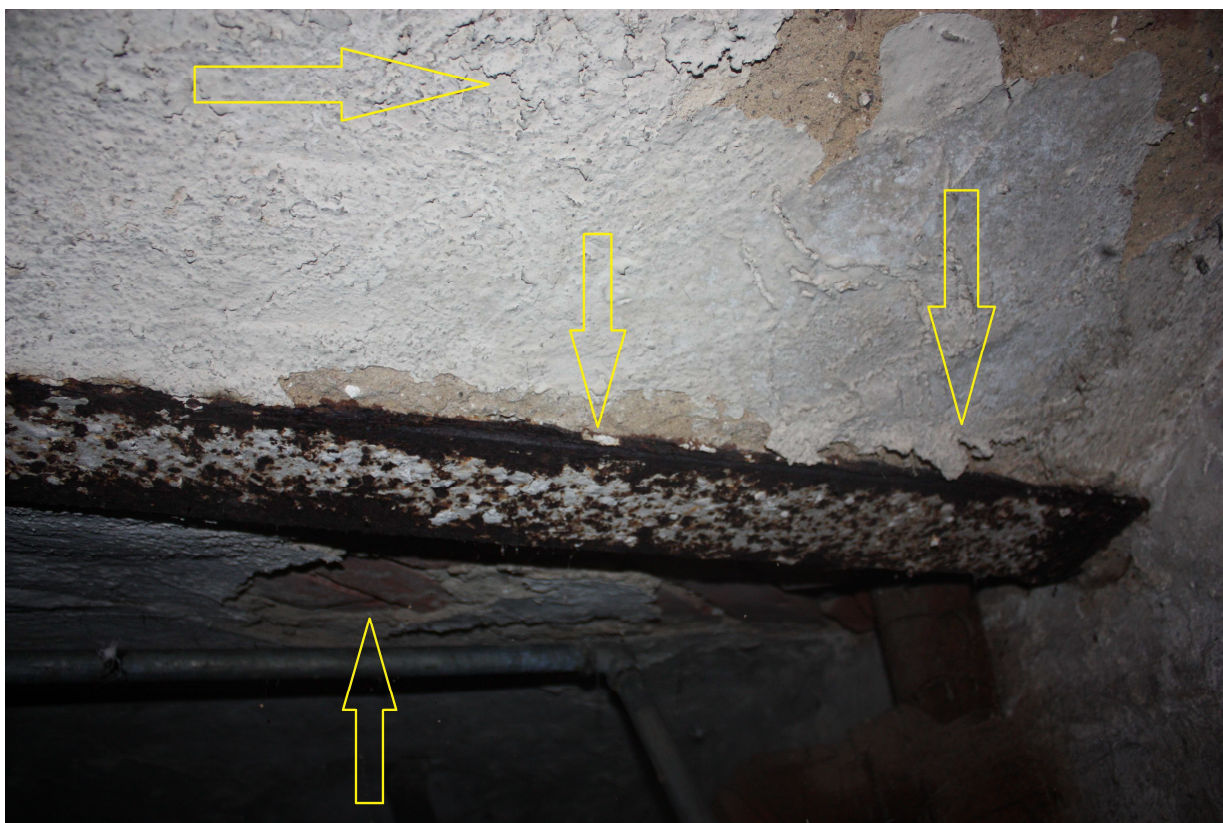
W piwnicach obu części stropy odcinkowe na belkach stalowych. Belki stalowe miejscami bardzo mocno skorodowane. Nie stwierdzono przekroczonych dopuszczalnych ugięć na belkach za wyjątkiem belki w segmencie A, która została już wzmocniona poprzez podparcie dodatkowym słupem. Stan techniczny stropów określa się jako dostateczny, bardzo zły (korozja belek stalowych stropów odcinkowych).

Zdjęcie nr 02 – Korozja stropu odcinkowego w części A

- belki stalowe stropów odcinkowych (naprawa: odkucie, oczyszczenie z rdzy, ewentualne wzmocnienie – decyzję podjąć po odkryciu i oczyszczeniu, zabezpieczenie antykorozyjne, osiatkowanie i otynkowanie),

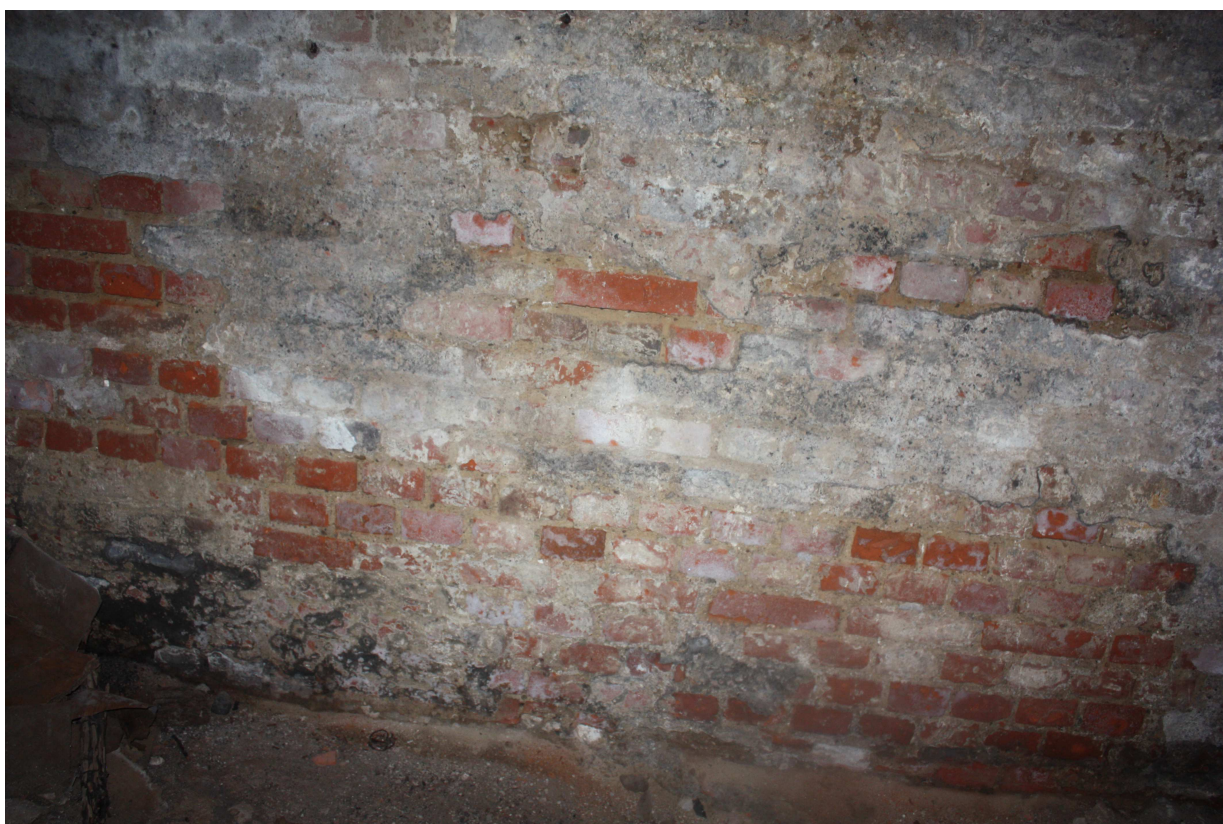
Zdjęcie nr 03 – Podsiąknięcia wody i korozja murów piwnicznych w części C

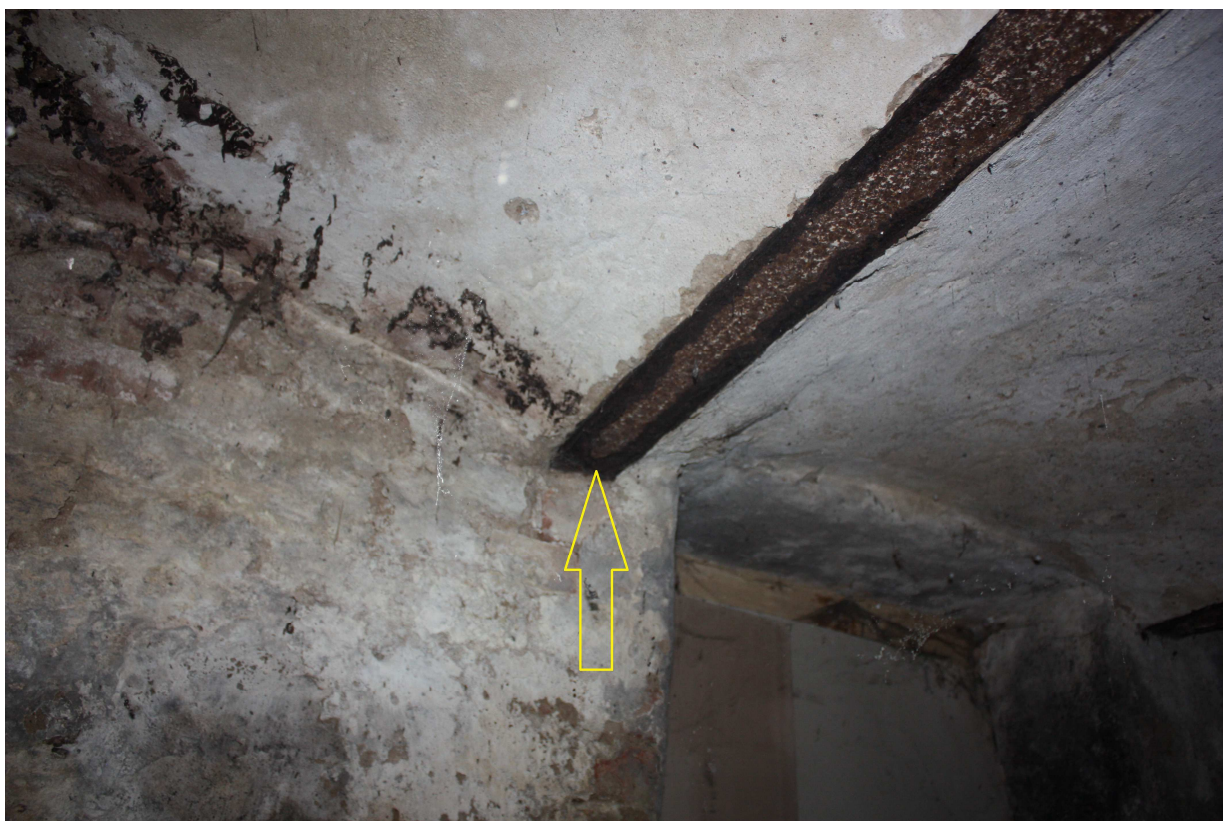
Zdjęcie nr 04 – Korozja belki stropu odcinkowego w części C

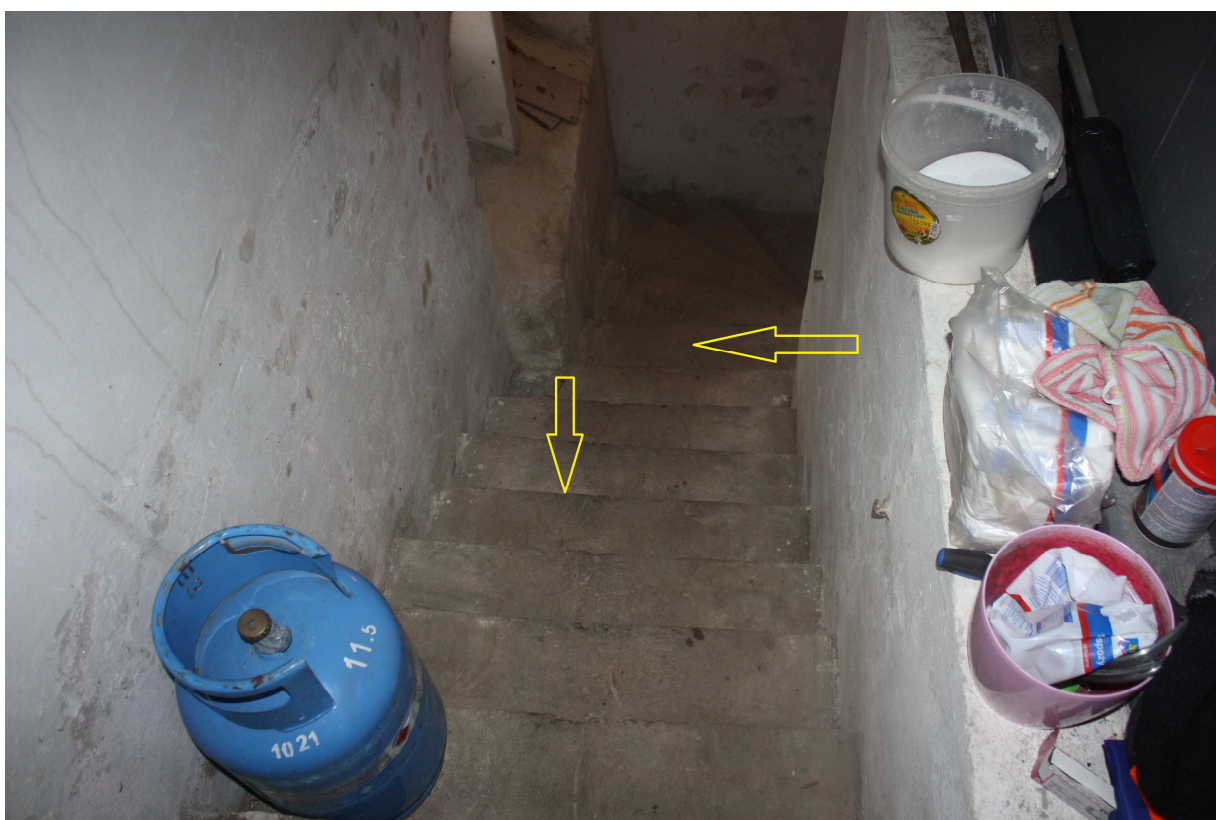
Schody – do piwnicy ceglane i betonowe układane na gruncie, z widocznymi mocno wytartymi i popękanymi stopniami. Powyżej schody drewniane oparte na belkach policzkowych. Podczas oględzin nie stwierdzono rys, pęknięć ani przekroczonych dopuszczalnych ugięć schodów drewnianych. Stan techniczny konstrukcji schodów wewnętrznych określa się jako dostateczny, miejscami zły (schody do piwnicy).

Zdjęcie nr 05 – Schody do piwnicy w części A

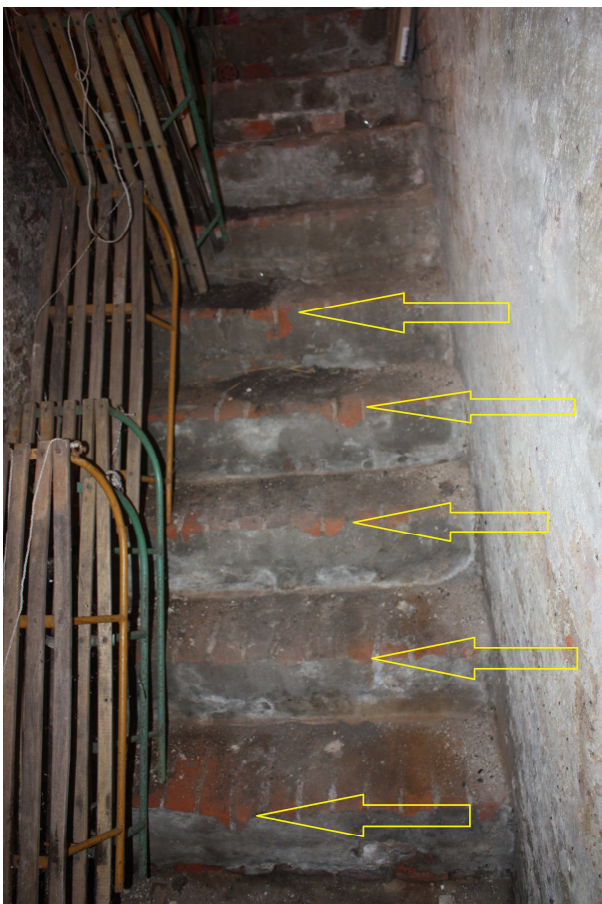
Zdjęcie nr 06 – Schody do piwnicy w części B

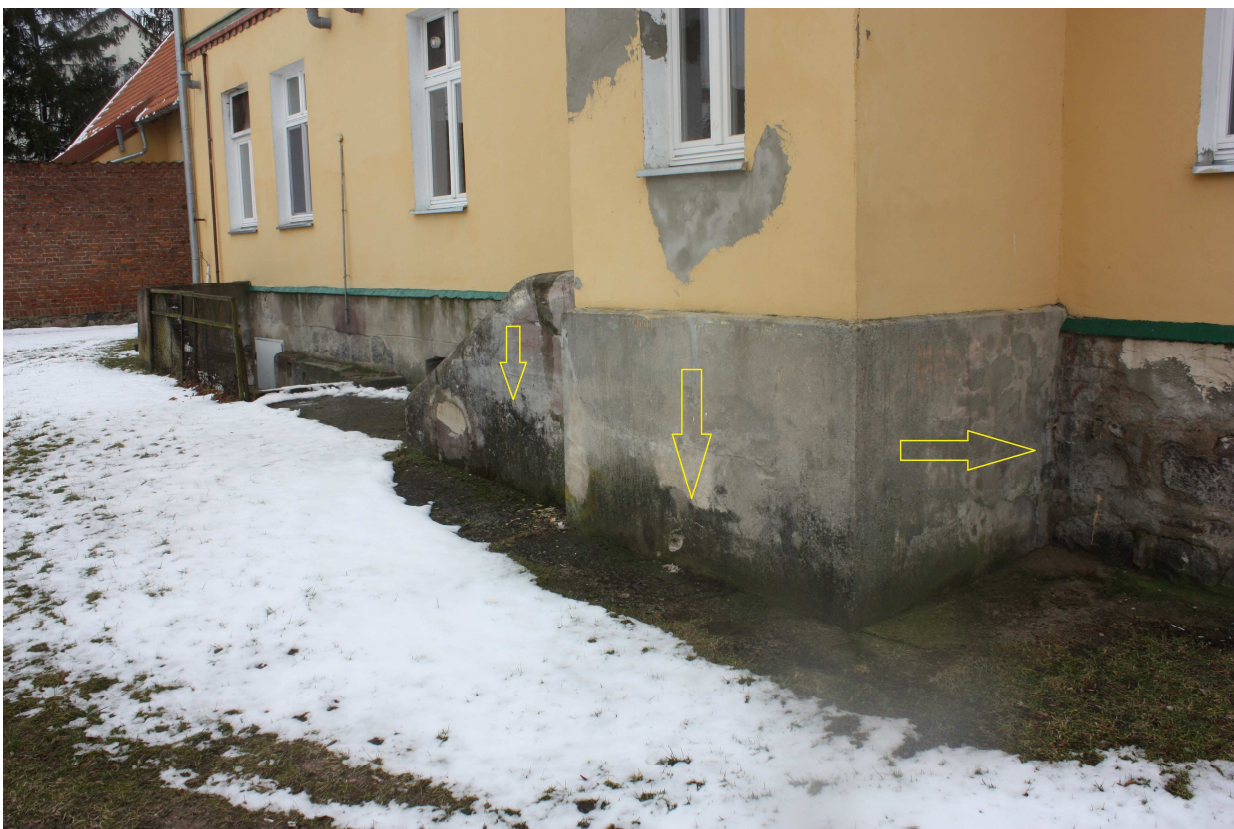
Zdjęcie nr 07 – Podsiąknięcia wody na części A od strony północnej

Należy bezwzględnie wykonać odprowadzenie wody z dachu (rur spustowych) poza obszar działania na ściany i fundamenty budynku.

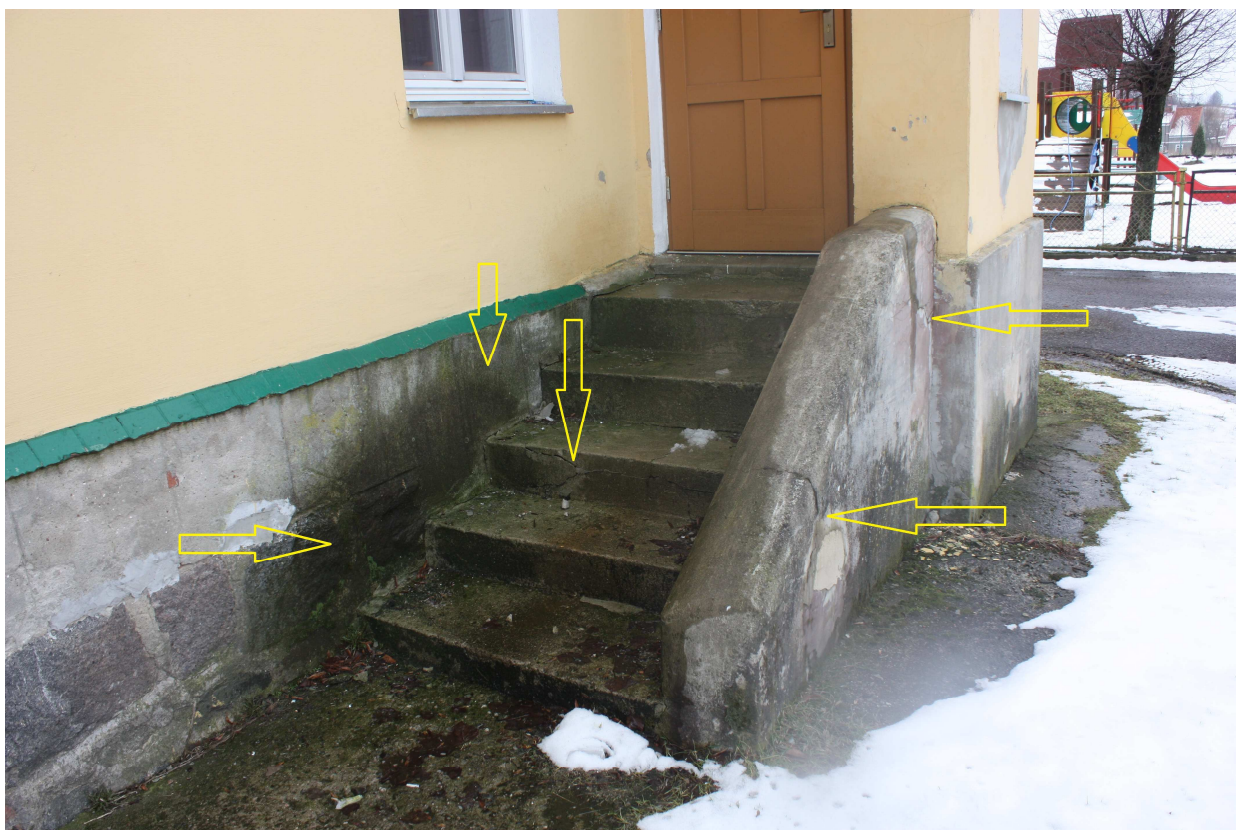
betonowe. Wszystkie elementy schodów (ściany, stopnie, ściana oporowa do piwnicy) bardzo mocno popękane z widocznymi odspojeniami niektórych elementów. Część ścian znacznie wychylona od pionu. Stan techniczny schodów zewnętrznych od strony północnej określa się jako zły (schody na parter) i bardzo zły (schody do piwnicy).

Zdjęcie nr 08 – Schody zewnętrzne na parter od strony północnej

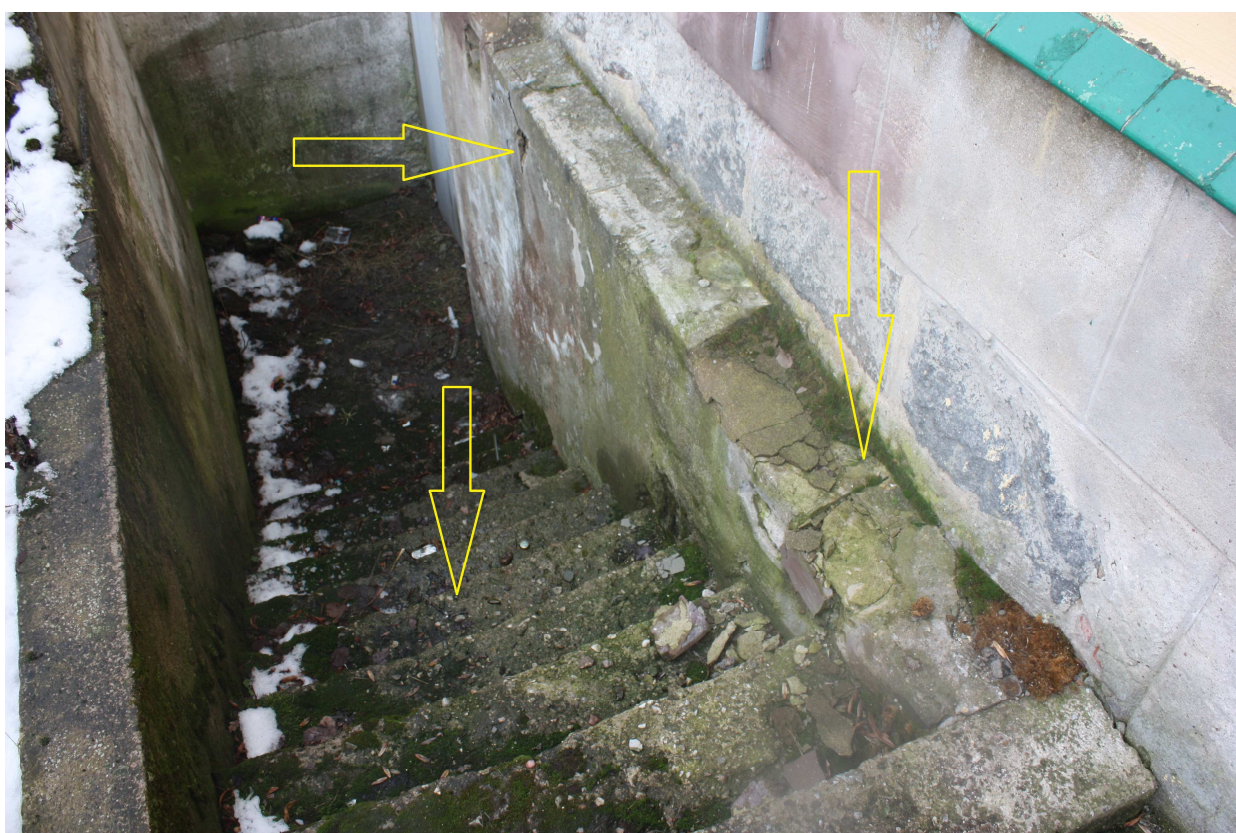
Zdjęcie nr 09 – Schody zewnętrzne do piwnicy od strony północnej

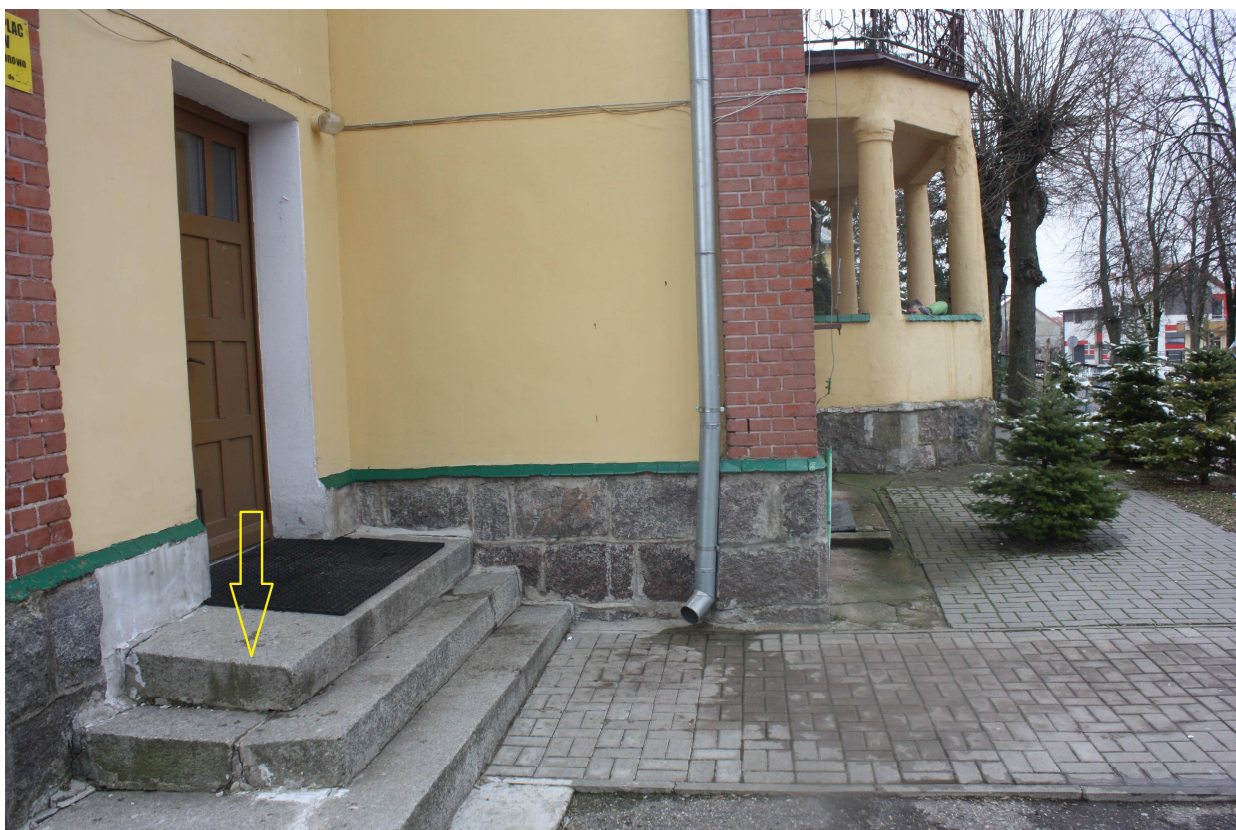
Schody zewnętrzne od strony południowej (szt. 2) wykonane z bloków kamiennych opartych na ściankach murowanych z cegły. Na ścianach widoczne pęknięcia, odspojenia cegieł i zapraw oraz odpadający tynk. Część bloków nie utrzymuje poziomu. Stan techniczny schodów zewnętrznych od strony południowej określa się jako zły.

Zdjęcie nr 10 – Schody zewnętrzne na pater od strony południowej

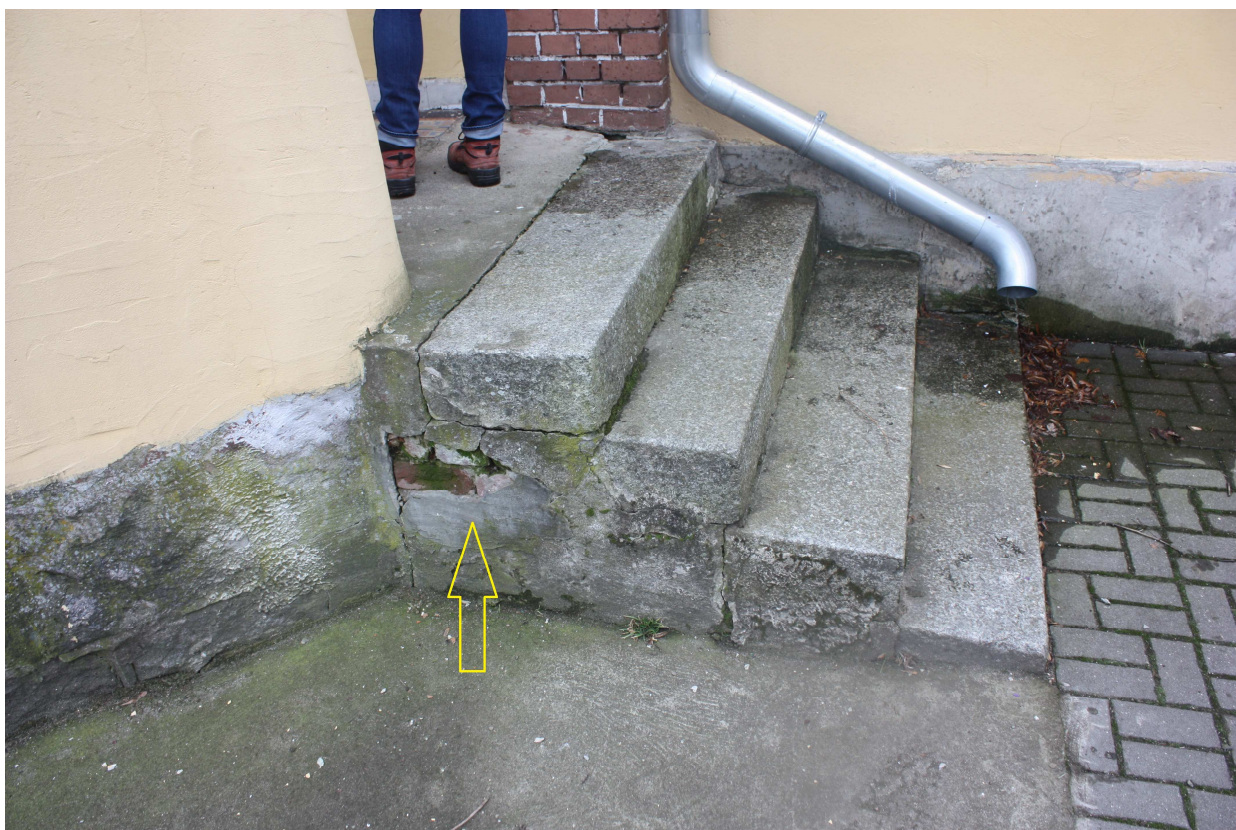
Zdjęcie nr 11 – Schody zewnętrzne na pater od strony południowej (wejście pod tarasem)

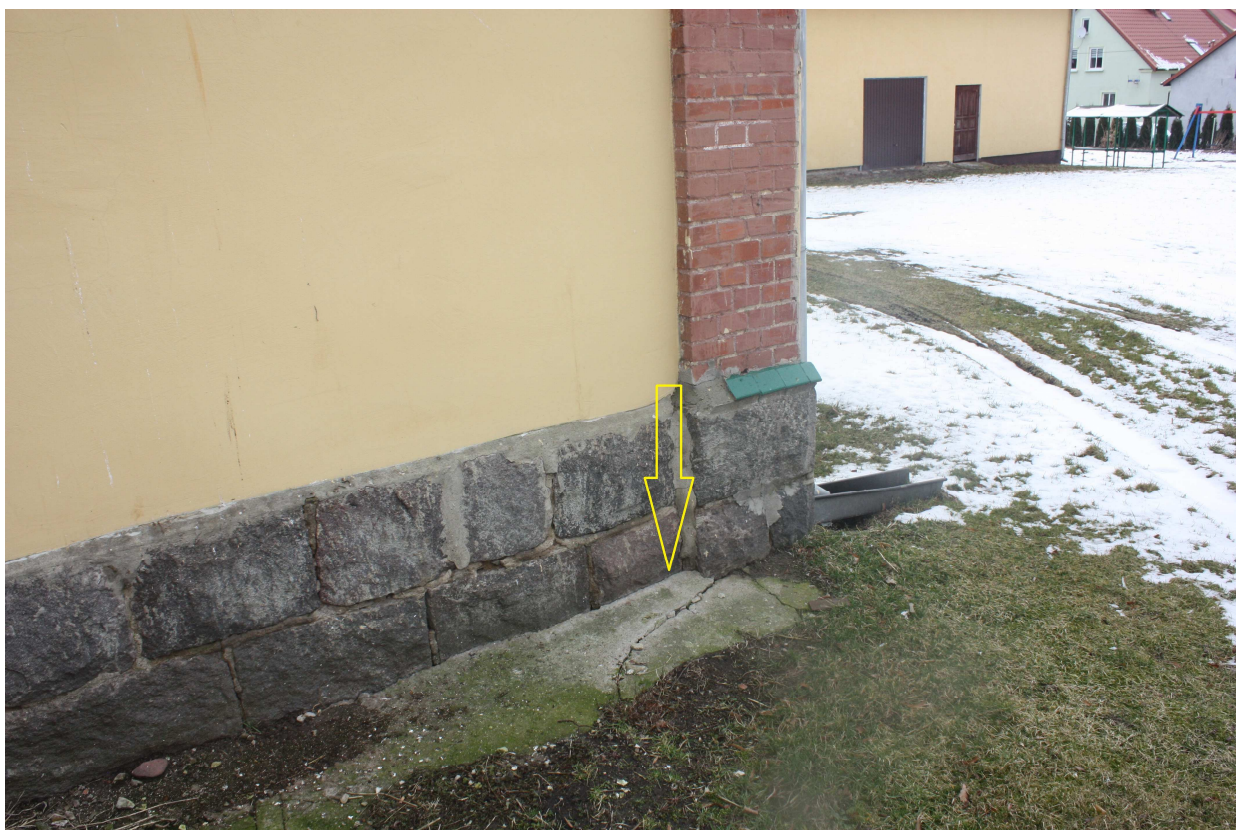
Zdjęcie nr 12 – Pęknięcia opaski betonowej

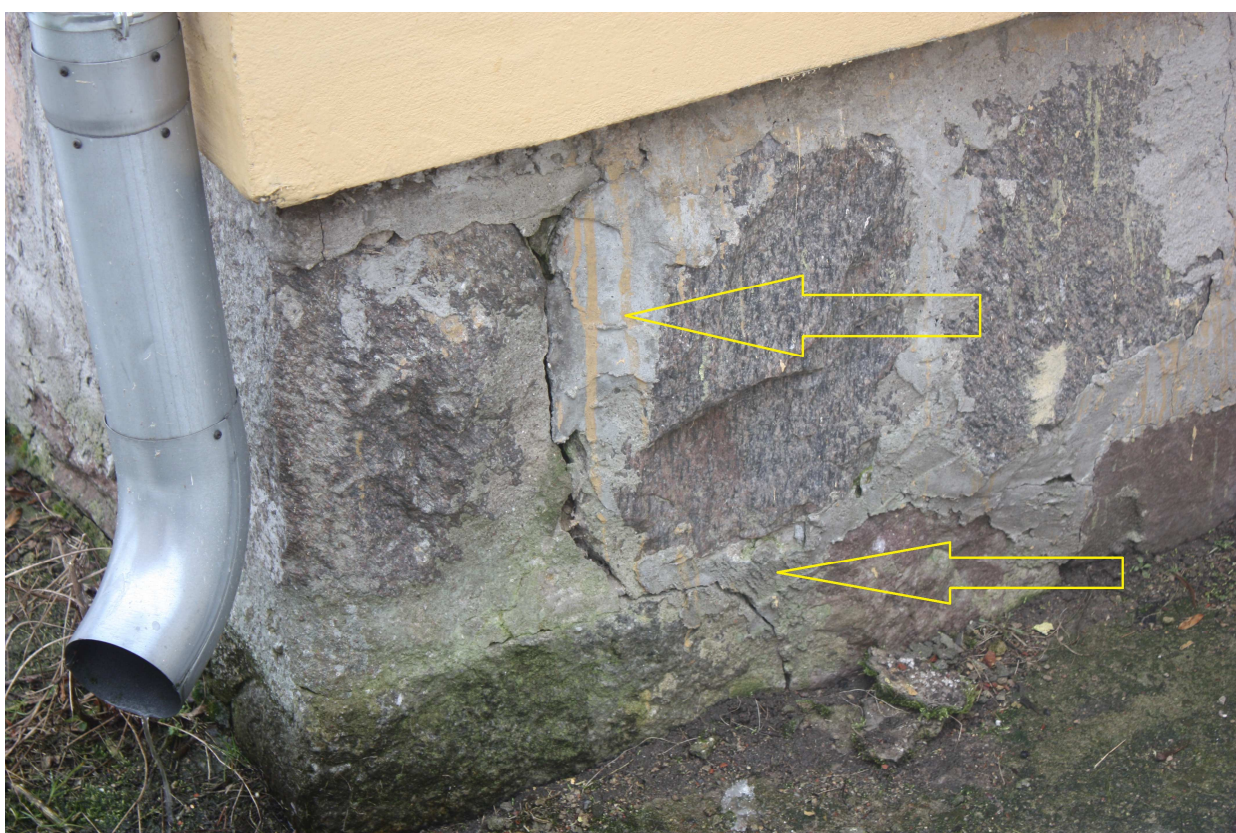
Zdjęcie nr 13 – Pęknięcia ściany fundamentowej na części C od strony północnej

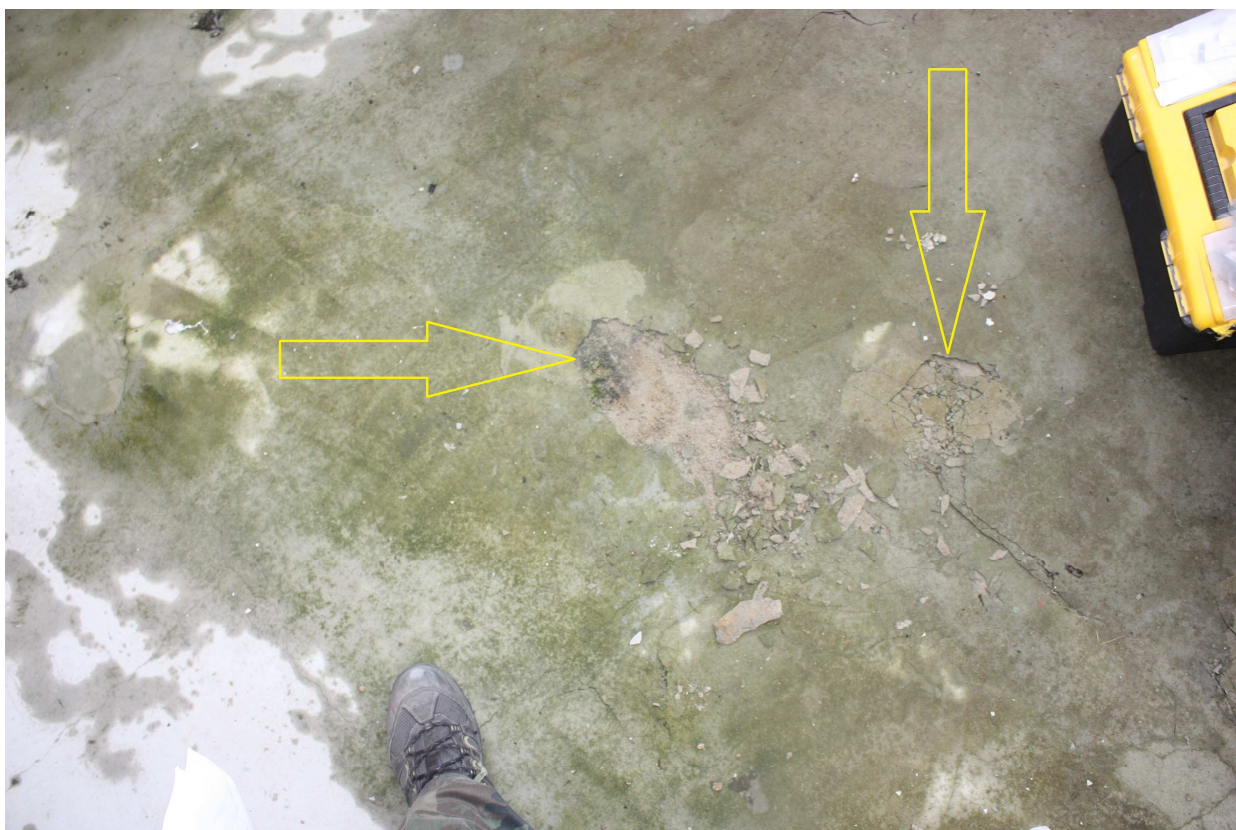
Taras – wykonano w postaci płyty betonowej opartej na ścianie budynku oraz 4 słupach zewnętrznych, betonowych. Fundament pod słupami wykonany w postaci ściany murowanej z kamienia oraz w narożnikach z cegły pełnej. Płyta tarasu z widocznymi od spodu zaciekami i odspojeniami tynków. Wierzchnia wylewka spadkowa na tarasie bardzo mocno popękana. Słupy wychylone nadmiernie od pionu. Bezpośrednio pod słupami widoczne popękane tynki, oraz popękane i odspojone cegły. Stwierdzono również bardzo duże ubytki w spoinach. Stan techniczny tarasu określa się jako bardzo zły.

Zdjęcie nr 14 – Pęknięcia warstwy spadkowej na tarasie

- taras (generalny remont: zalecana całościowa rozbiórka, a następnie odtworzenie stanu pierwotnego),
- dach drewniany część A (oczyszczenie, osuszenie i zabezpieczenie więźby przeciw działaniu korozji biologicznej oraz owadom, zabezpieczenie do NRO starych części więźby; poprawienie połączeń naprawianych krokwi koszowych; przemurowanie skorodowanych kominów; wymiana deskowania oraz pokrycia z dachówki ceramicznej (około 5%); wykonanie nowych obróbek blacharskich i orynnowania; generalny remont wieży: wymiana całego pokrycia wraz z obróbkami blacharskimi;),

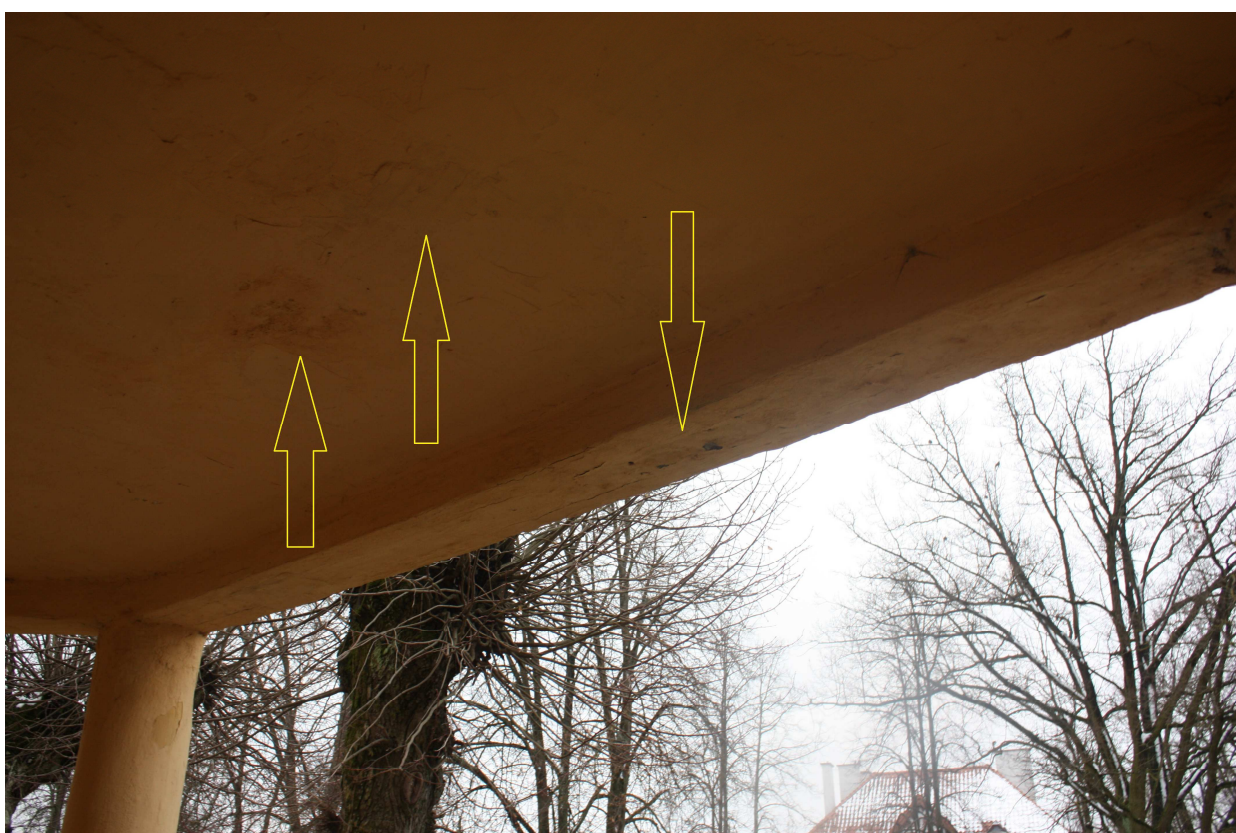
Zdjęcie nr 15 – Zacieki na tarasie

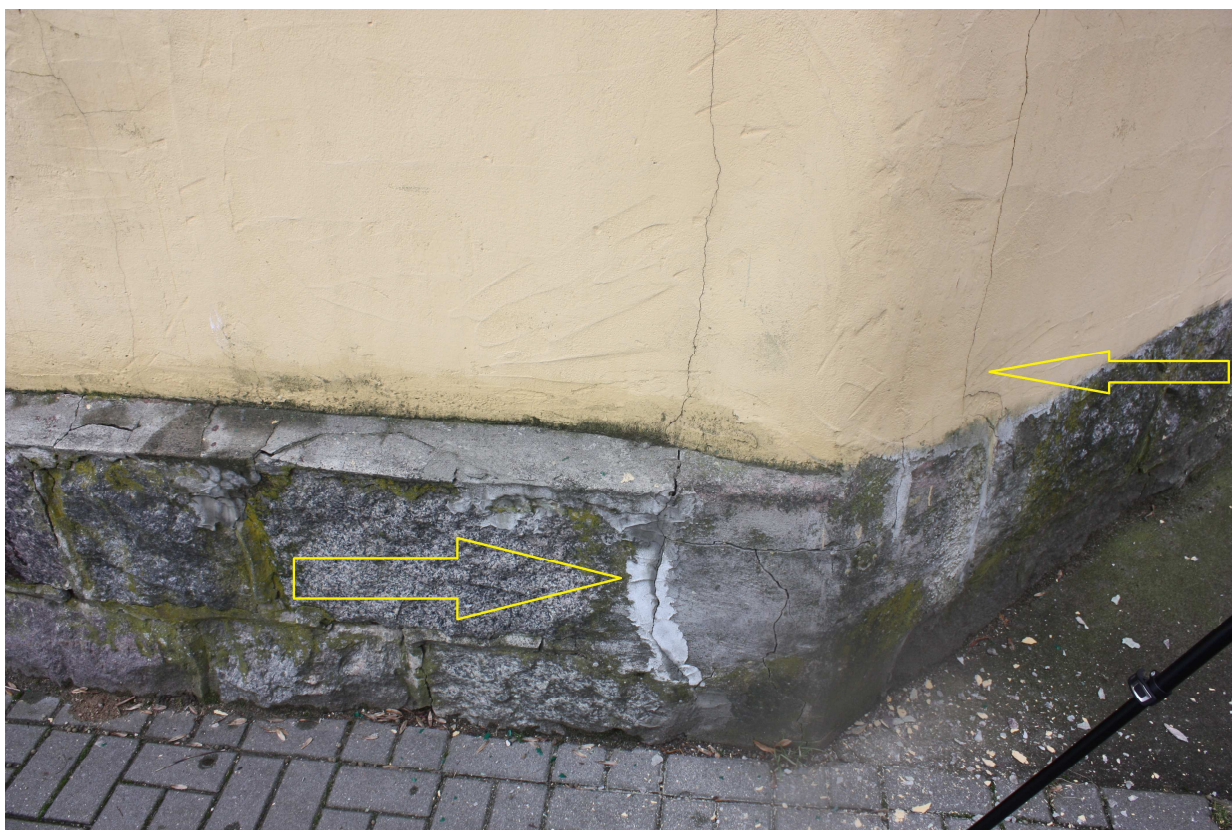
Zdjęcie nr 16 – Pęknięcia fundamentu podstawy słupa tarasu

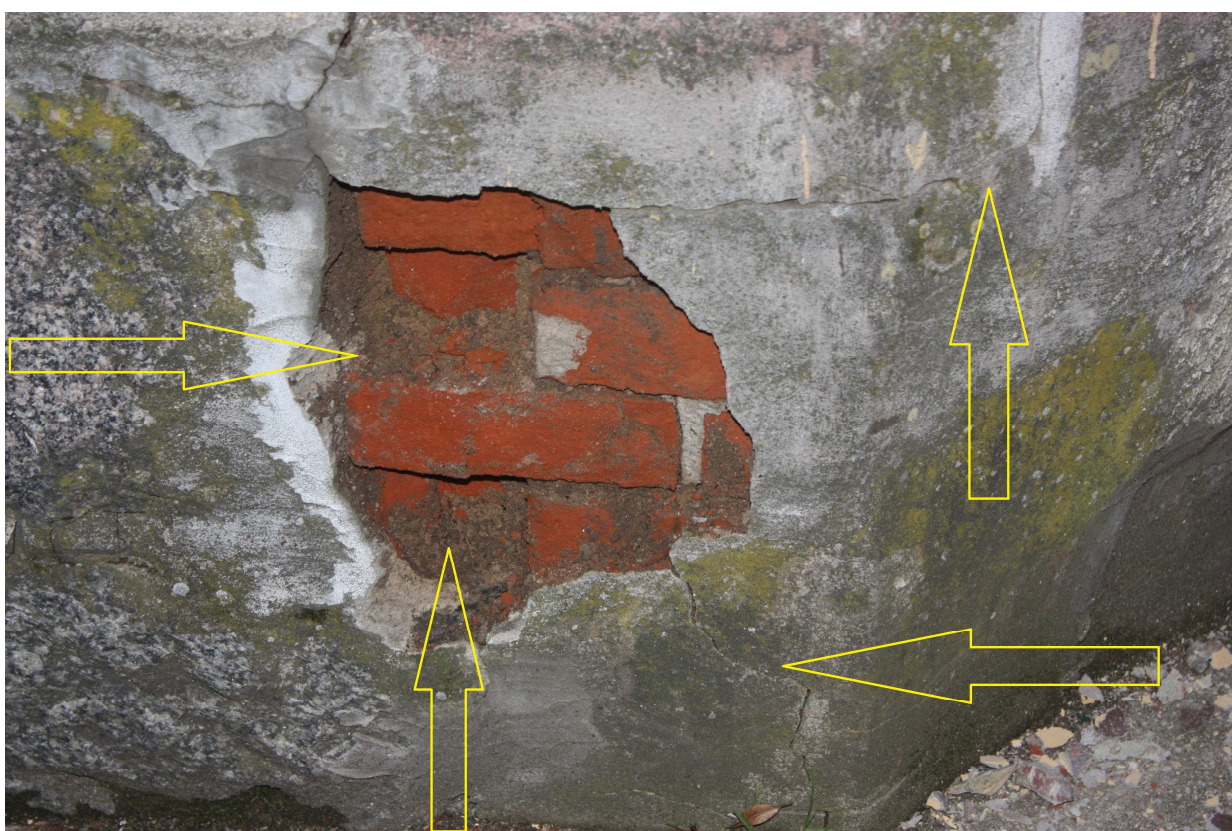
Zdjęcie nr 17 – Pęknięcia i odspojenia cegieł, brak zaprawy przy podstawie słupa tarasu

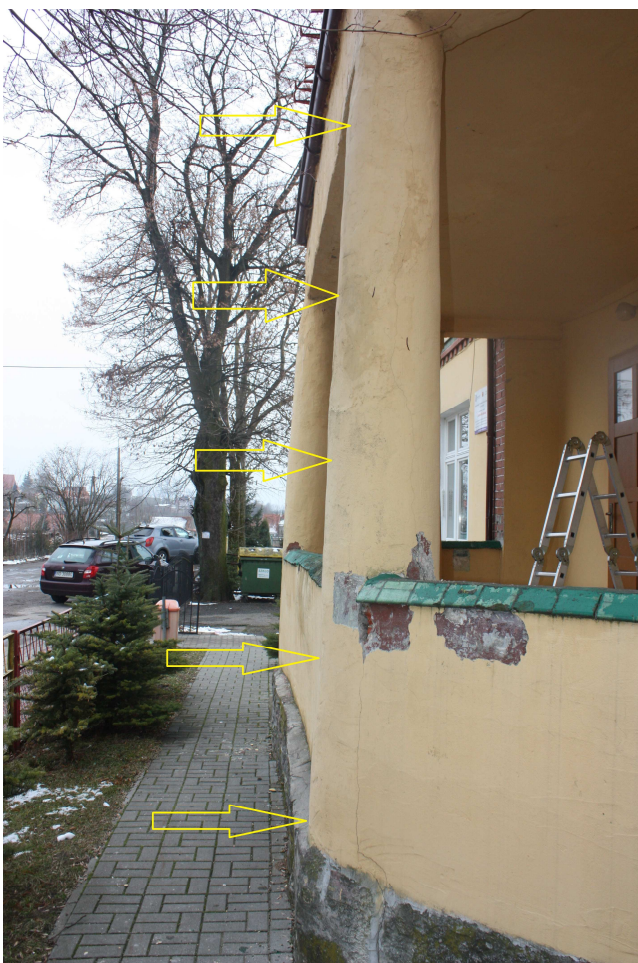
Zdjęcie nr 18 – Odchylenie słupa tarasu od pionu

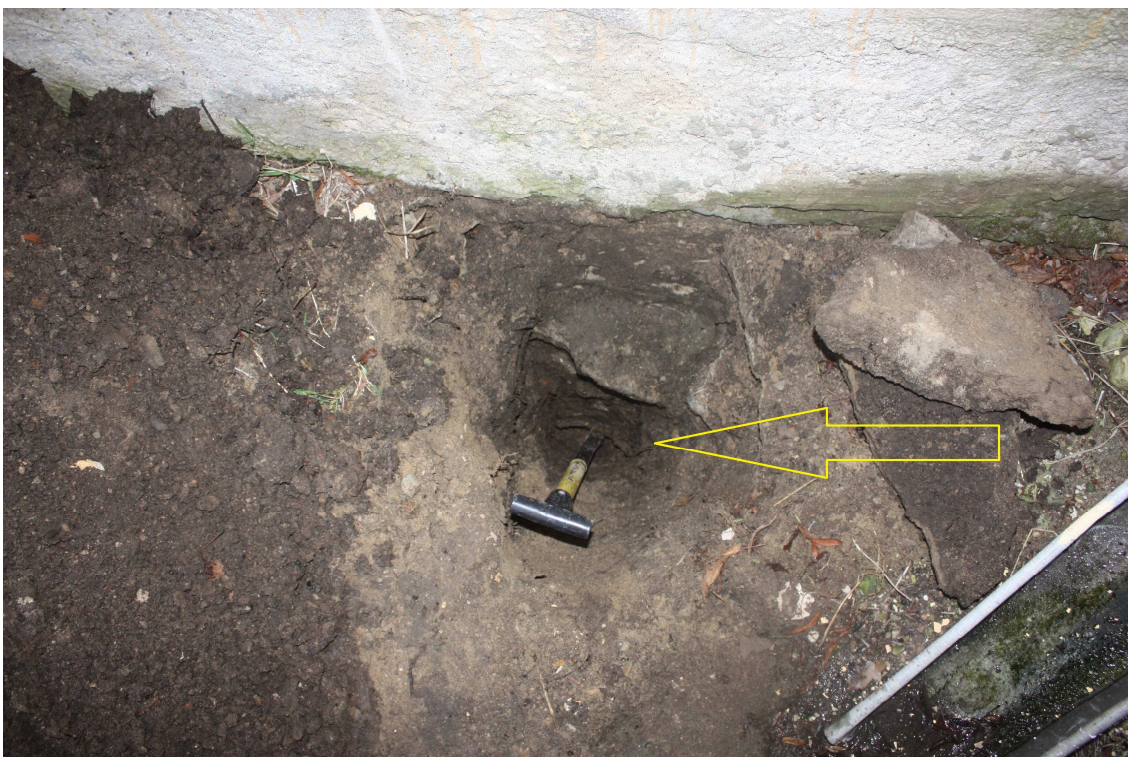
Zdjęcie nr 19 – Brak ławy fundamentowej w części B

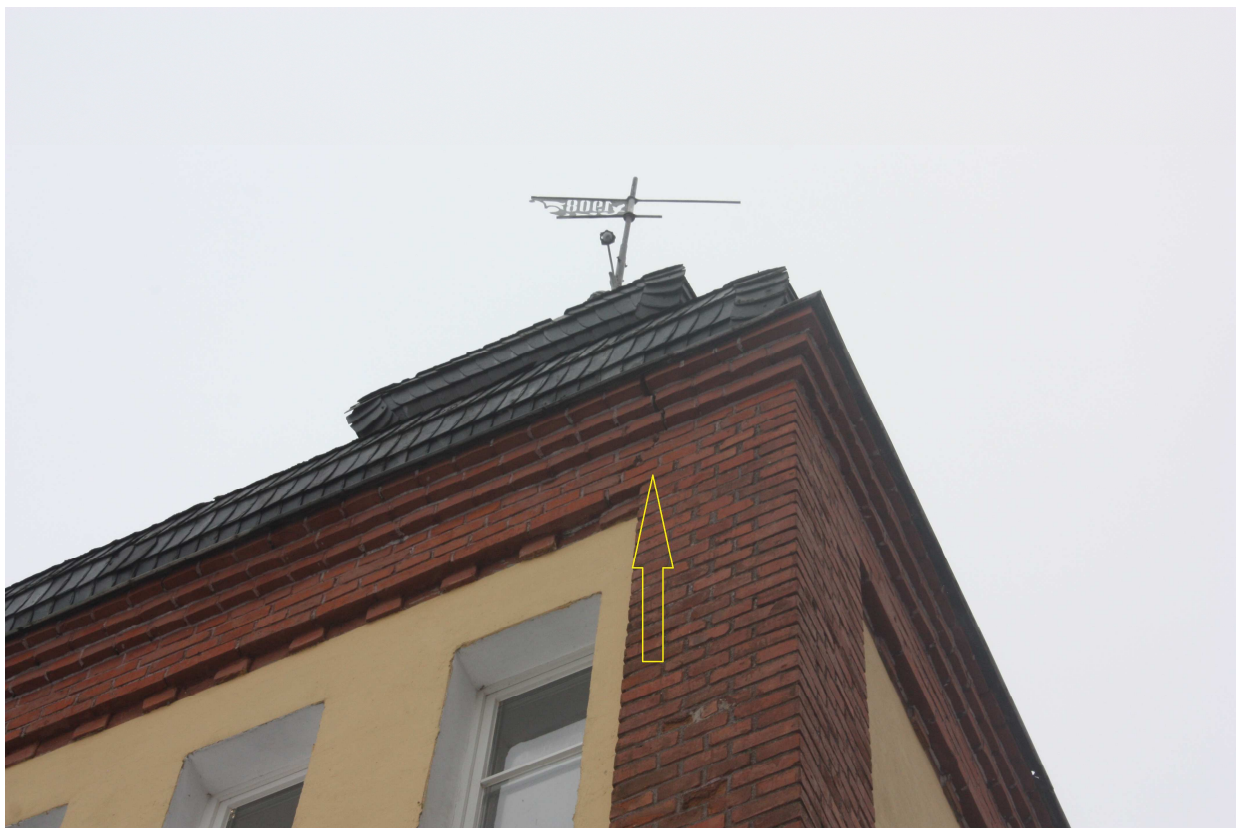
Ściany – nośne zewnętrzne i wewnętrzne gr. 25–42 cm murowane z cegły pełnej na zaprawie wapiennej. Ścianki działowe z cegły pełnej lub dziurawki. Podczas oględzin stwierdzono nieliczne rysy i pęknięcia cegieł na elewacji budynku. Uszkodzenia te nie zagrażają nośności i stateczności budynku. Ściany nie spełniają wymagań izolacyjności cieplnej - brak izolacji termicznej ścian. Nie stwierdzono nadmiernych odchyłek ścian od pionu. Stan techniczny ścian określa się jako dostateczny.

Zdjęcie nr 20 – Pęknięcie ściany zewnętrznej przy wieży

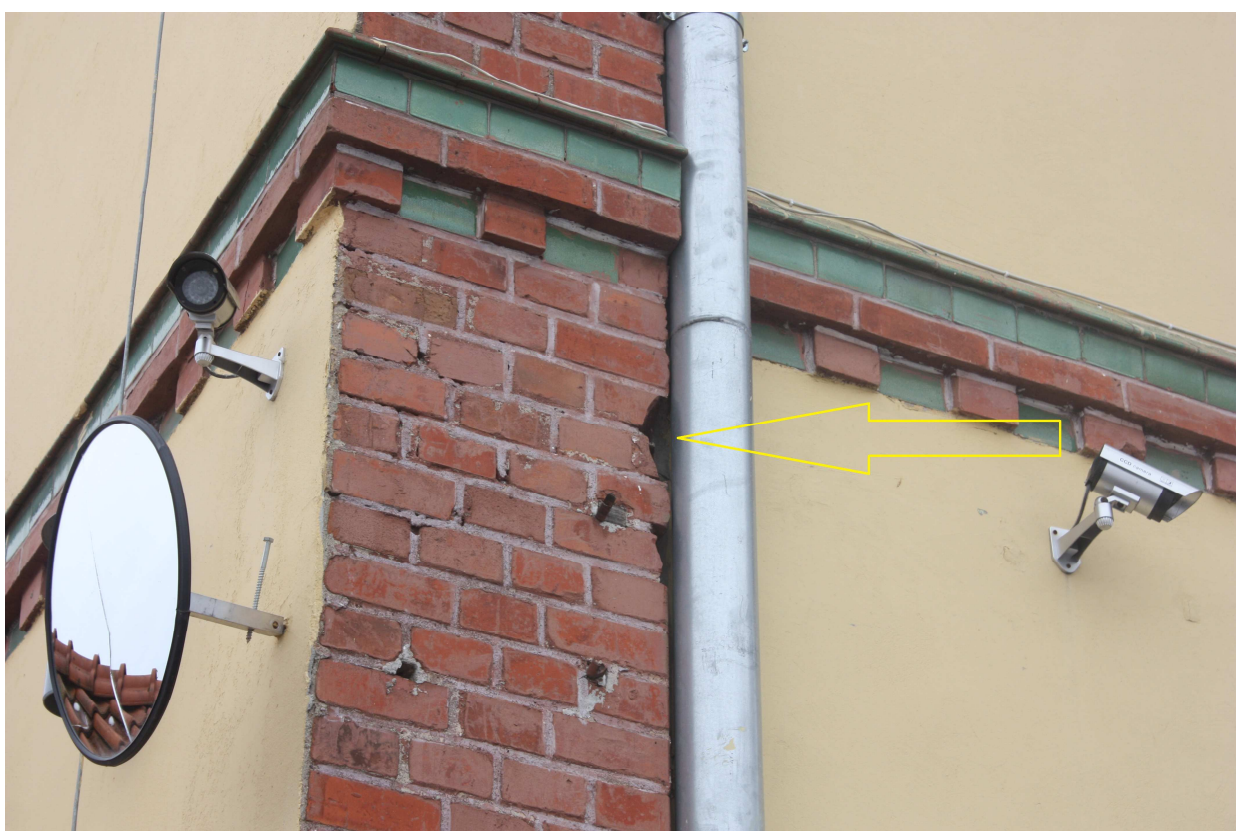
Zdjęcie nr 21 – Pęknięcia i odspojenia cegieł na części A

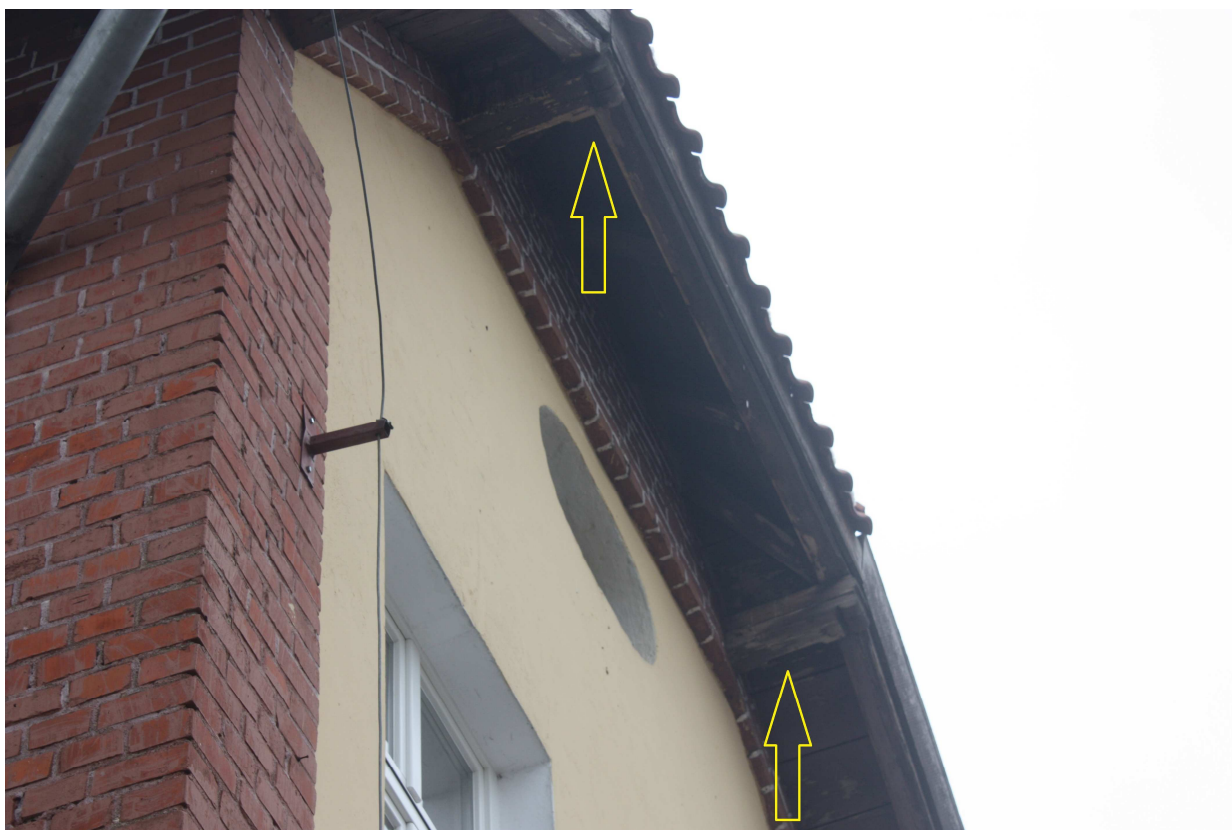
Zdjęcie nr 22 – Skorodowane elementy okapów
