<b>INWESTYCJA:</b>	<b>ADAPTACJA ISTNIEJĄCEGO BUDYNKU NA MIEJSKI OŚRODEK POMOCY SPOŁECZNEJ</b>
<b>ADRES:</b>	DZIAŁKI NR 244 OBRĘB BISZTYNEK 1, 245 OBRĘB BISZTYNEK 1, PLAC WOLNOŚCI 3 i 5, 11- 230 BISZTYNEK
<b>INWESTOR:</b>	GMINA I MIASTO BISZTYNEK SIEDZIBA: UL. KOŚCIUSZKI 2, 11-230 BISZTYNEK
<b>STADIUM:</b>	KONCEPCJA
<b>BRANŻA:</b>	KONSTRUKCJE

<b>ZAKRES OPRACOWANIA</b>	EKSPERTYZA KONSTRUKCYJNA
-------------------------------	--------------------------

<b>DATA</b>	KRAKÓW, MARZEC 2017
-------------	---------------------

## **I. EKSPERTYZA TECHNICZNA STANU ISTNIEJĄCEGO BUDYNKU**

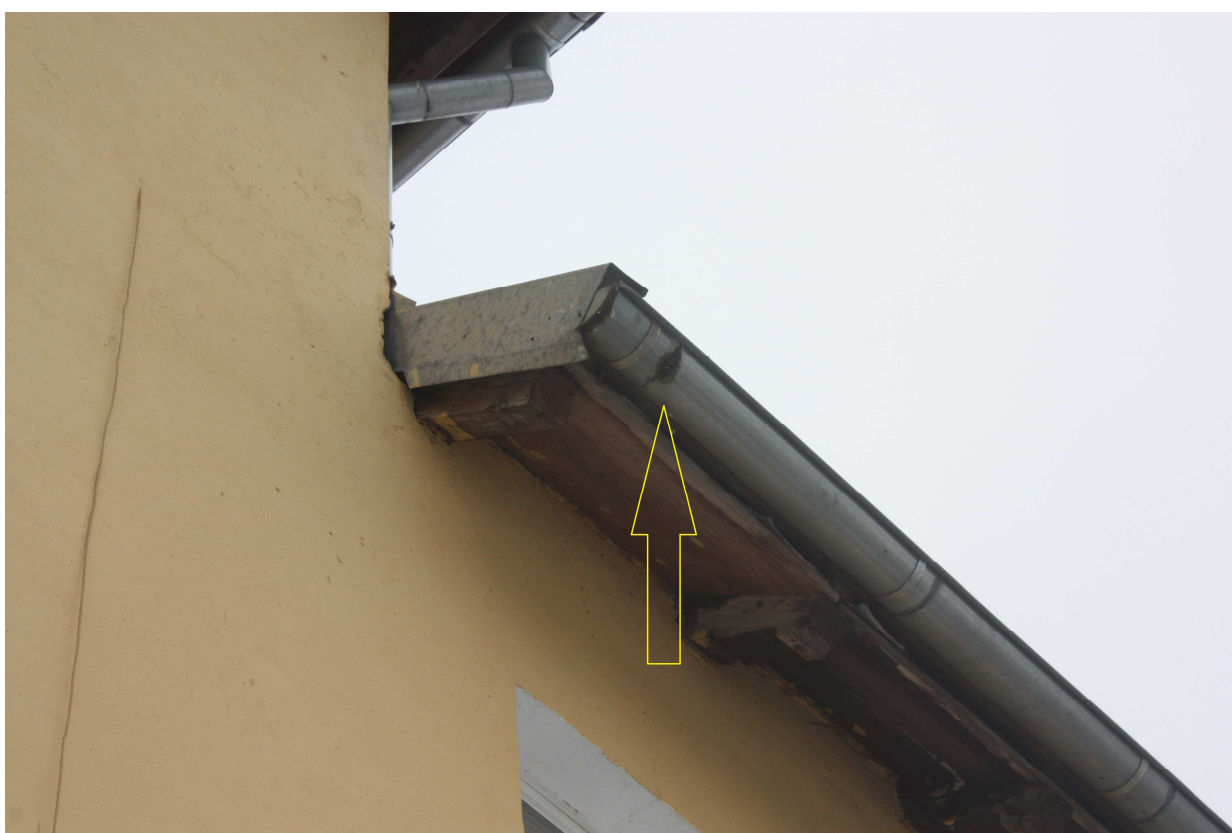
Nad częścią C dach dwuspadowy w konstrukcji wieszarowej, płatwiowo-kleszczowej ze ściankami kolankowymi. Rynny miejscowo mocno skorodowane, nieszczelne – przeciekają. Podczas wizji lokalnej stwierdzono niedokładne oczyszczone z kory elementów więźby oraz miejsca żerowania owadów. Miejscami widoczne bardzo rozległe zawilgocenia wraz z korozją biologiczną krokwi i deskowania (zwłaszcza przy kominach). Nie stwierdzono wykonania zabezpieczeń elementów drewnianych przeciw działaniu korozji biologicznej i owadom, oraz zabezpieczenia konstrukcji do stopnia niepalności. Nie stwierdzono przekroczonych dopuszczalnych ugięć głównego układu nośnego za wyjątkiem nadmiernego ugięcia okapu przy lukarnie od strony południowej (zarwane i popękane pokrycie). Kominy mocno zawilgocone z widoczną korozją biologiczną. Czapy kominowe mocno popękane.

Zdjęcie nr 23 – Skorodowana rynna na części C

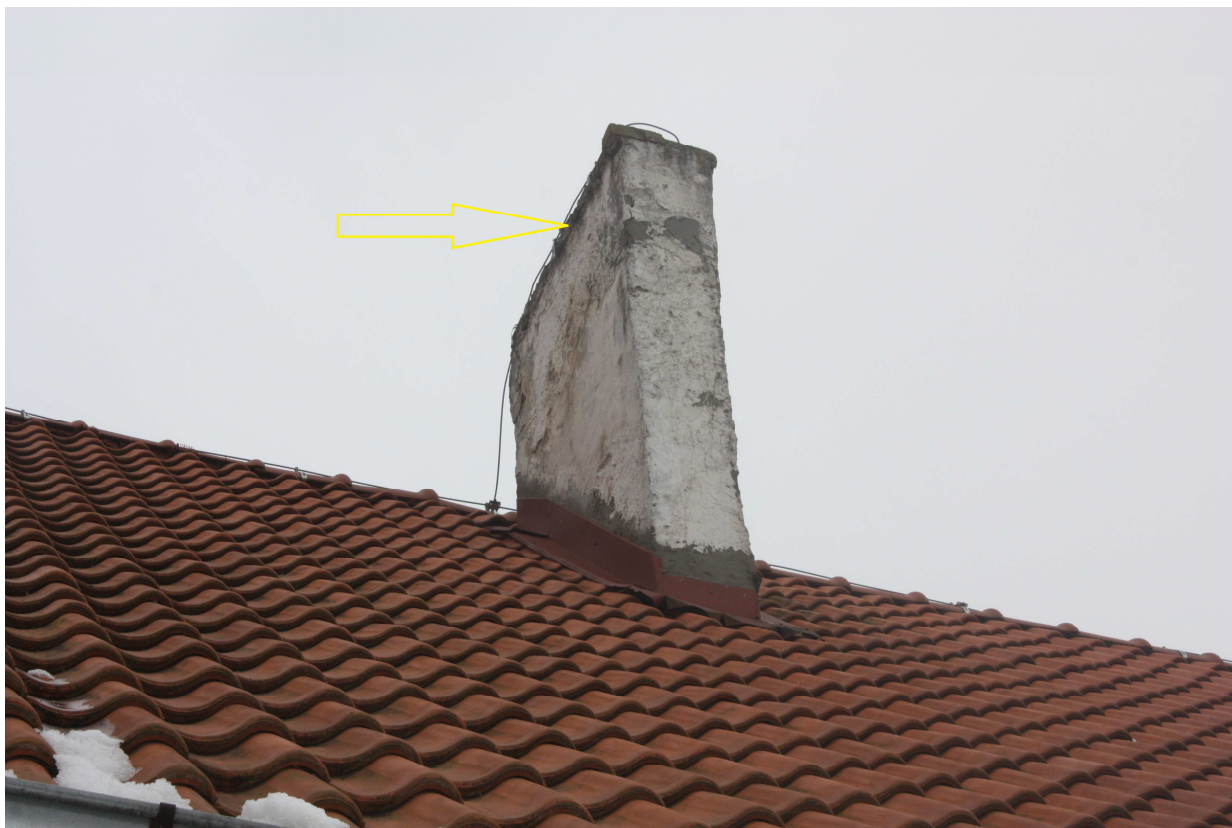
Zdjęcie nr 24 – Skorodowana czapka kominowa na części C

- c) oczyszczenie, osuszenie i zabezpieczenie więźby przeciw działaniu korozji biologicznej oraz owadom, zabezpieczenie do NRO istniejących elementów więźby,
- d) przemurowanie kominów na poddaszu wraz z wykonaniem nowych czap kominowych,
- e) wykonanie nowego pełnego deskowania połaci, pokrycia z dachówki ceramicznej oraz nowych obróbek blacharskich),
- elewacja (naprawa pęknięć: wklejenie prętów gwintowanych, uzupełnienie spoin i odspojonych cegieł; wykonanie nowych tynków).

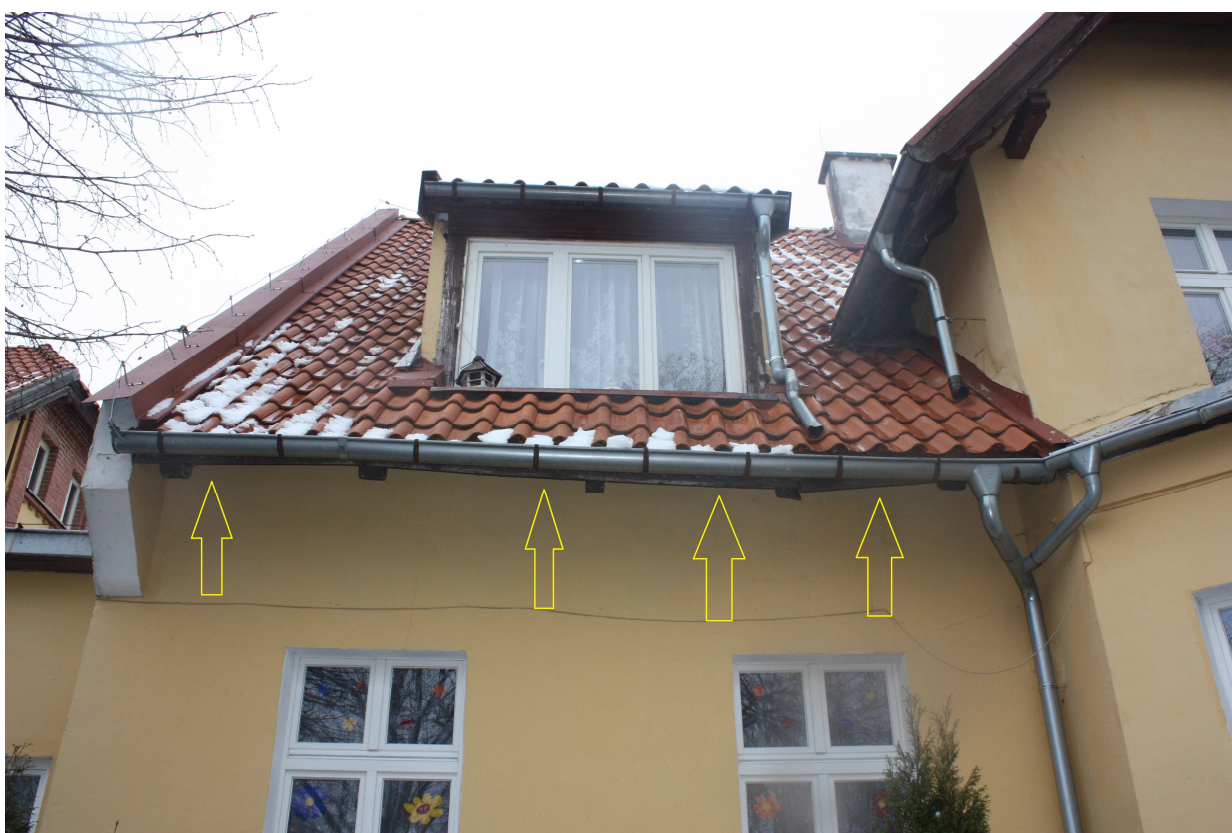
Stan techniczny dachu określa się jako dostateczny, miejscami zły (deskowanie wraz z obróbkami blacharskimi, okap od strony południowej, miejscowa korozja biologiczna elementów więźby oraz kominów).

Zdjęcie nr 25 – Załamany okap na części C od strony południowej

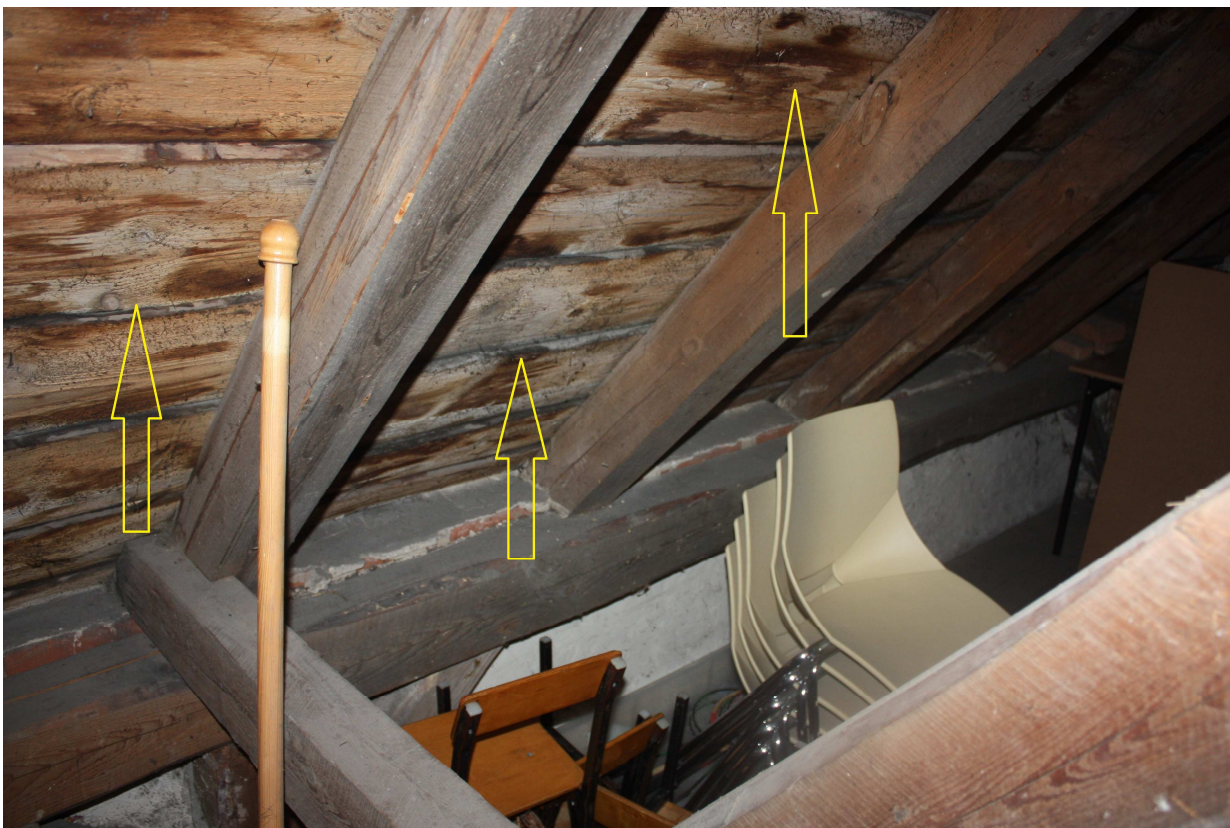
Zdjęcie nr 26 – Korozja biologiczna i zawilgocenie deskowania połaci na części C

- dach drewniany część C - generalny remont:
  - a) rozebranie całego pokrycia - dachówki ceramicznej oraz pełnego deskowania,
  - b) wymiana 1:1 nadmiernie skorodowanych elementów więźby (założyć wymianę około 15% elementów), w tym krokwi skrajnych od strony wschodniej oraz końcówek krokwi wystających poza obrys ścian (odcięcie za murłatą i połączenie nowych elementów z istniejącymi - połączenie zakładkowe o dł. min. 1,0m). Elementy przeznaczone do wymiany 1:1 powinny być określone po szczegółowych oględzinach po rozbiórce całego pokrycia. Decyzja o wymianie poszczególnych elementów powinna być

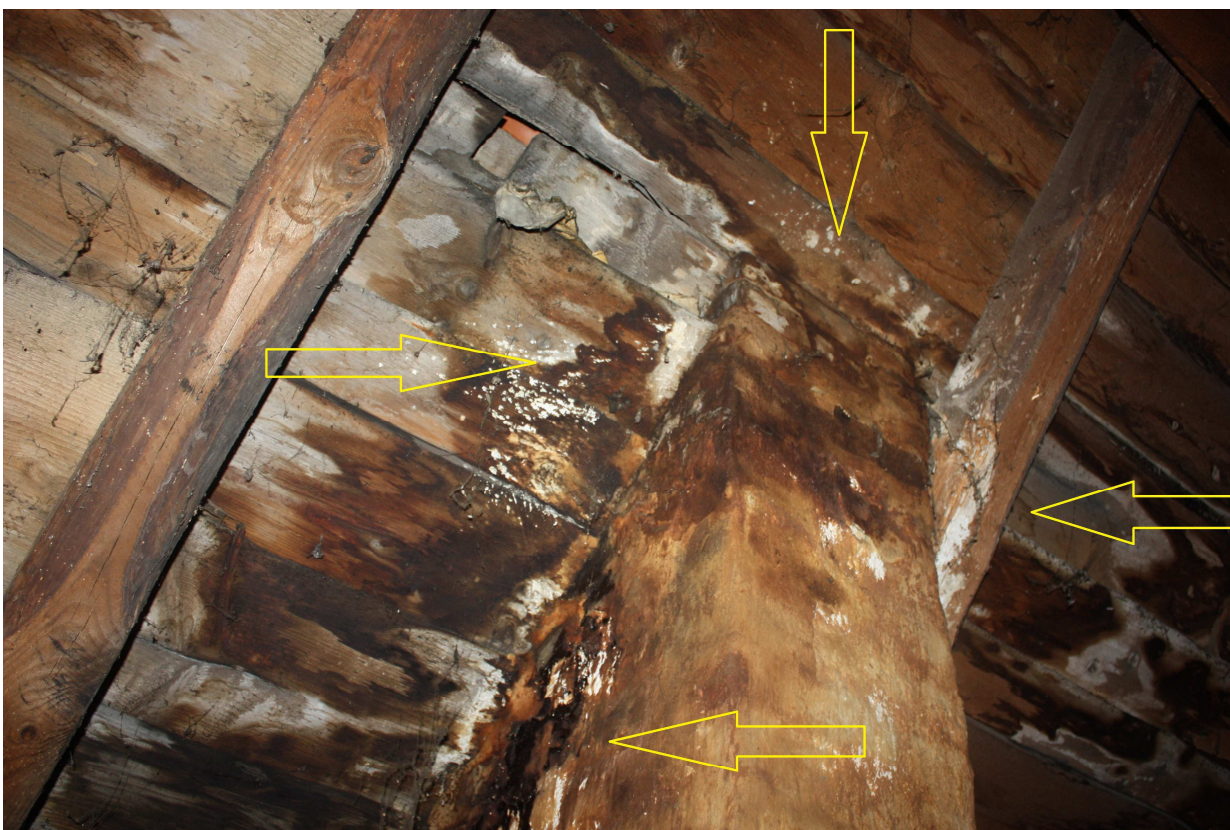
Zdjęcie nr 27 – Korozja biologiczna i zawilgocenie kominów oraz deskowania na części C

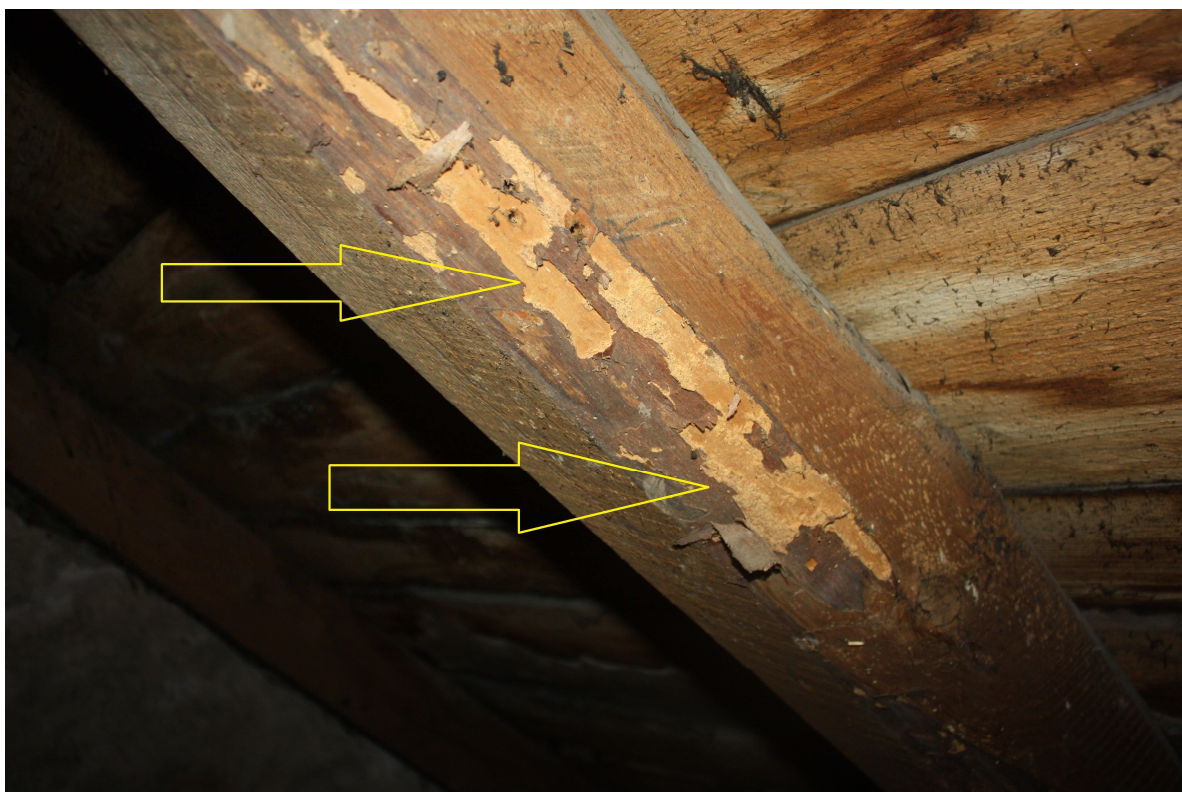
Zdjęcie nr 28 – Miejsce działania owadów spowodowane niedokładnym oczyszczeniem krokwi z kory na części C

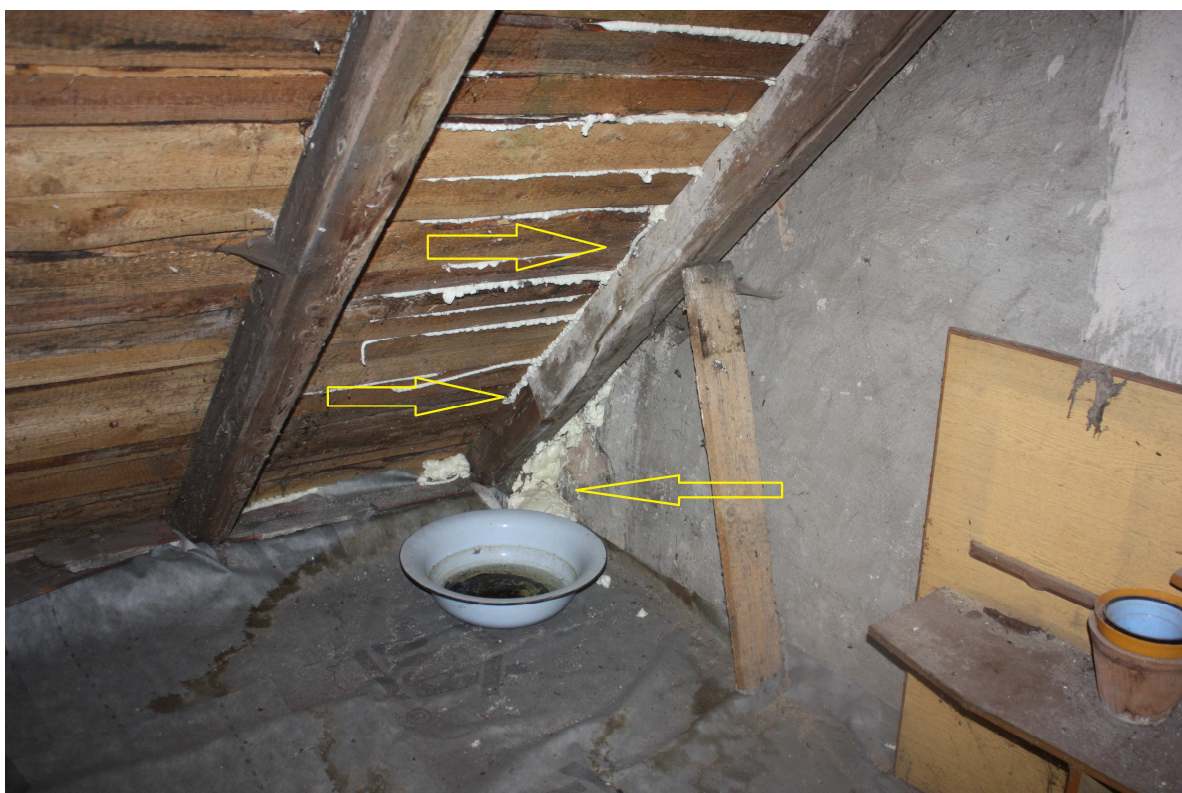
Dach – na części A wielospadowy o konstrukcji drewnianej, mieszanej, w większości w układzie płatwiowo-krokwiowej, z dobudowaną wieżą od strony zachodniej. Pokrycie dachu wykonane z dachówki ceramicznej holenderki (esówki) układanej na łątach i pełnym deskowaniu oraz z łupka (pokrycie wieży). Na deskowaniu widoczne miejscowe ogniska korozji biologicznej oraz zacieki (od strony pn.-zach). Kominy mocno zawilgocone z widoczną korozją biologiczną. Rynny miejscowo mocno skorodowane, nieszczelne – przeciekają. Część elementów więźby została wymienionych na nowe z jednoczesnym zabezpieczeniem przeciw działaniu korozji biologicznej i owadom, oraz zabezpieczeniem do stopnia niepalności podczas remontu około 2008r. Stwierdzono błędne wykonanie połączenia naprawianej krokwi koszowej. Na części elementów więźby dachowej stwierdzono miejscowe, ogniska starej korozji biologicznej. Pokrycie wieży wykonane z łupka popękane – bardzo mocno przecieka. Stan techniczny dachu na części A określa się jako dostateczny, miejscami zły (miejscowa korozja biologiczna deskowania i więźby – około 5%, pokrycie wieży, orynnowanie i obróbki blacharskie).

Zdjęcie nr 29 – Zacieki na połaci oraz korozja więźby na części A spowodowane błędnym wykonaniem obróbek

- taras (generalny remont: zalecana całościowa rozbiórka, a następnie odtworzenie stanu pierwotnego),
- dach drewniany część A (oczyszczenie, osuszenie i zabezpieczenie więźby przeciw działaniu korozji biologicznej oraz owadom, zabezpieczenie do NRO starych części więźby; poprawienie połączeń naprawianych krokwi koszowych; przemurowanie skorodowanych kominów; wymiana deskowania oraz pokrycia z dachówki ceramicznej (około 5%); wykonanie nowych obróbek blacharskich i orynnowania; generalny remont wieży: wymiana całego pokrycia wraz z obróbkami blacharskimi;),

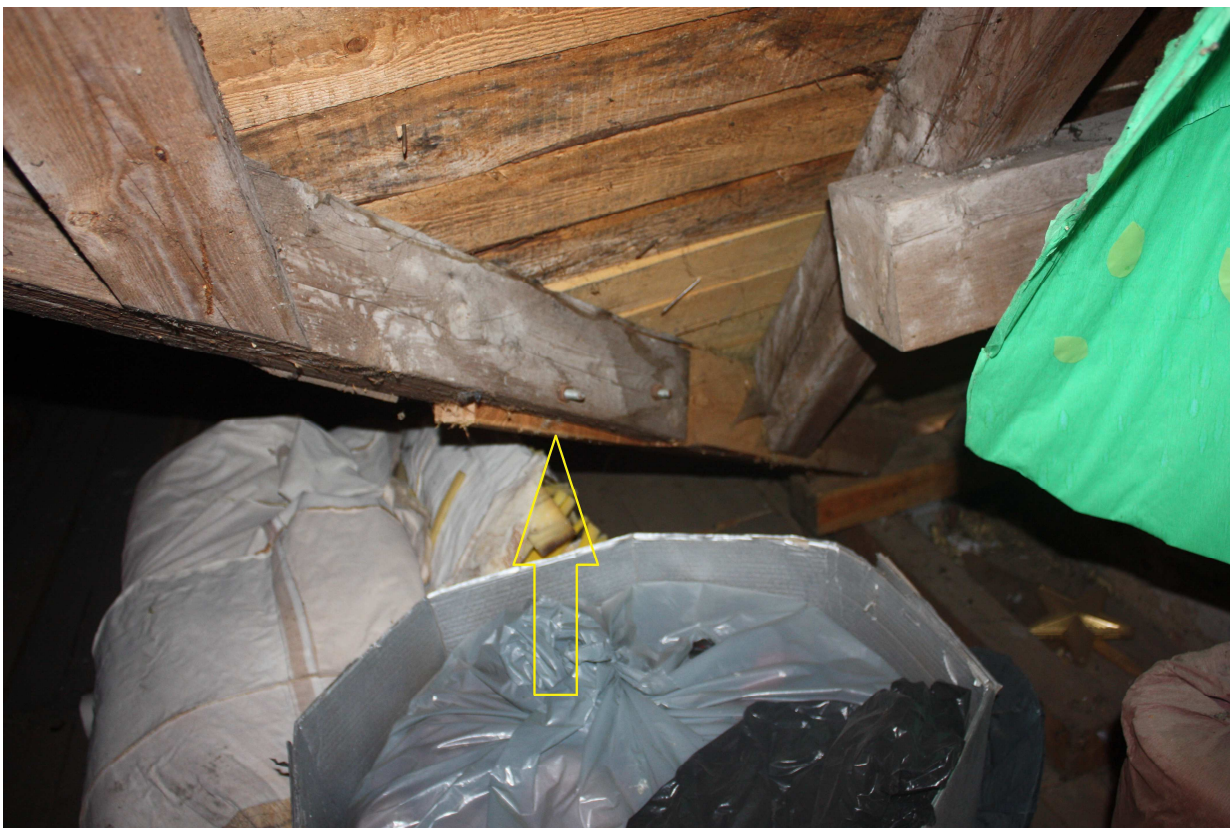
Zdjęcie nr 30 – Błędne wykonanie połączenia krokwi wzmacnianej krokwi koszowej

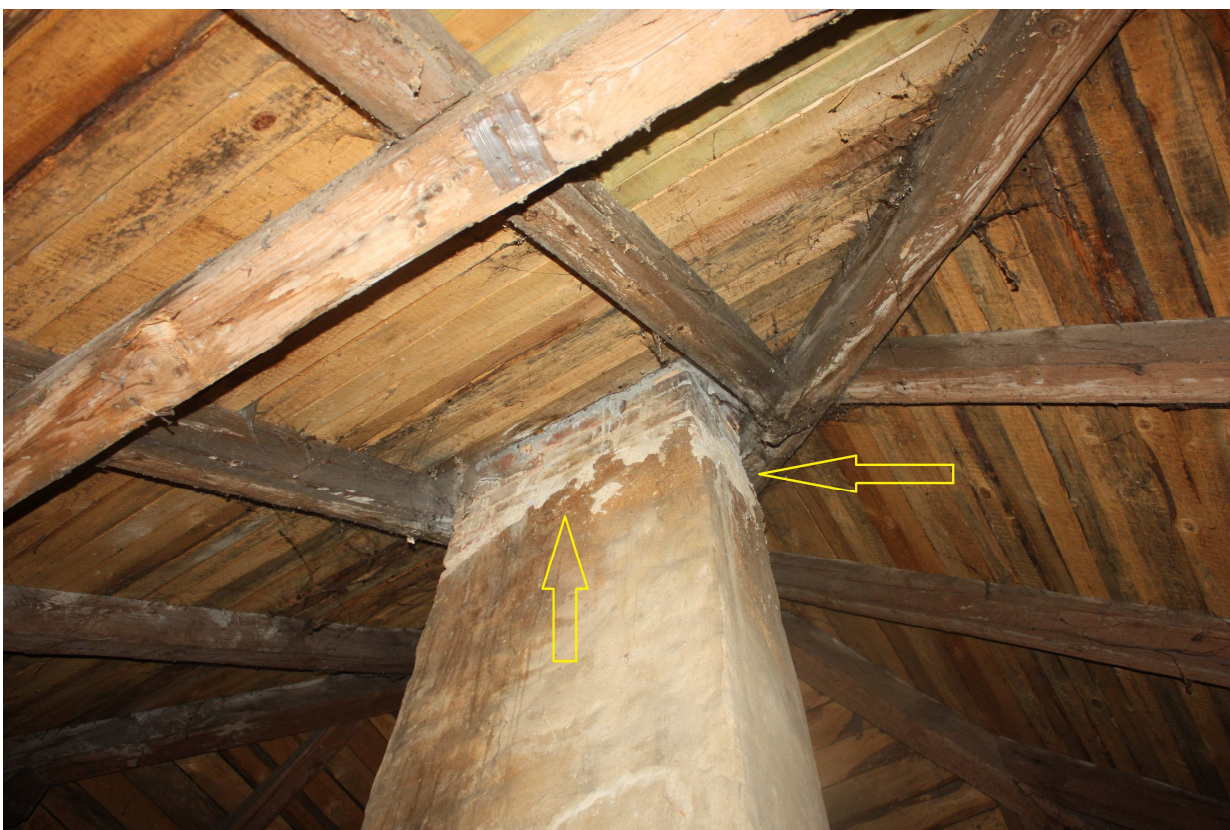
Zdjęcie nr 31 – Zawilgocenie i korozja komina na części A

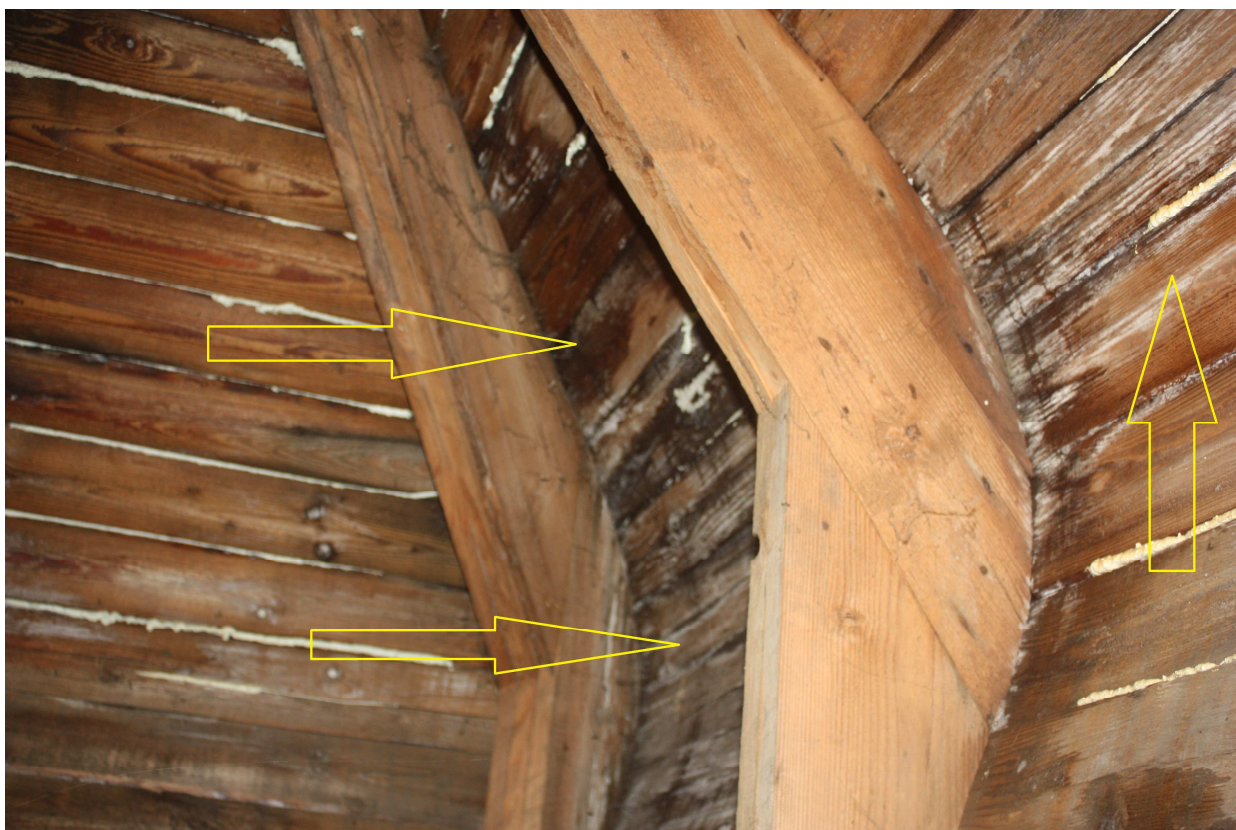
Zdjęcie nr 32 – Korozja i zawilgocenie deskowania na dachu wieży

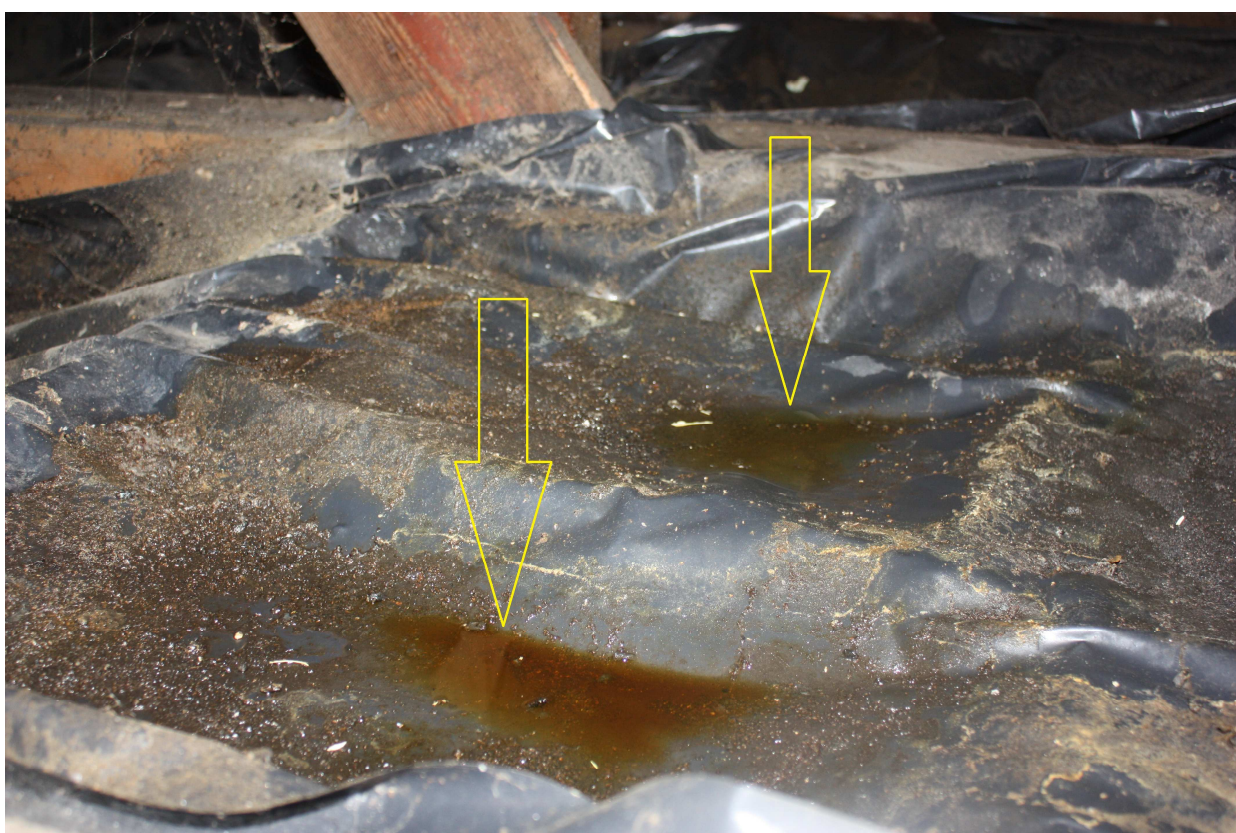
Zdjęcie nr 33 – Zastoiska wody na „poddaszu” wieży spowodowane nieszczelnym pokryciem
