# *DOKUMENTACJA KONSERWATORSKA*

*dotyczy: badań konserwatorskich we wnętrzach*

*Bramy Lidzbarskiej w Bisztyнку*

Olsztyn, lipiec 2016 roku

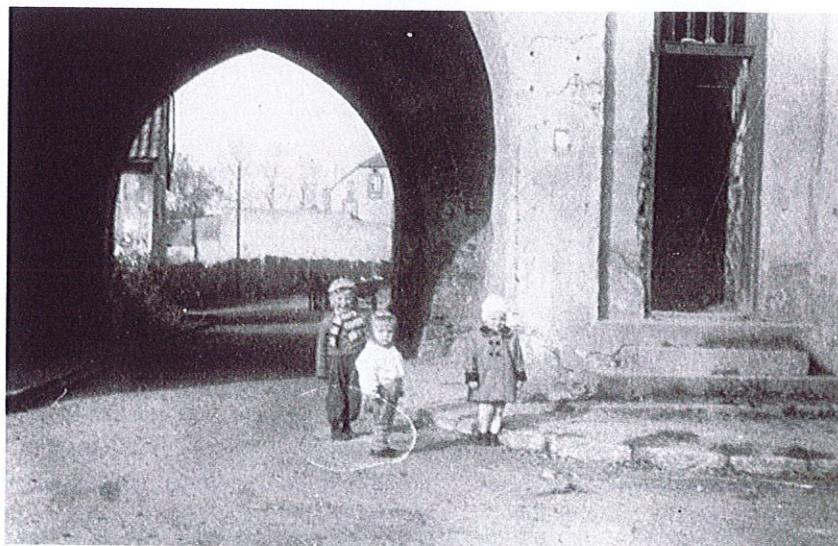
VIII. Zdjęcie sprzed powojennego remontu. W przejeździe bramnym widoczny mur pozbawiony tynku. Według informacji zawartej w opisie fotografii na stronie internetowej pochodzi ona z 1953 roku. Za bramą widoczne są kamienice, które zostały rozebrane podczas remontu w latach 1958-59. Uwagę zwraca również brak drzwi, do dziś zachowała się widoczna na fotografii ościeżnica.

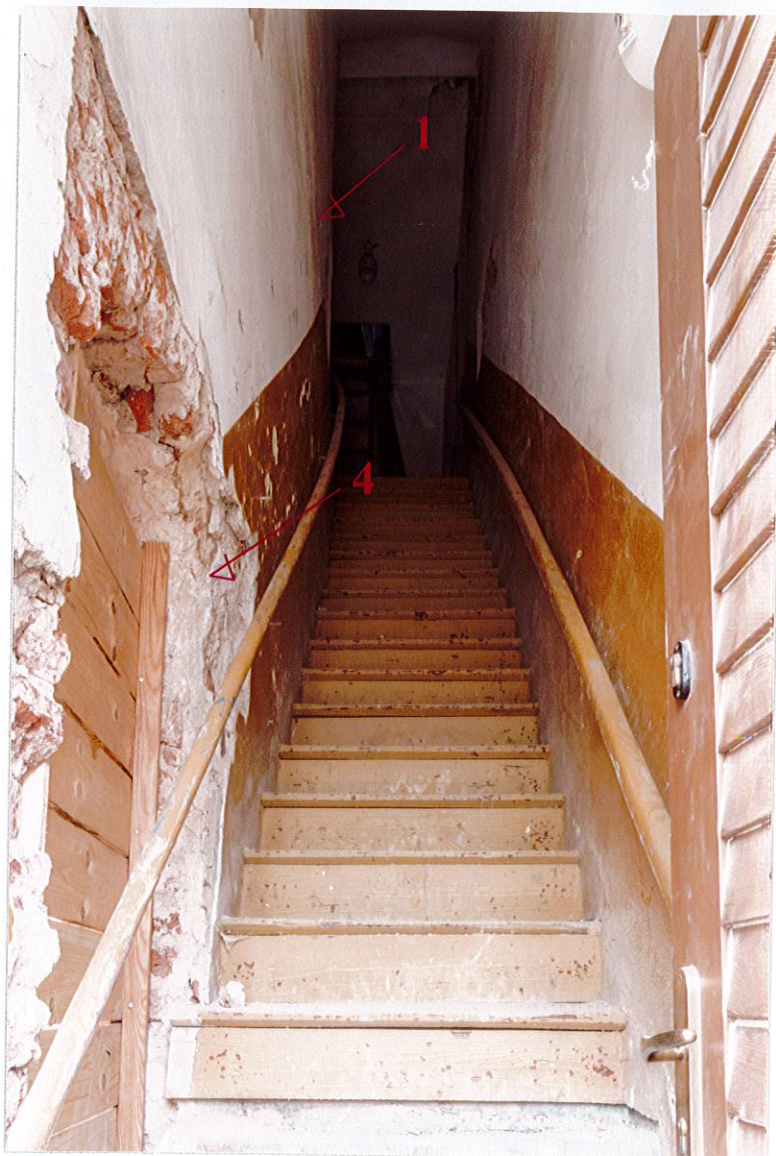
**Fot. 3.** Wnętrze klatki schodowej. Schody prowadzące na piętro wykonano podczas remontu w 1959 roku. Pokrywa je warstwa betonu, którą później (podczas kolejnego remontu) przykryto drewnianymi stopnicami i podstopnicami. Po lewej stronie widoczne odkryte w 2014 roku przejście z przejazdu bramnego oraz zachowane na ościeżu tynki (próbka nr 4). Na szczycie schodów, na ścianie po lewej stronie w odkrywce architektonicznej w miejscu innego, obecnie zamurowanego przejścia również zachowały się tynki (próbka nr 1). Dodatek cementu dowodzi, iż położone zostały podczas kiedy brama pełniła funkcję więzienia (od końca XIX w.).

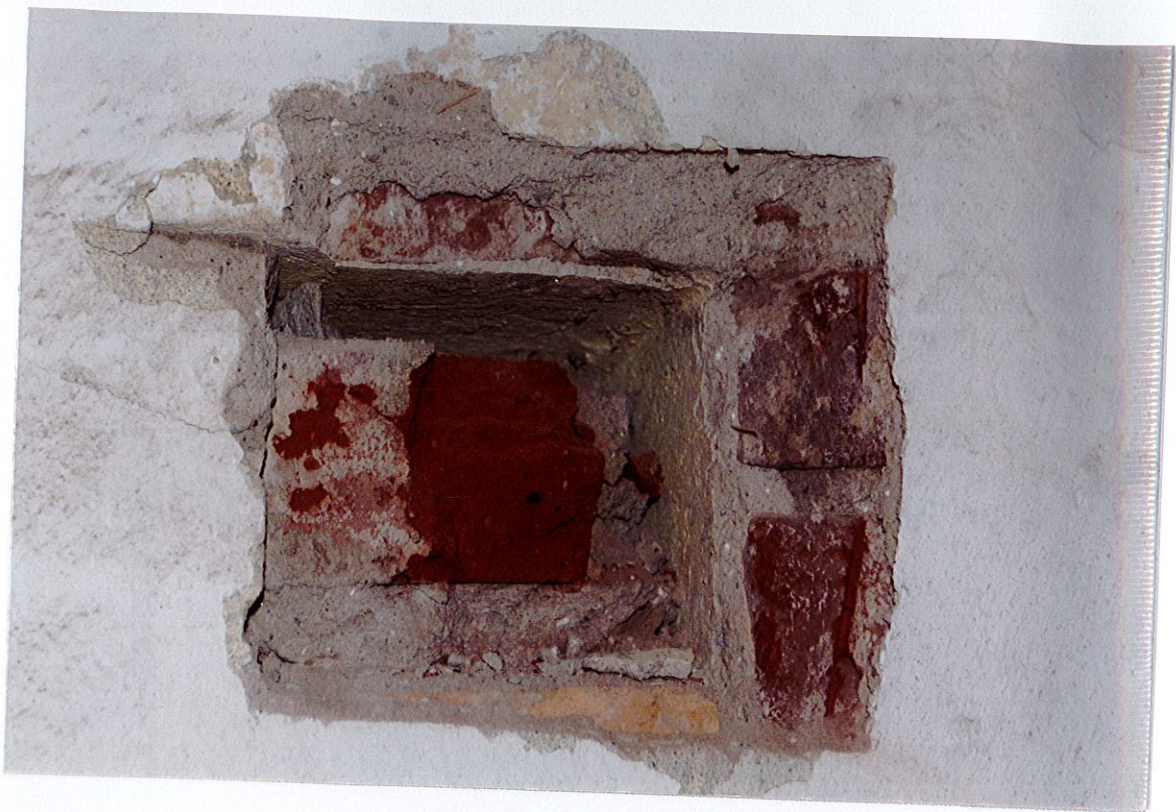
**Fot. 4.** Klatka schodowa. Odkrywka architektoniczna (J. Strużyński 2013) w miejscu dawnego przejścia do zachodniego pomieszczenia na piętrze (po lewej stronie otworu istniejącego współcześnie). Miejsce pobrania *próbki nr 1* do analizy składu wyprawy.

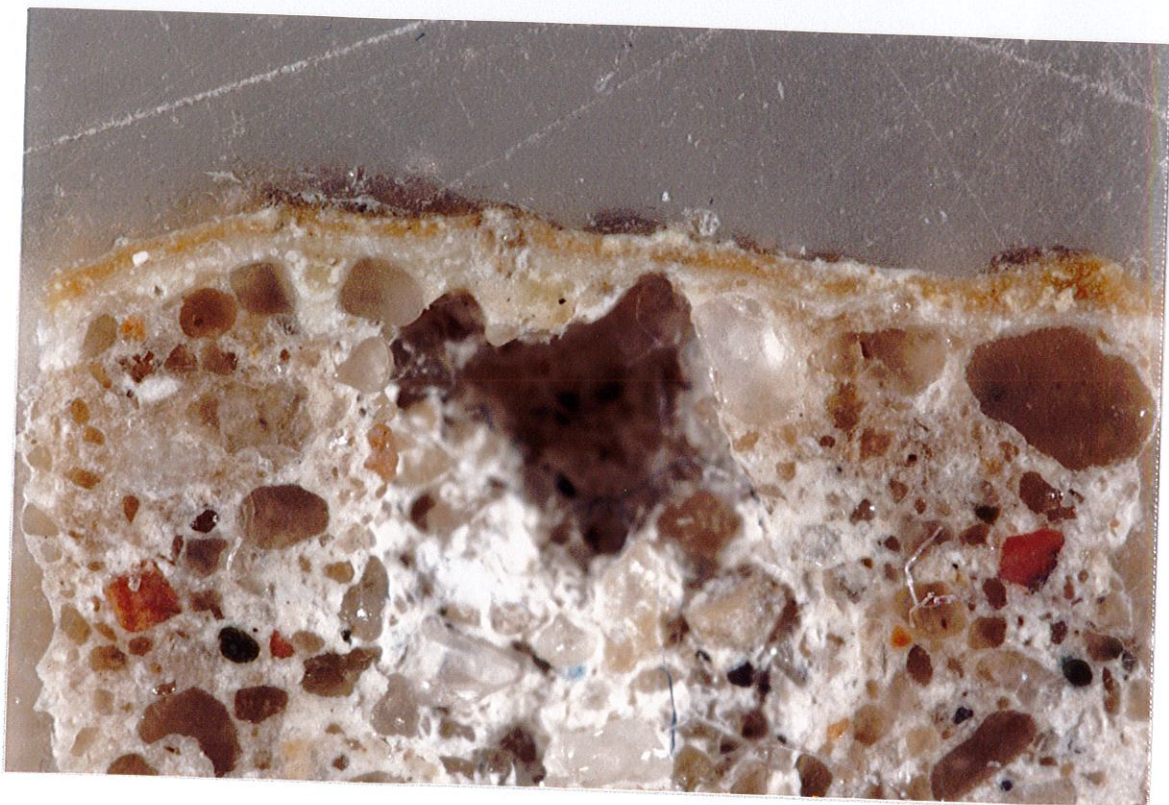
**Fot. 5.** Zdjęcie szlif u przekroju stratygraficznego *próbki nr 1*.

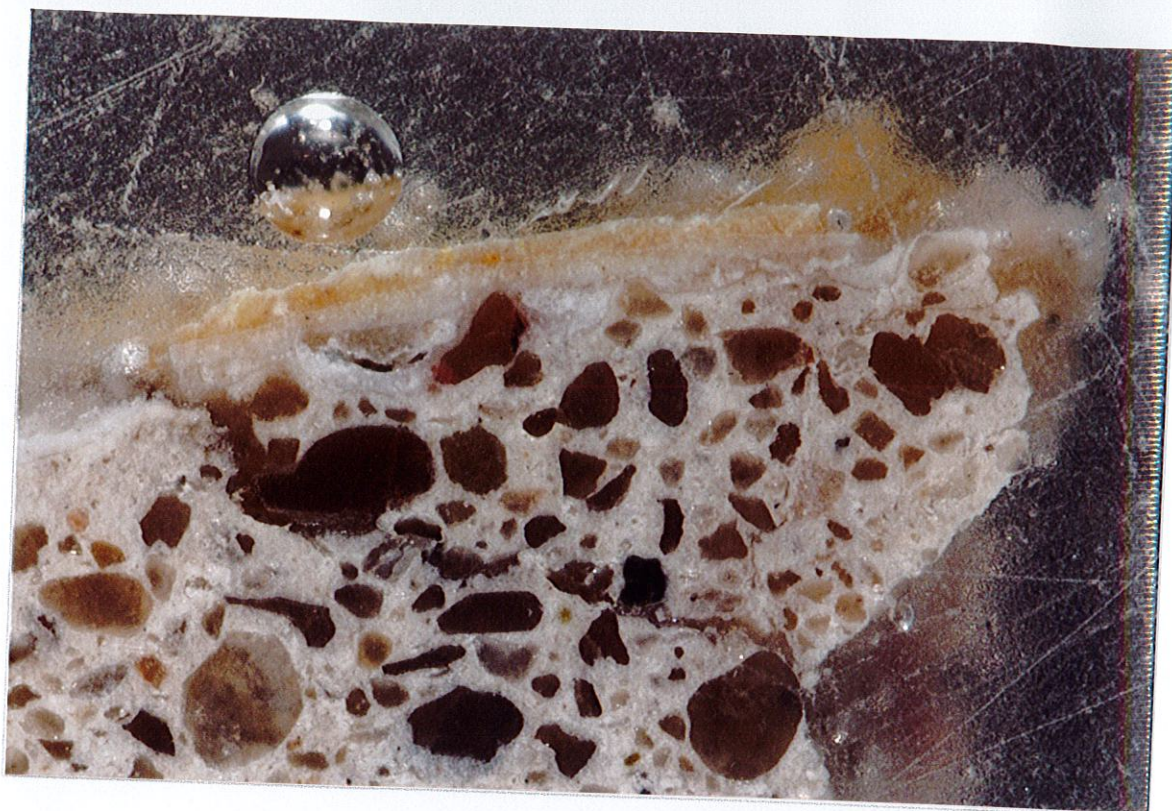
Fot. 6. Zdjęcie szlifu przekroju stratygraficznego próbki nr 1.

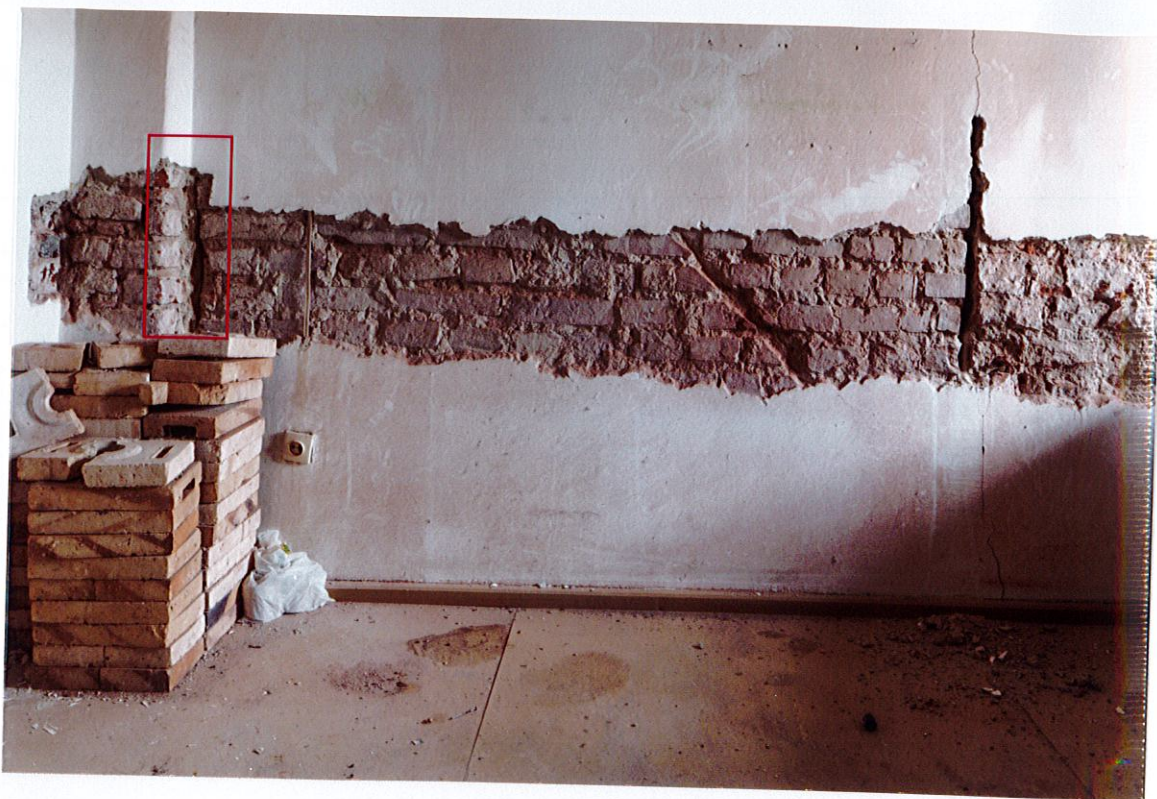
Fot. 7. Wschodnie pomieszczenie na piętrze, fragment odkrywki architektonicznej na ścianie północnej (J. Strużyński, 2013). Widoczne różne rodzaje murów wzajemnie nie przewiązanych, między widocznymi szwami mur nowożytny, po obu stronach mury gotyckie. Czerwoną ramką zaznaczony dawny filar szerokiego otworu drzwiowego z pokrywającym jego lico tynkiem.

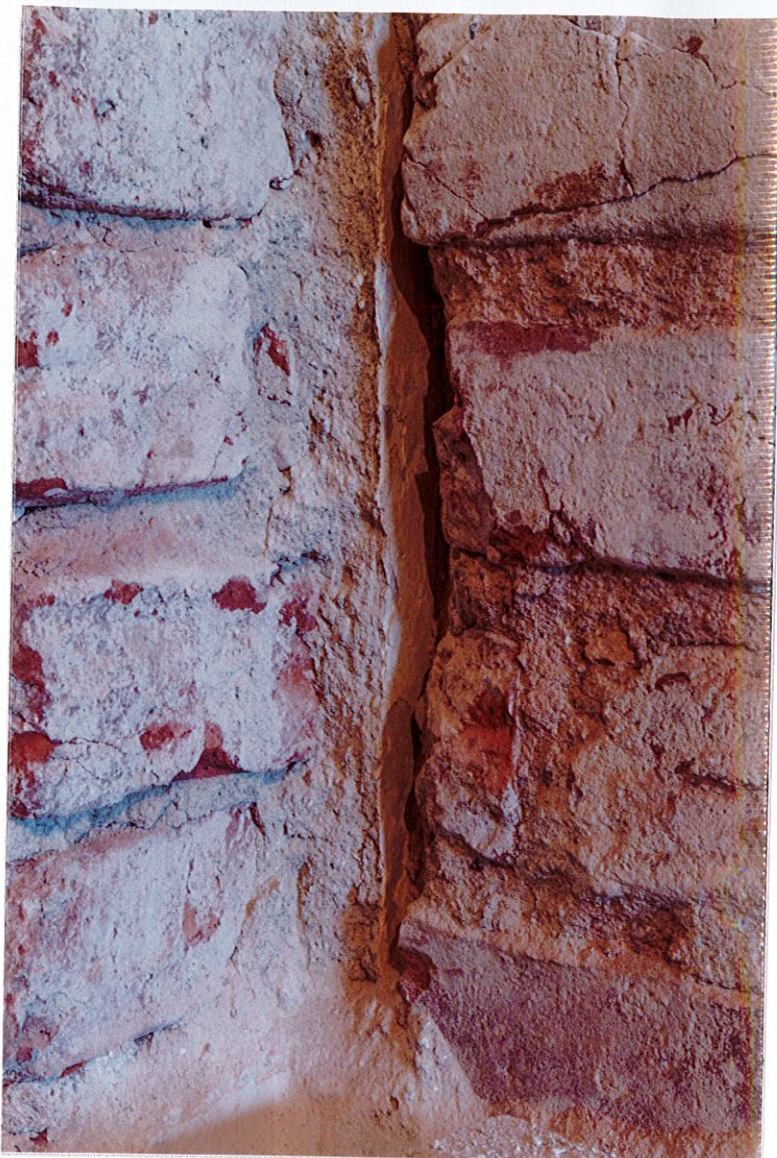
**Fot. 8.** Wschodnie pomieszczenie na piętrze, fragment odkrywki architektonicznej na ścianie północnej (J. Strużyński, 2013), zaznaczony czerwoną ramką na fot. nr 7. Na filarze zamurowanego przejścia na klatkę schodową widoczny zachowany tynk, który najprawdopodobniej w przeszłości pokrywał ścianę oraz leżące na nim pobiałe.

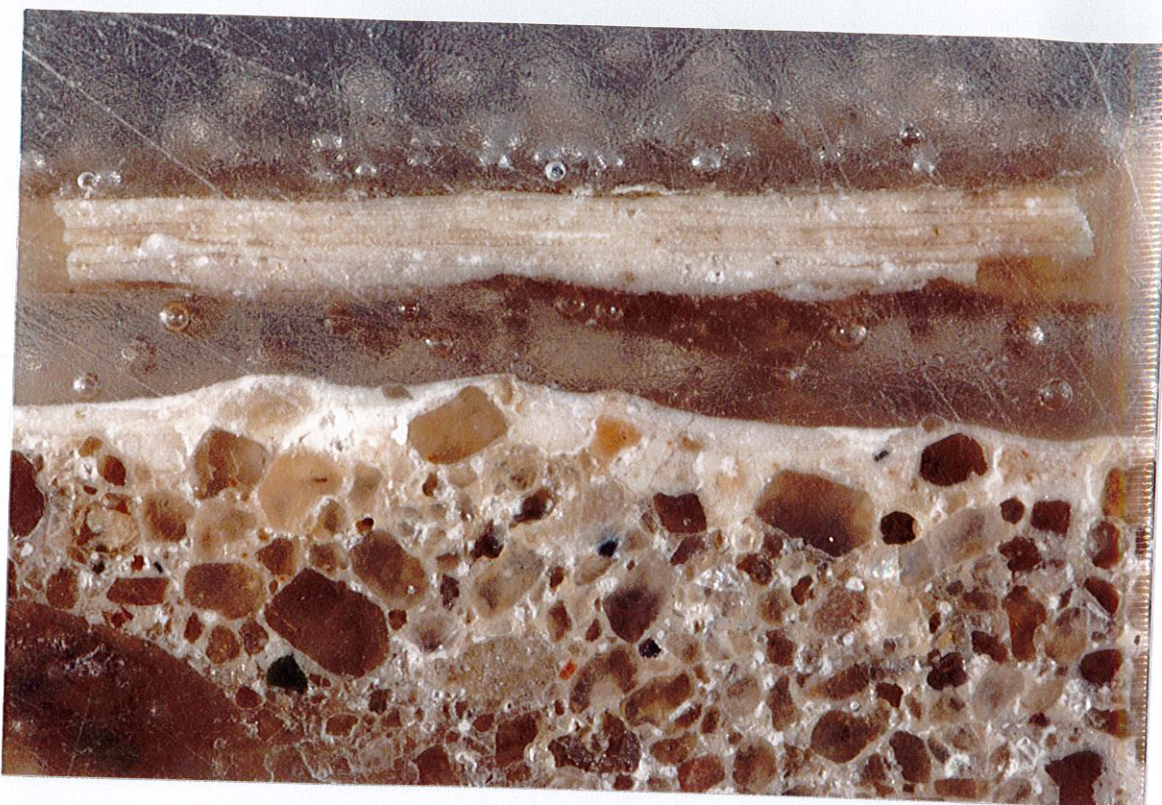
Fot. 9. *Próbka nr 2* – zdjęcie szlif u przekroju stratygraficznego.

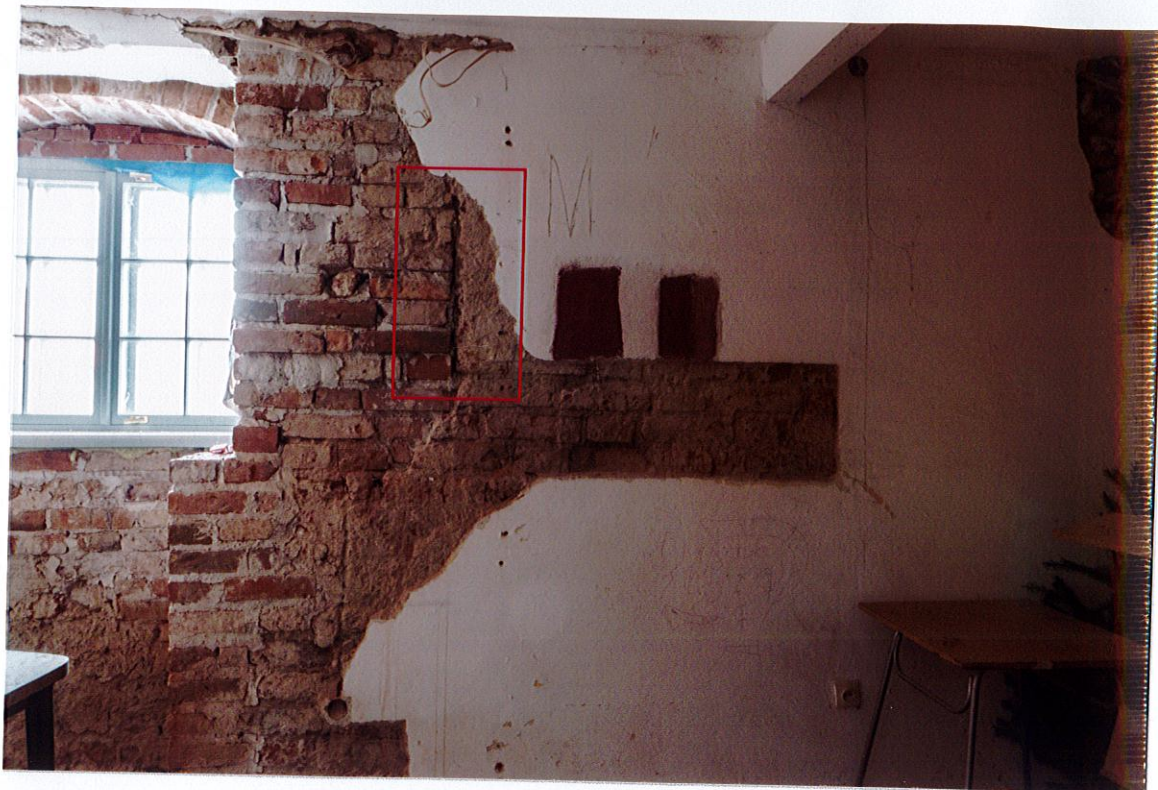
**Fot. 10.** Odkrywka architektoniczna we wschodnim pomieszczeniu na piętrze na ścianie wschodniej po prawej (południowej) stronie okna (J. Strużyński 2013). Podczas prac konserwatorskich elewacji w 2014 roku przemurowano otwory okienne, przywracając im XVIII-wieczną, barokową formę. Poszerzono powstałą w 2013 roku odkrywkę, odsłaniając krawędź dawnego (najprawdopodobniej gotyckiego) otworu okiennego z zachowanymi fragmentami tynku (miejscami zwęglonego), który pokrywają liczne pobiały wapienne. Miejsce zaznaczone czerwoną ramką, zbliżenie na fot nr. 11.

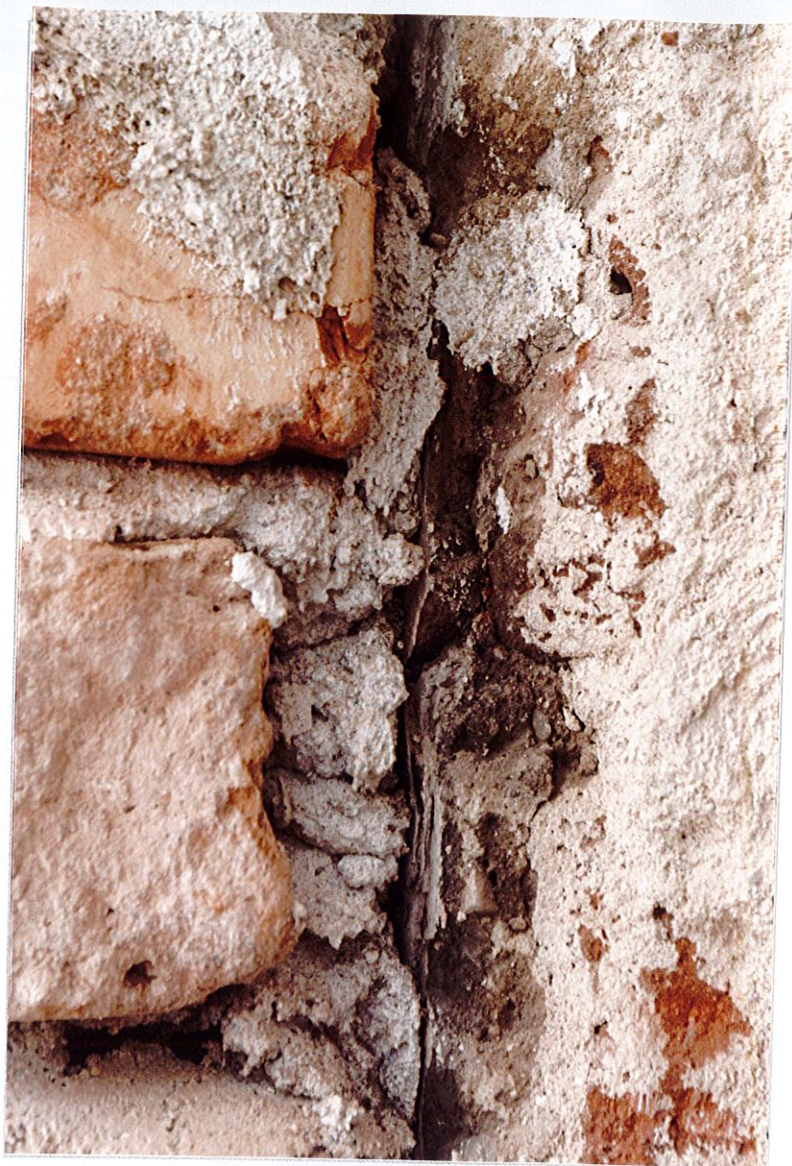
**Fot. 11.** Fragment dawnej wnęki okiennej na wschodniej ścianie wschodniego pomieszczenia na piętrze. Miejsce pobrania *próbki nr 3*.

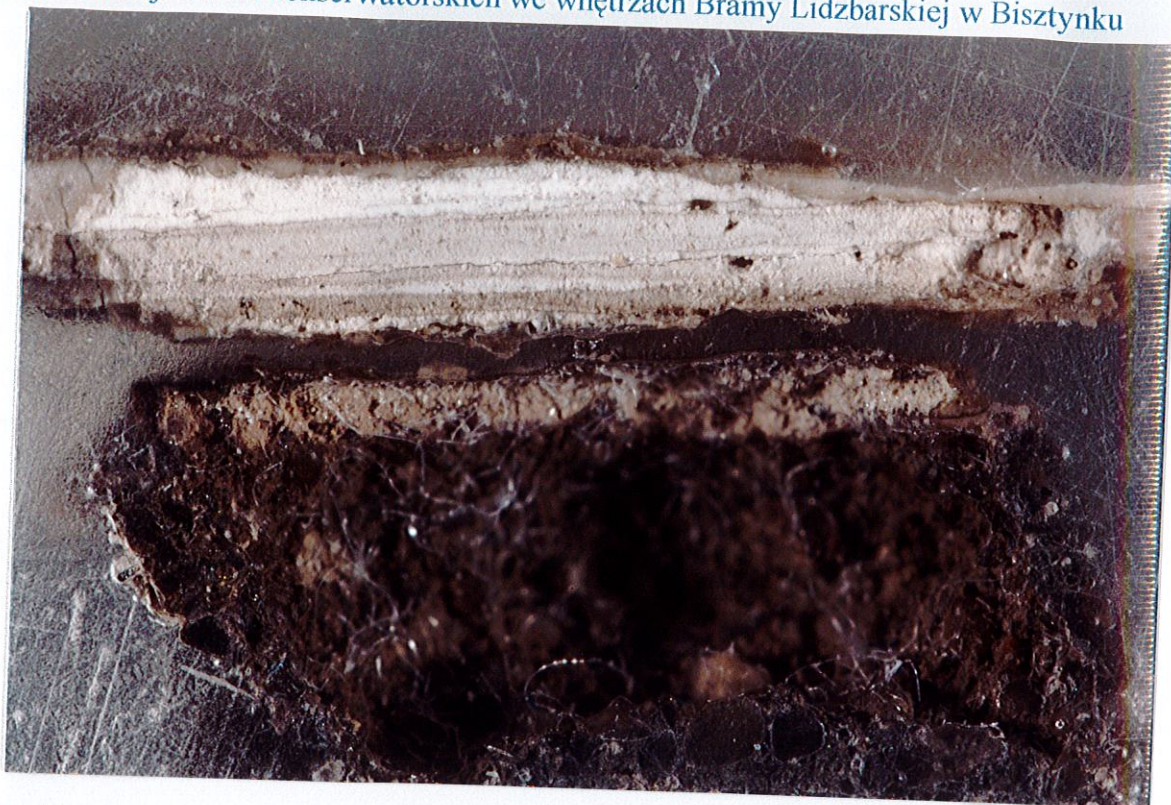
Fot. 12. *Próbka nr 3* – dawna wnęka okienna na wschodniej ścianie wschodniego pomieszczenia na piętrze – zdjęcie szlifu przekroju stratygraficznego. Próbkę pobrano w miejscu okopcenia tynku.

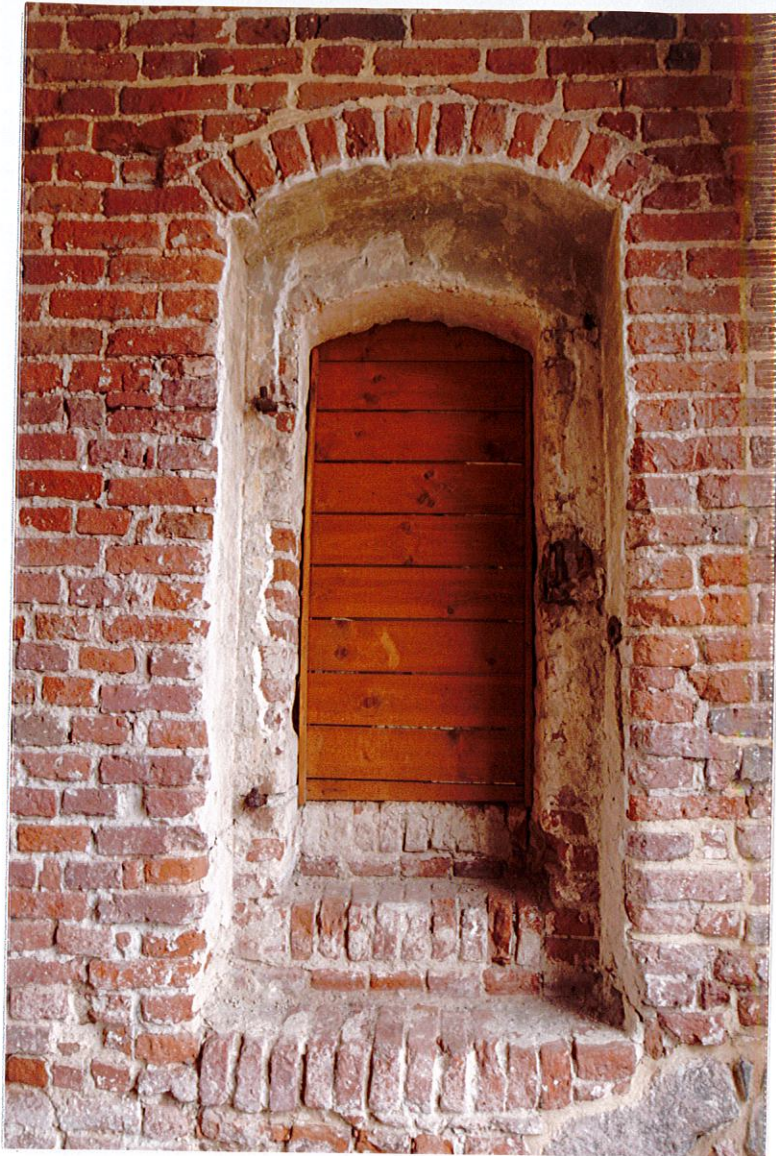
**Fot. 13.** Przejście z przejazdu bramnego do klatki schodowej, zamurwane najprawdopodobniej w XIX w., odkryte i udrożnione podczas prac konserwatorskich w 2014 roku.

Największy obszar tynków oraz pokrywających je pobiał odsłonięto podczas konserwacji elewacji w 2014 roku, kiedy udrożniono zamurowane w XIX wieku przejście z przejazdu bramnego do klatki schodowej. Tynk pokrywający wnętrze ościeża również od strony zewnętrznej to jasnobezowa zaprawa o spoiwie wapiennym (aneks z badaniami, **próbka 4A**). Wewnątrz, na ścianie klatki schodowej zaprawa ma kolor ciemnobezowy, oparta jest na spoiwie wapiennym wymieszanym z lepiszczem glinianym (aneks z badaniami, **próbka 4B**). Powierzchnię wyprawy pokrywają pobiały, zewnętrzna zabarwiona na kolor **jasnougrowy**, zbliżony do kolorów **S 2020-Y20R** i **S 2020-Y30R** w systemie NCS. Można przypuszczać, że wnętrze klatki schodowej pokryto odmienną zaprawą niż bardziej narażone na wpływ czynników atmosferycznych ościeże (choć znajdowało się pod osłoną przejazdu bramnego). Może to być również wynik remontu lub przebudowy. Podczas prac związanych z adaptacją wnętrza klatki schodowej (zwłaszcza podczas usuwania wtórnych, betonowych schodów) należy zachować szczególną ostrożność, odsłonić i zabezpieczyć wszystkie zachowane na tym obszarze wyprawy, a po konserwacji wyeksponować.

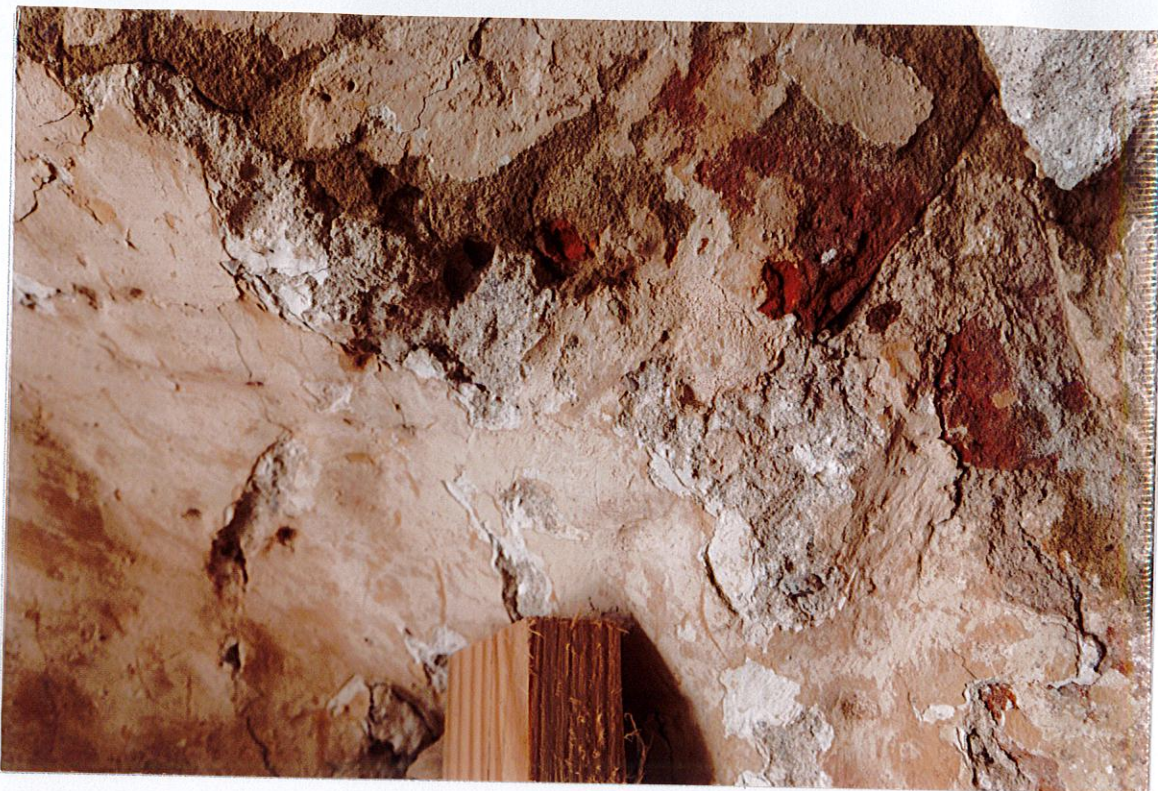
**Fot. 14.** Wnęka przejścia z przejazdu bramnego, fragment od strony wnętrza klatki schodowej. Na podłuczcu widoczny jasny tynk, na ścianie – tynk o zabarwieniu ciemnobeżowym. Na obu ugrów warstwa malarska.

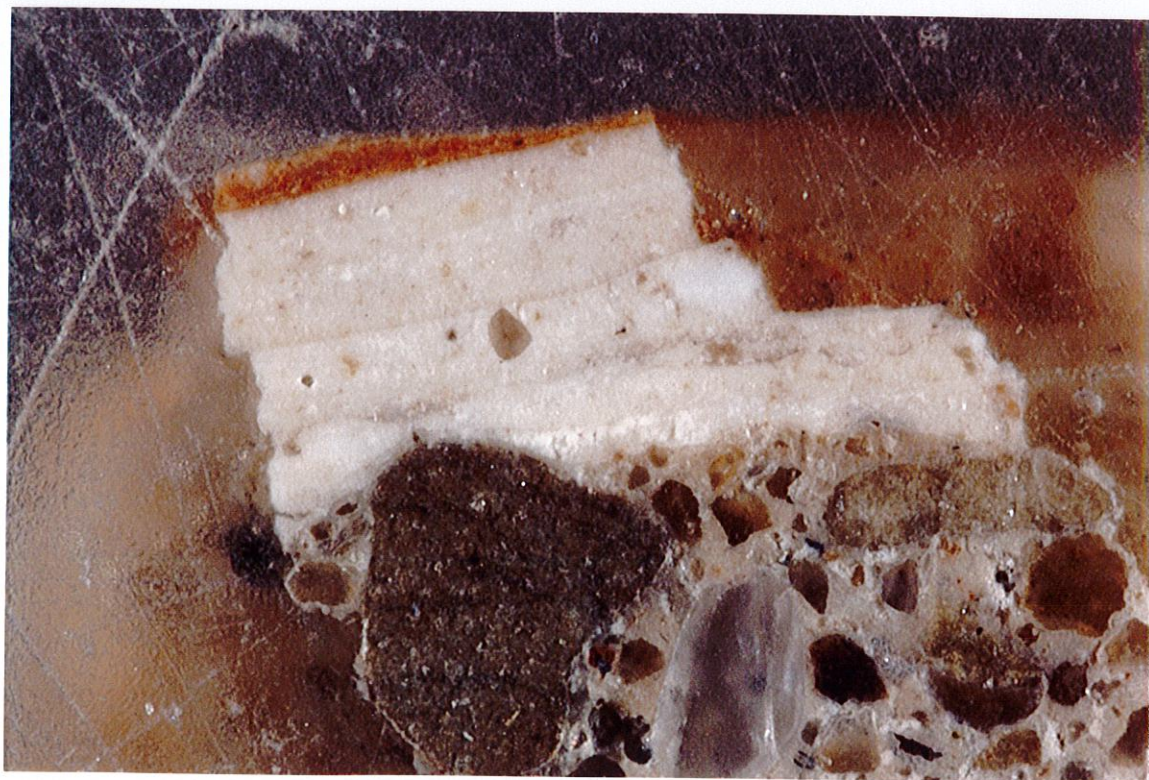
**Fot. 15. Próbka 4A** – przejście z przejazdu bramnego do klatki schodowej, jaśniejszy tynk na podłuczcu.

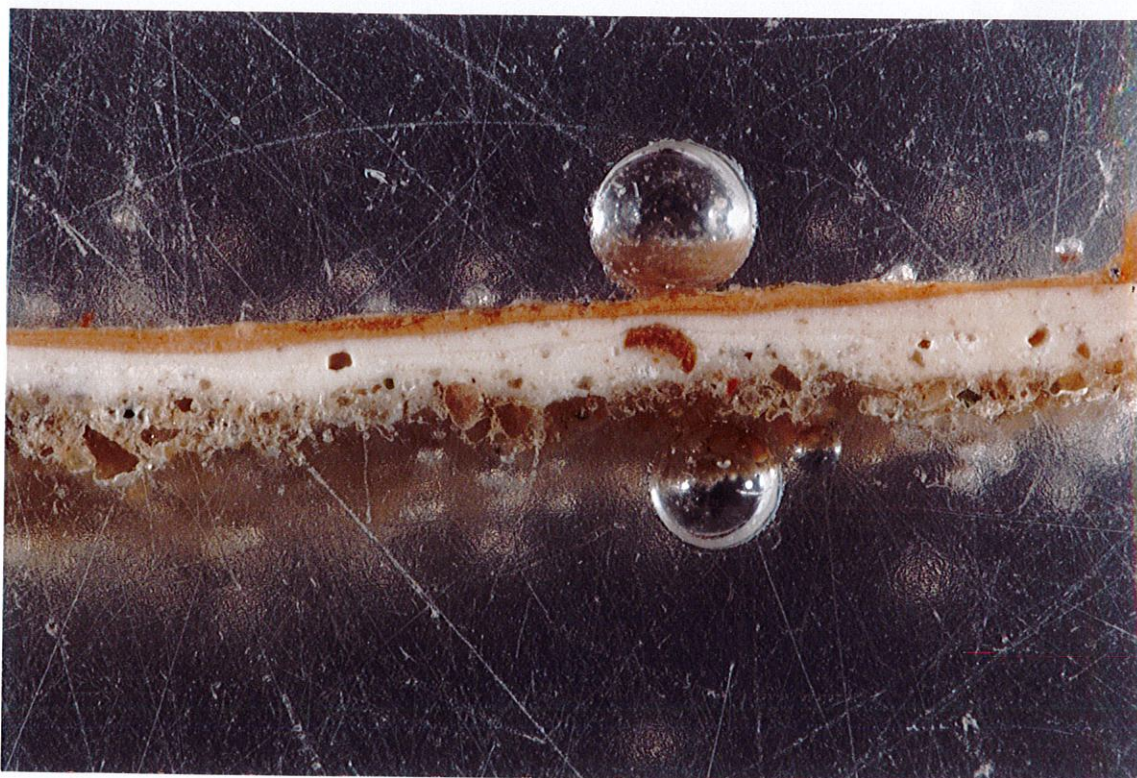
**Fot. 16. Próbka 4B** – przejście z przejazdu bramnego do klatki schodowej, ciemnobieżowy tynk na ścianie.

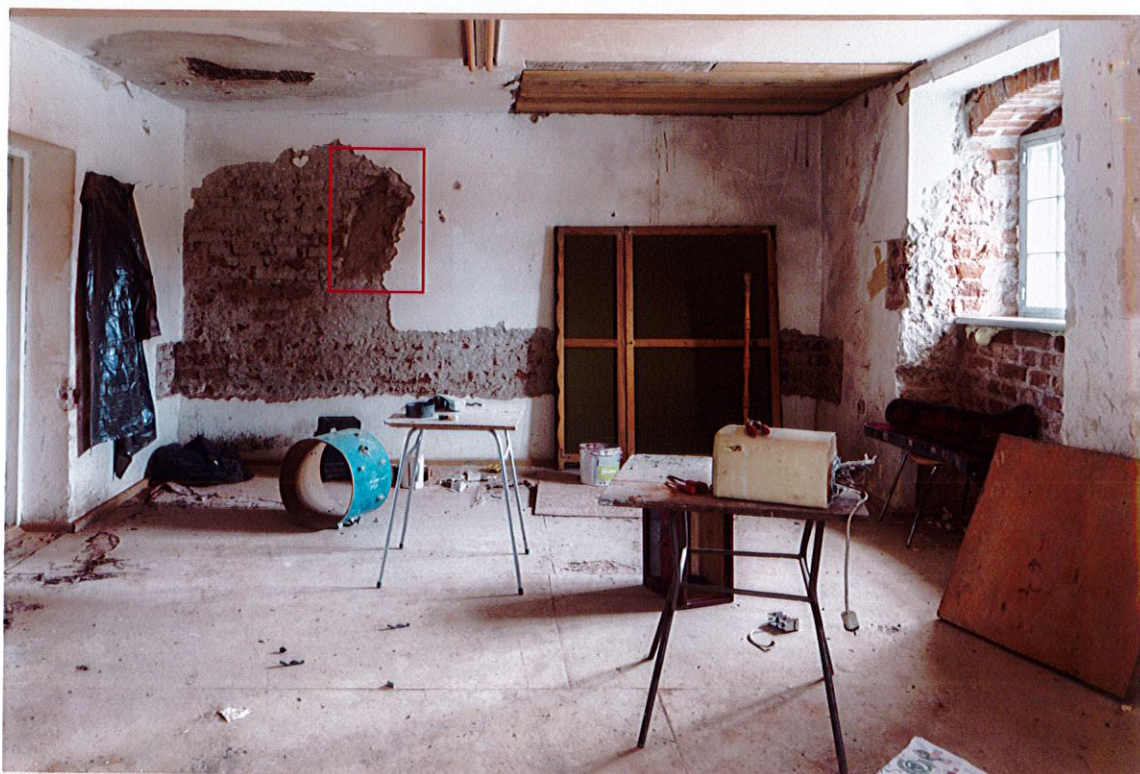
**Fot. 17.** Pomieszczenie zachodnie na piętrze, ściana południowa. W odkrywce architektonicznej (J. Strużyński 2013) widoczna wnęka pokryta tynkiem (zaznaczona czerwoną ramką). Miejsce pobrania próbki nr 5.

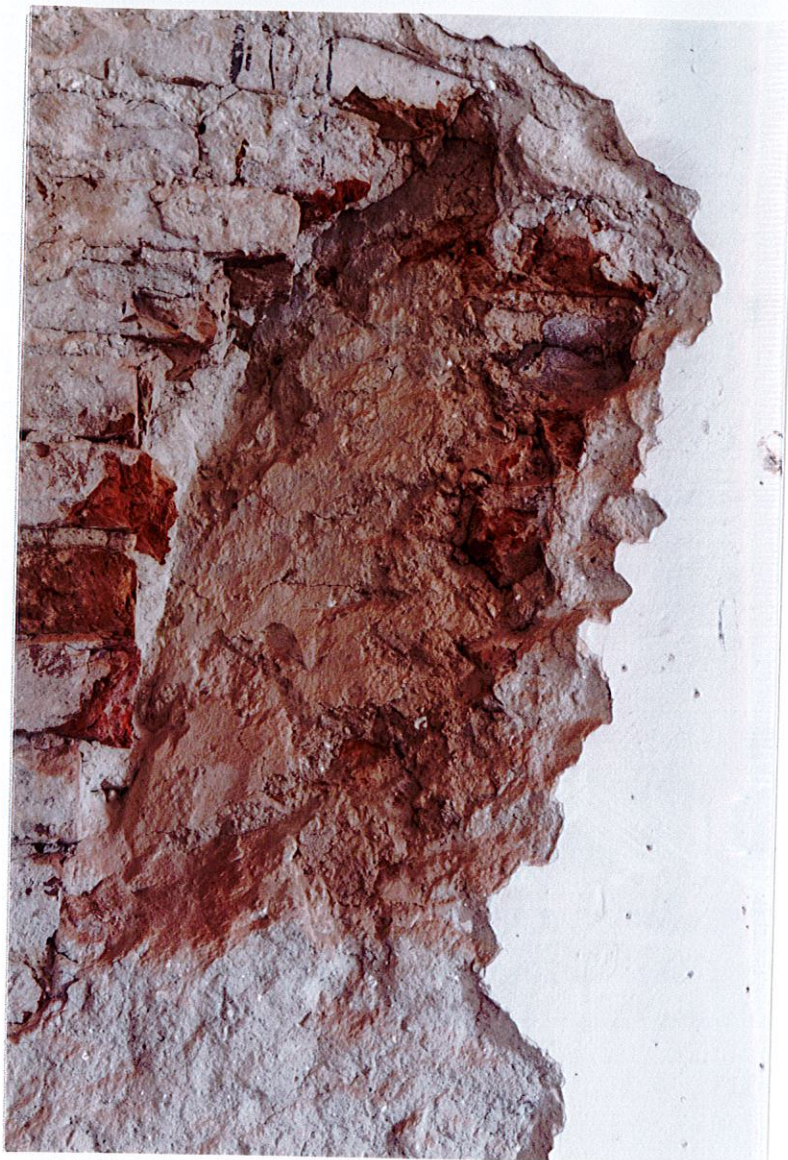
**Fot. 18.** Fragment otynkowanej wnęki w pomieszczeniu zachodnim na piętrze na ścianie południowej– miejsce pobrania *próbki nr 5* do analizy składu.
