# DOKUMENTACJA KONSERWATORSKA

*dotyczy: badań stratygrafii nawarstwień oraz programu prac  
konservatorskich elewacji budynku przy ul. Kościuszki 2  
w Bisztynku*

Zleceniodawca: Gmina Bisztynek, ul. Kościuszki 2, 11-230 Bisztynek

Autor prac i dokumentacji: Anna Szymańska

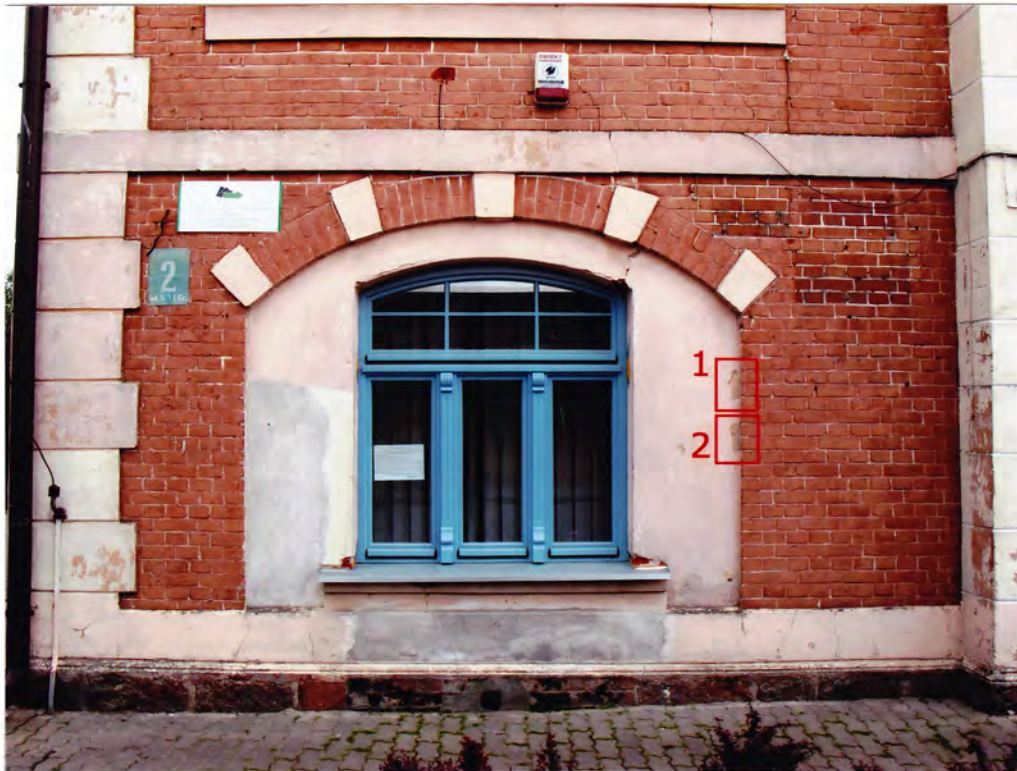
Fot. 5. Okno na parterze w osi skrajnej, lewej. Widoczne *odkrywki nr 1 i 2*

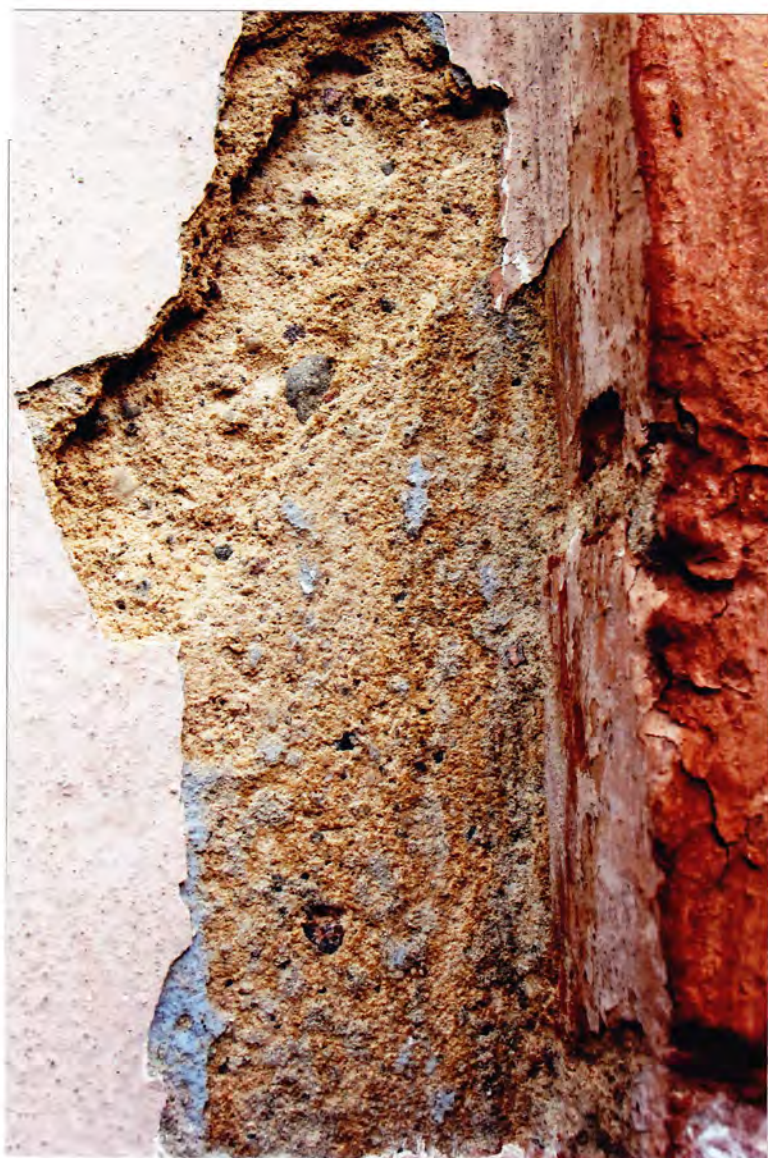
**Fot. 6.** *Odkrywka nr 1* przy oknie na parterze w osi skrajnej, lewej

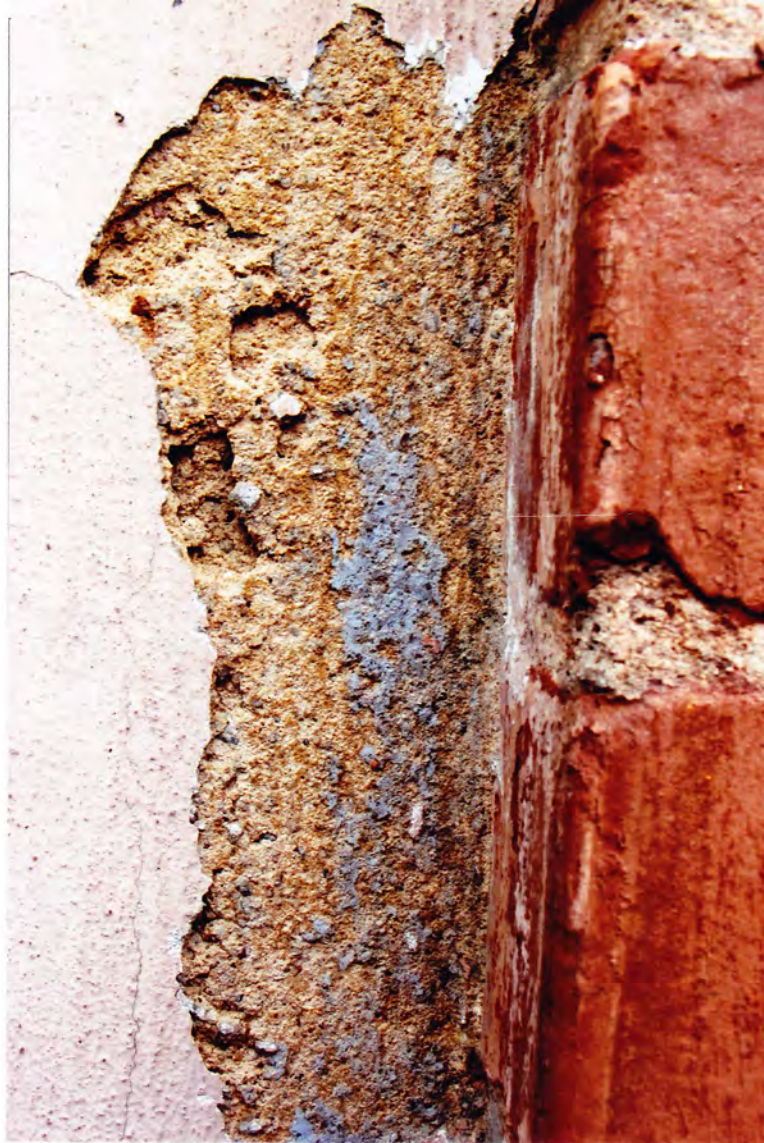
Fot. 7. *Odkrywka nr 2* przy oknie na parterze w osi skrajnej, lewej

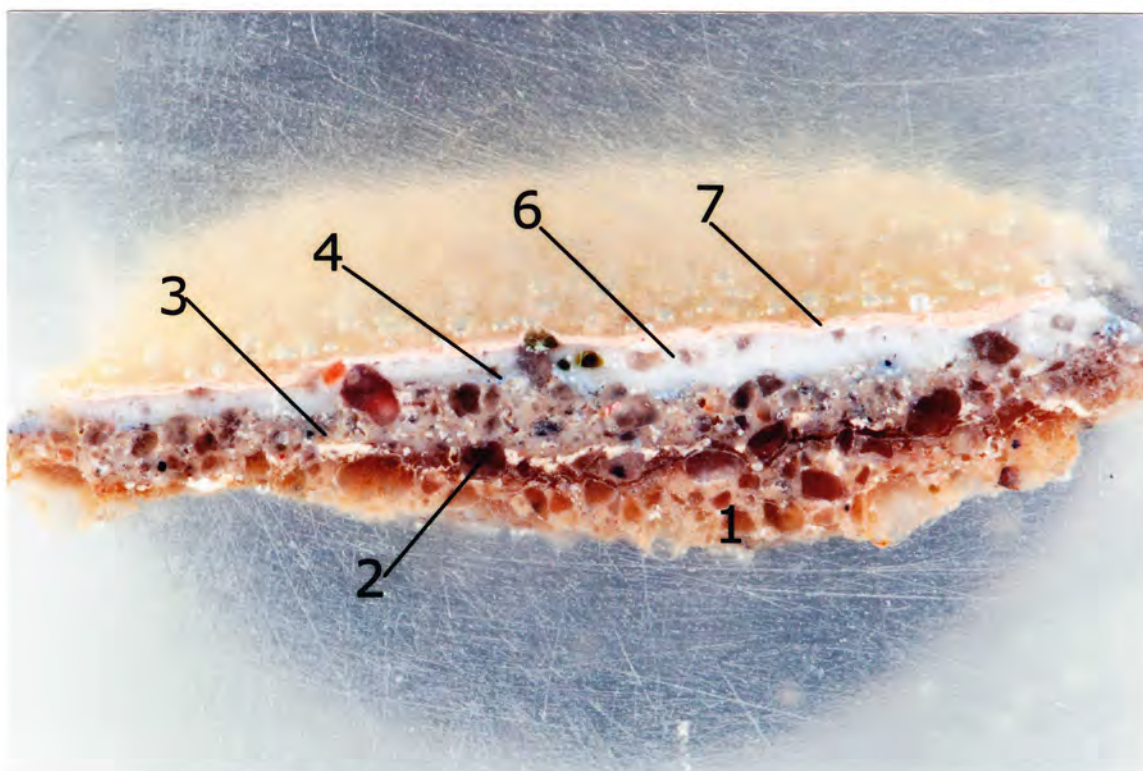
Fot. 8. *Odkrywka nr 2*, zdjęcie przekroju stratygraficznego

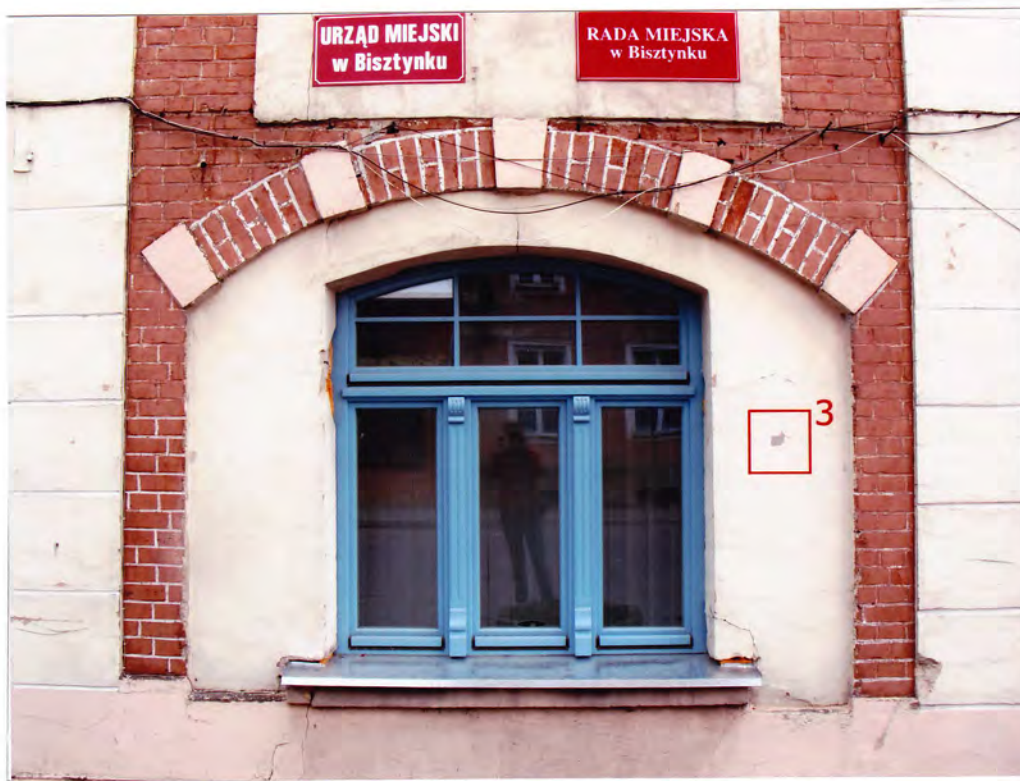
**Fot. 9.** Okno w środkowej osi na parterze elewacji frontowej. Pierwotnie w tym miejscu nie było otworu tylko tynkowana płycina, na której najprawdopodobniej umieszczony był herb miasta

Najprawdopodobniej już po zmianie funkcji (zapewne po 1945 roku) budynek przebudowano – w miejscu płyciny z herbem (w środkowej osi parteru) wybito otwór okienny, który opracowano analogicznie do oryginalnych. Opaskę okna powyżej poszerzono, nad otworem połączono z płaszczyzną powyżej, na której pierwotnie znajdowała się inskrypcja związana z funkcją budynku, poniżej okna – wydłużono. Do napraw i uzupełnień użyto tynków cementowych. Wszystkie powierzchnie tynkowane pomalowano na kolor szaroniebieski. Podczas jednego z kolejnych remontów ceglane powierzchnie elewacji pokryto farbą emulsyjną kolorze różowym z białą imitacją spoinowania. Ukryto w ten sposób część zniszczeń oraz zabrudzeń i zabielen cegieł.

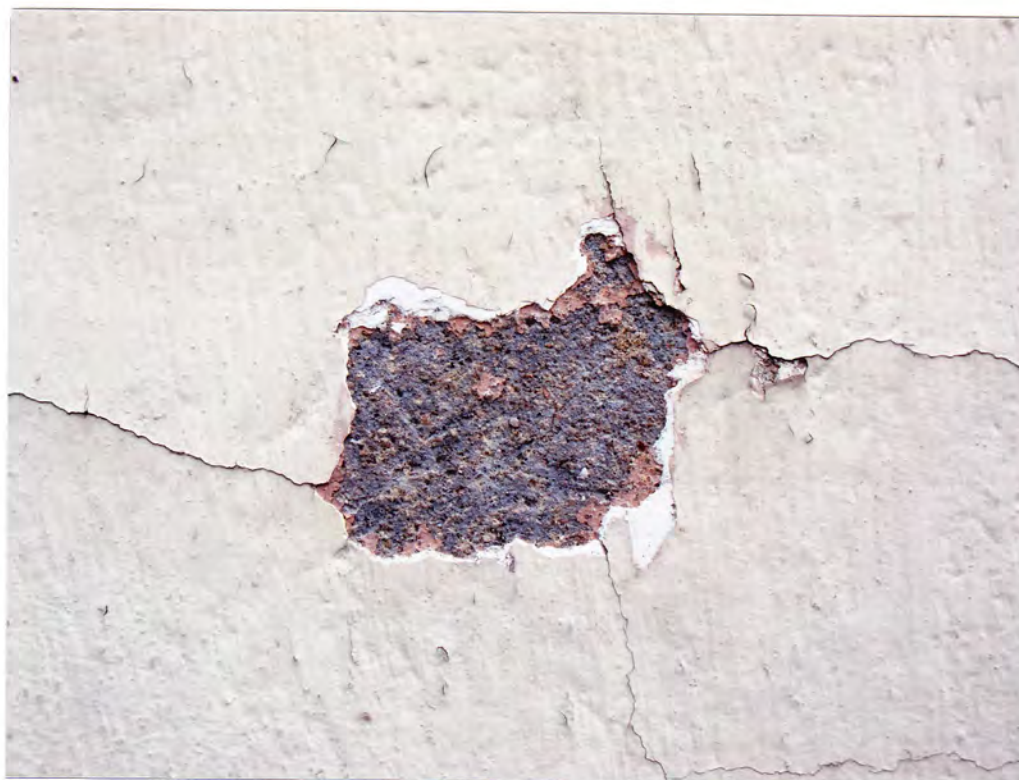
**Fot. 10.** *Odkrywka nr 3*, na wtórnym, szarym tynku jako pierwsza widoczna jest warstwa malarska w kolorze szaroniebieskim

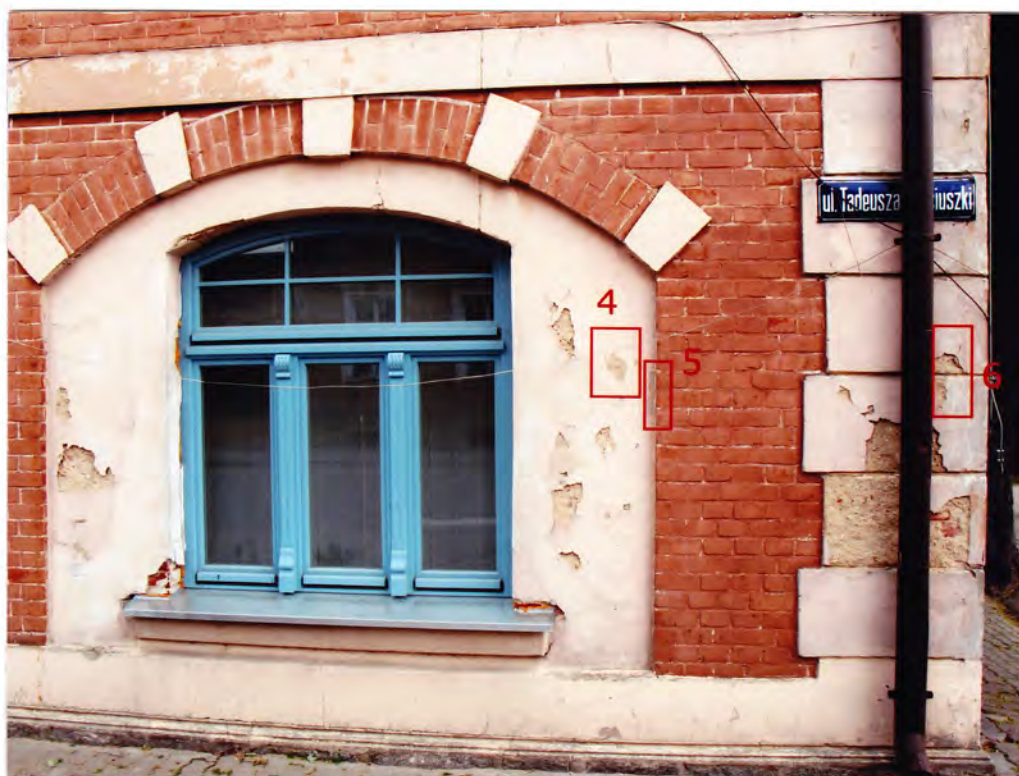
Fot. 11. Okno w skrajnej, prawej osi parteru. Widoczne *odkrywki nr 4,5,6*

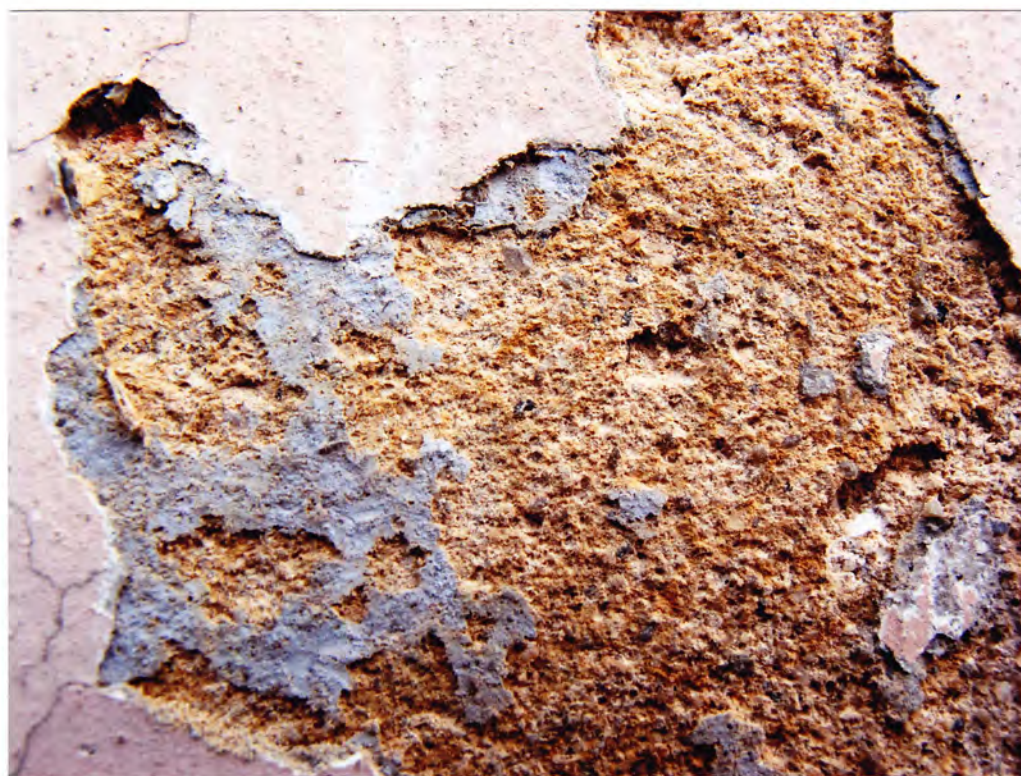
Fot. 12. Fragment *odkrywki nr 4* – widoczne jasnougrowe zabarwienie powierzchni oryginalnego tynku

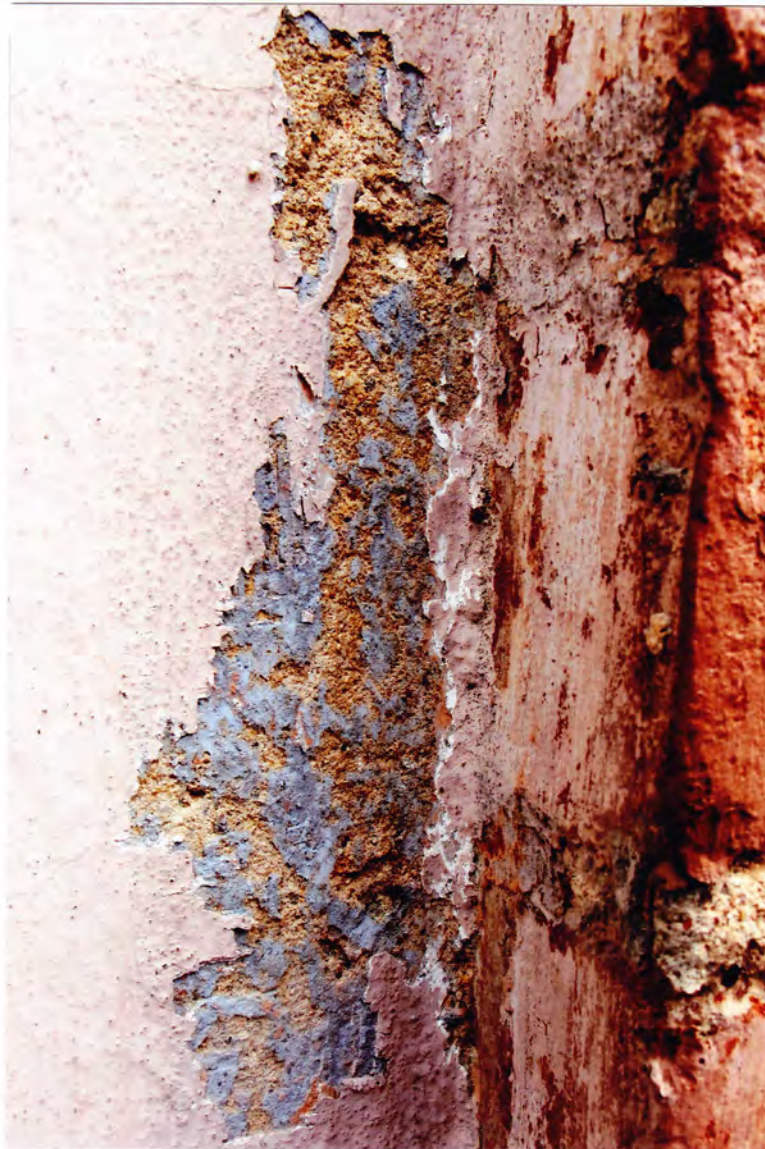
Fot. 13. *Odkrywka nr 5* – na tynku pod wtórnymi warstwami widoczne relikty warstwy w kolorze jasnougrowym

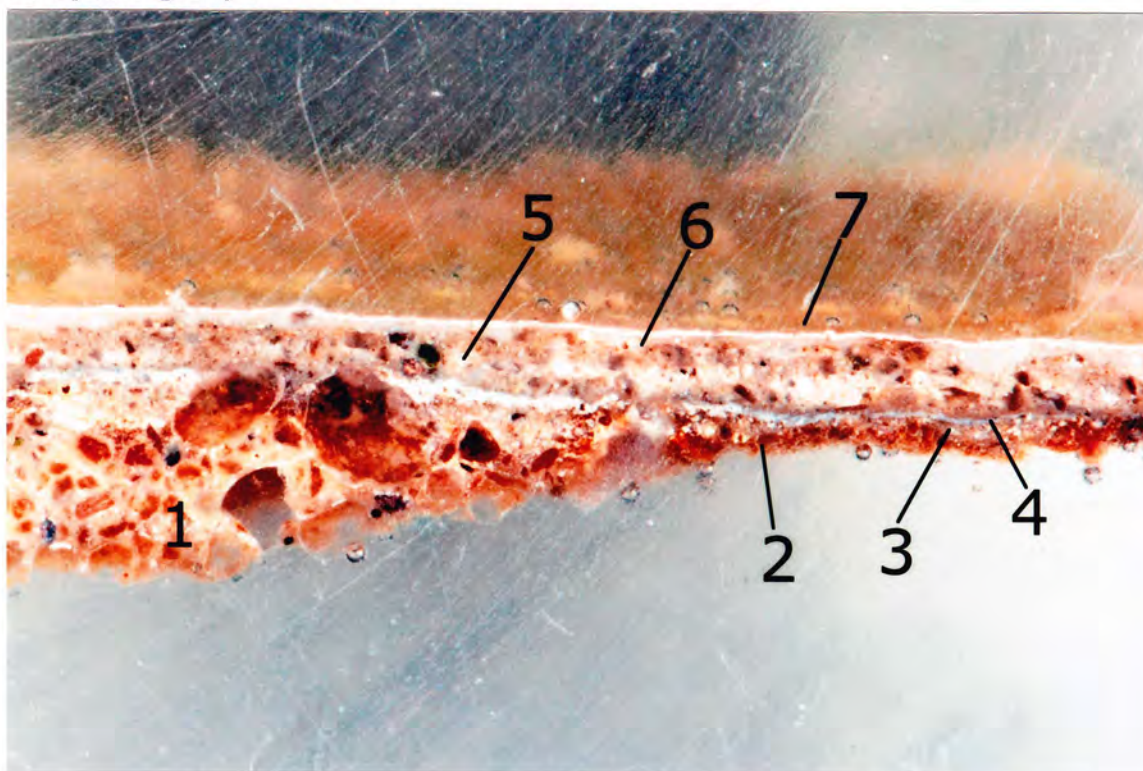
Fot. 14. *Odkrywka nr 5* – zdjęcie przekroju stratygraficznego

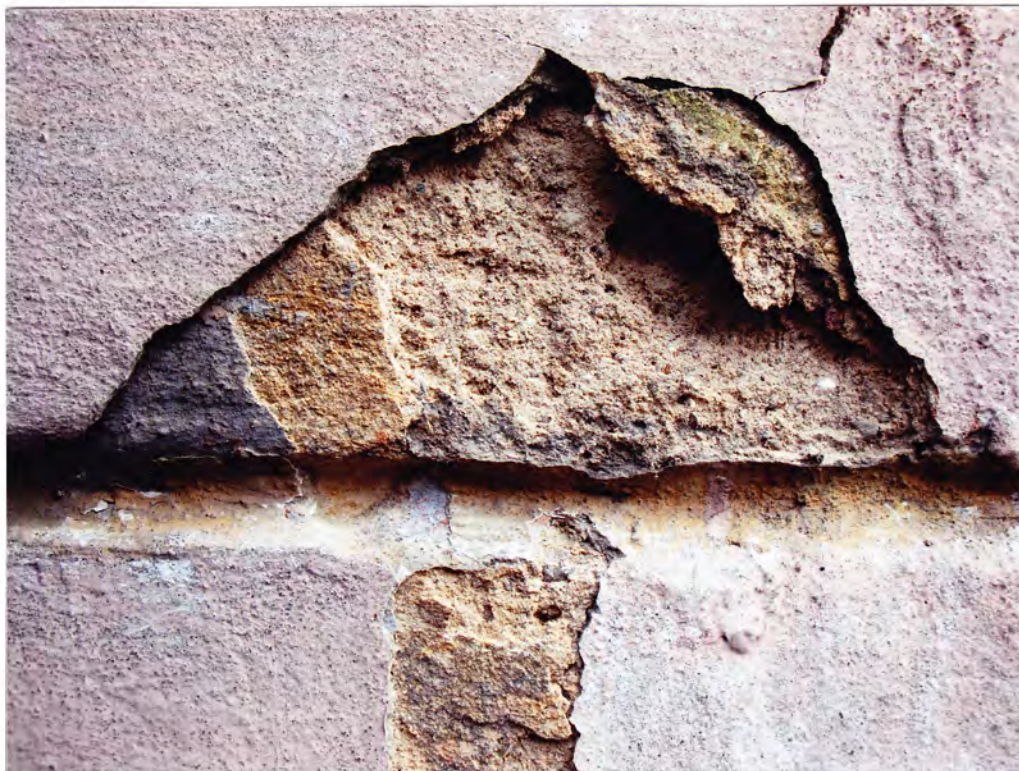
Fot. 15. *Odkrywka nr 6* – bonie na prawej (zachodniej) krawędzi elewacji frontowej

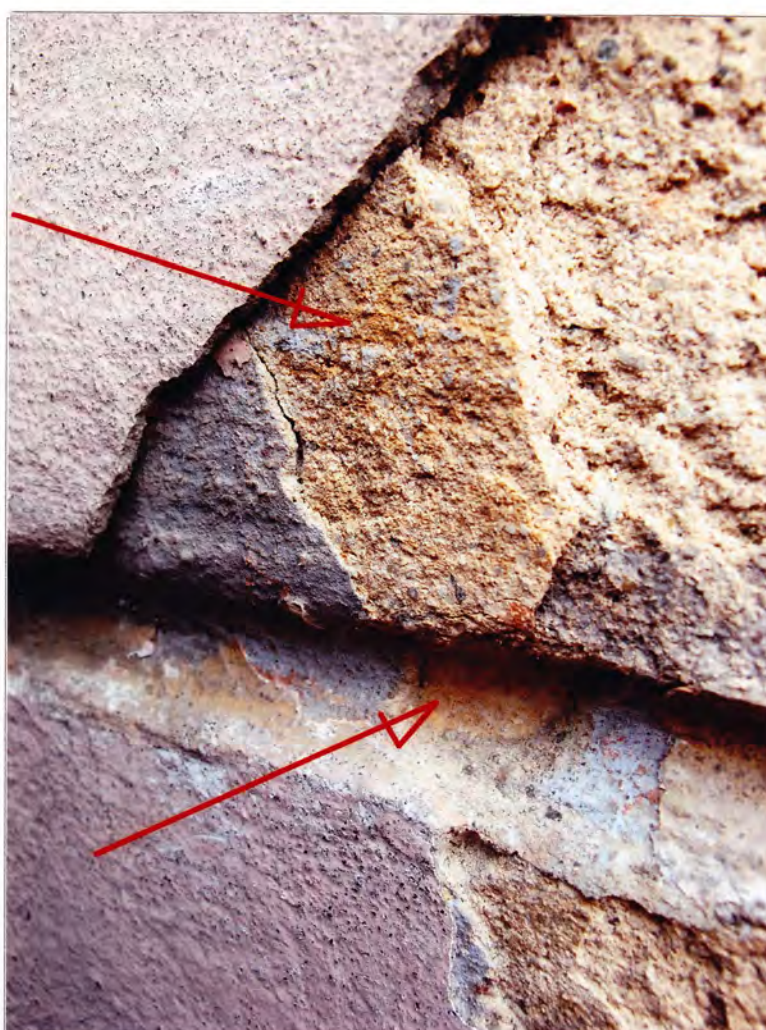
Fot. 16. Fragment *odkrywki nr 6* – pod wtórnymi nawarstwieniami widoczne jasnougrowe zabarwienie tynku

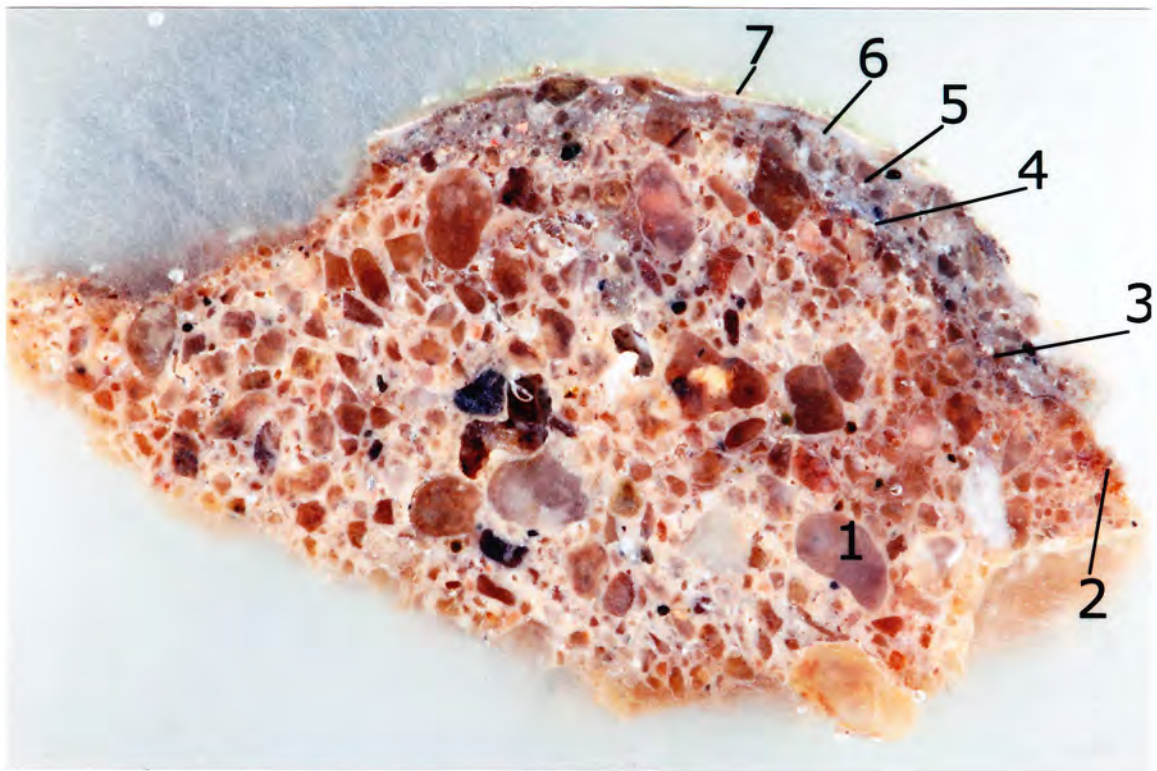
Fot. 17. Odkrywka nr 6 – zdjęcie przekroju stratygraficznego

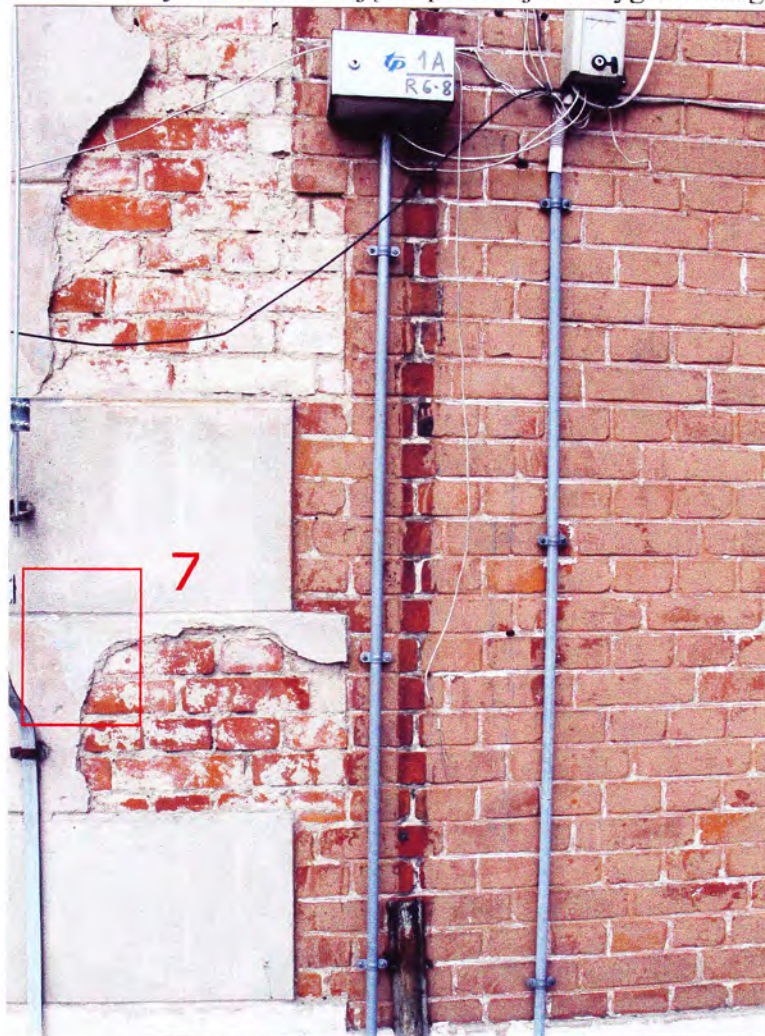
Fot. 18. Fragment boniowania na elewacji południowo-zachodniej, miejsce wykonania odkrywki nr 7. W miejscu dawnego przebiegu przewodów instalacji widoczny fragment wątku ceglanego bez wtórnej warstwy malarskiej

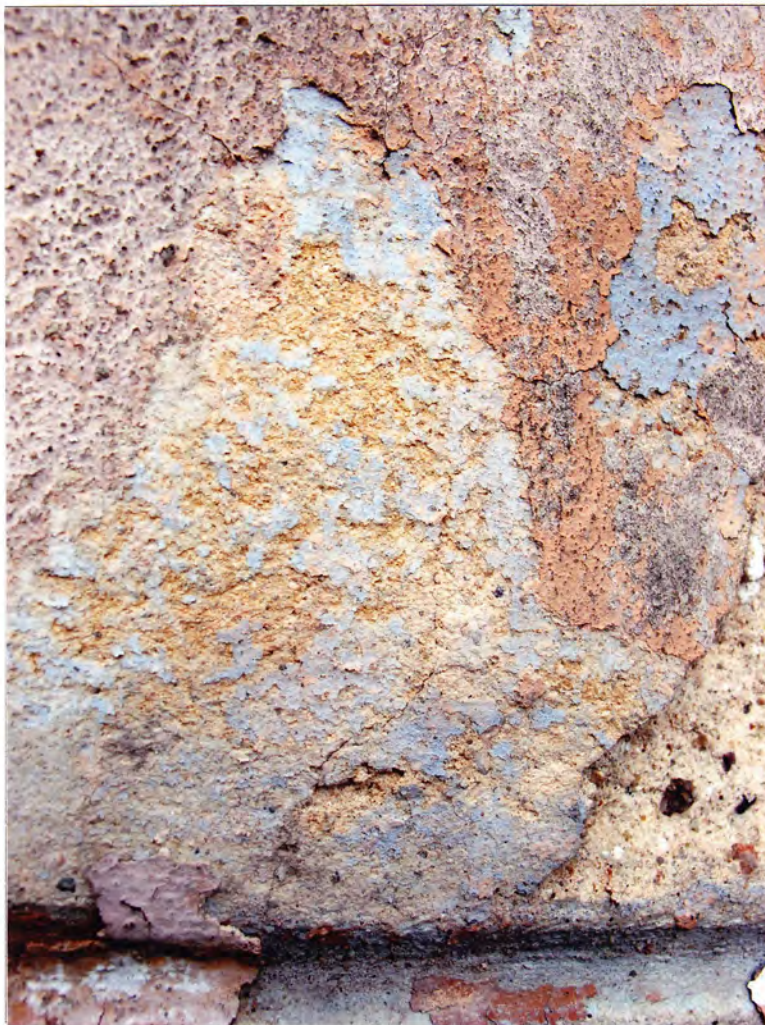
Fot. 19. *Odkrywka nr 7* – widoczne jasnougrowe zabarwienie tynku, na nim kolejne warstwy

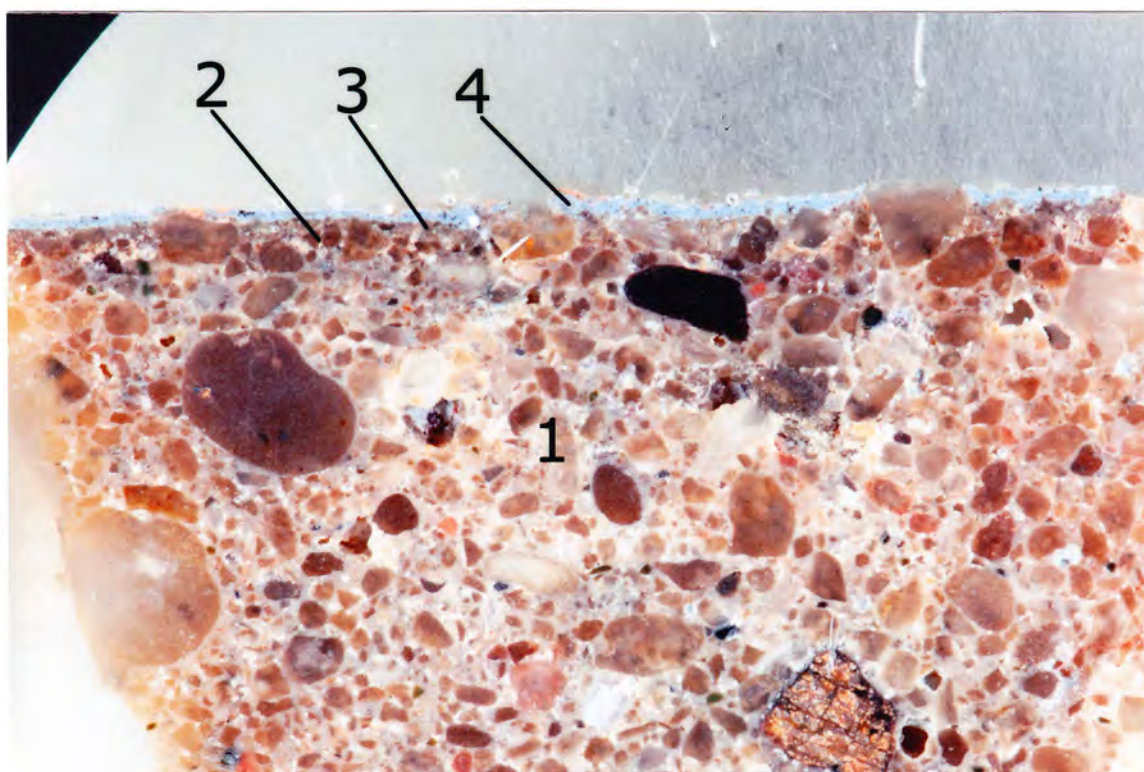
Fot. 20. *Odkrywka nr 7* – zdjęcie przekroju stratygraficznego

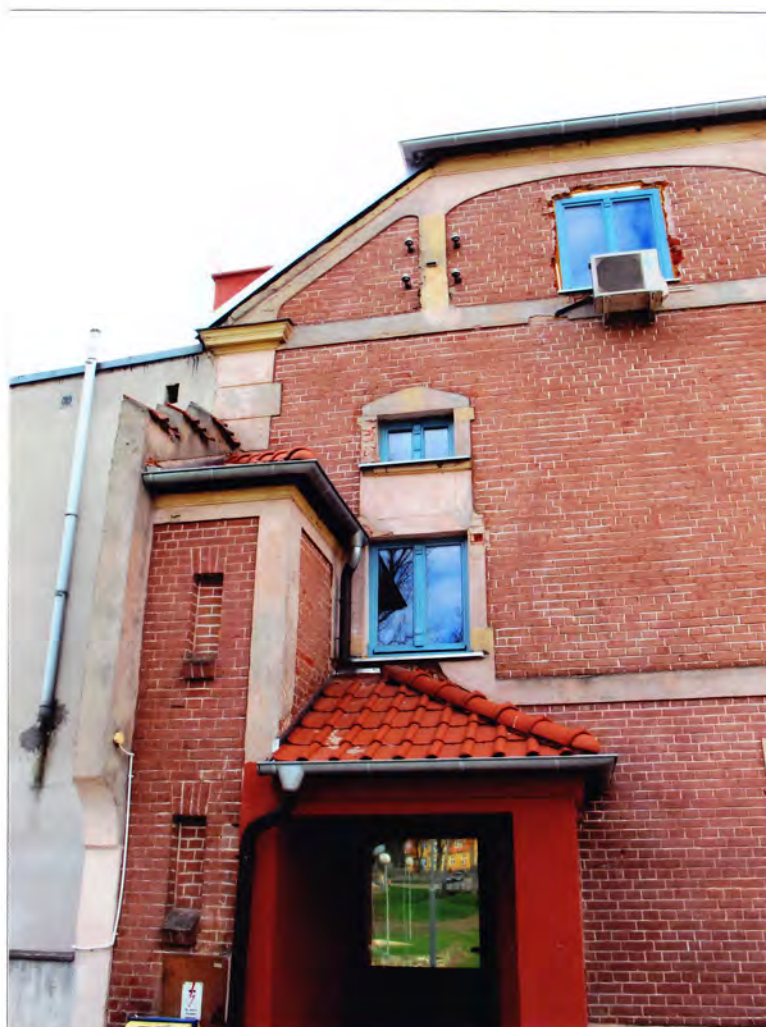
**Fot. 21.** Elewacja północno-wschodnia. Widoczne zniszczenia i ubytki tynkowanych detali oraz wtórnie wybity otwór okienny w szczycie.

10. Uzupelnienie ubytków tynkowanych detali architektonicznych (bonie, opaski, gzymsy) na wzór elementów zachowanych z zastosowaniem gotowych zapraw np.: Kalkin RK 39, RK 70 N firmy Baunit, tynków wapiennych Quick-mix Tubag w systemie NHL (TKP, P wa), KEIM NHL-Kalkputz Grob, -Fein, Sopro TKM 887 ewentualnie innych o zbliżonych parametrach. W obrębie cokołu zaleca się zastosowanie materiałów przeznaczonych do stref cokołowych.

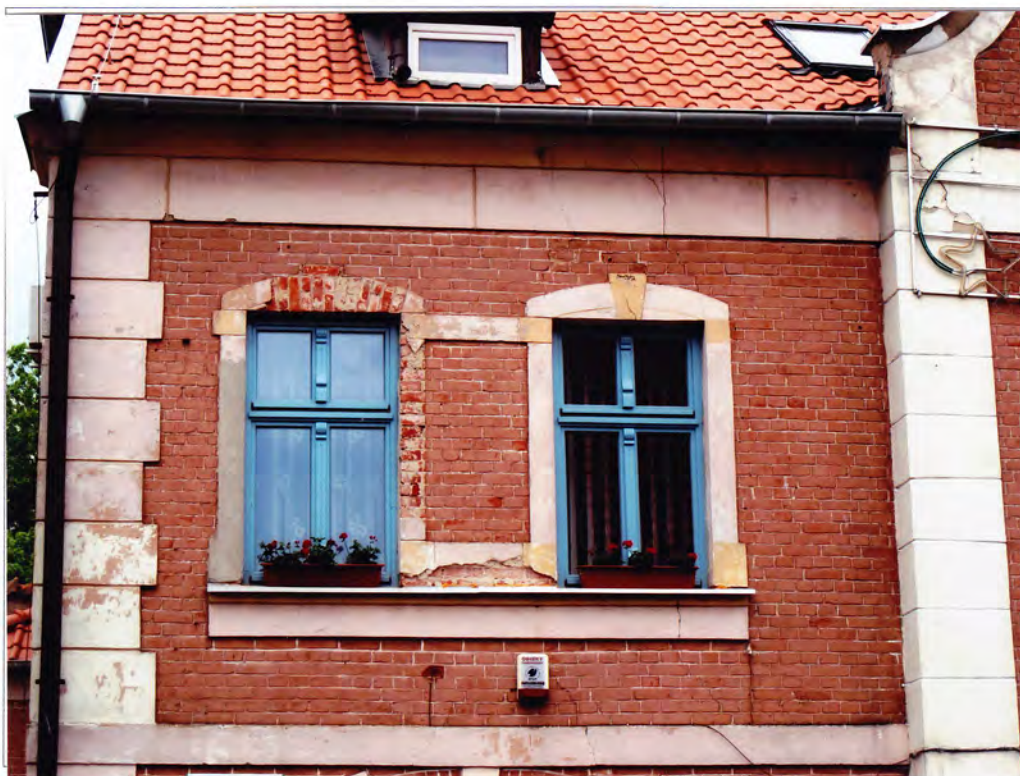
**Fot. 22.** Elewacja frontowa, okna na piętrze po lewej stronie ryzalitu. Widoczne ubytki wypraw oraz ukośne pęknięcia

6. Wzmocnienie i stabilizacja pęknięć muru z zastosowaniem systemu Helifix.
7. W miarę potrzeby wzmocnienie strukturalne cegieł i zapraw w murze z zastosowaniem preparatów na bazie estrów kwasu krzemowego, np. KSE 300 Remmers, KEIM Silex-OH lub równoważnych

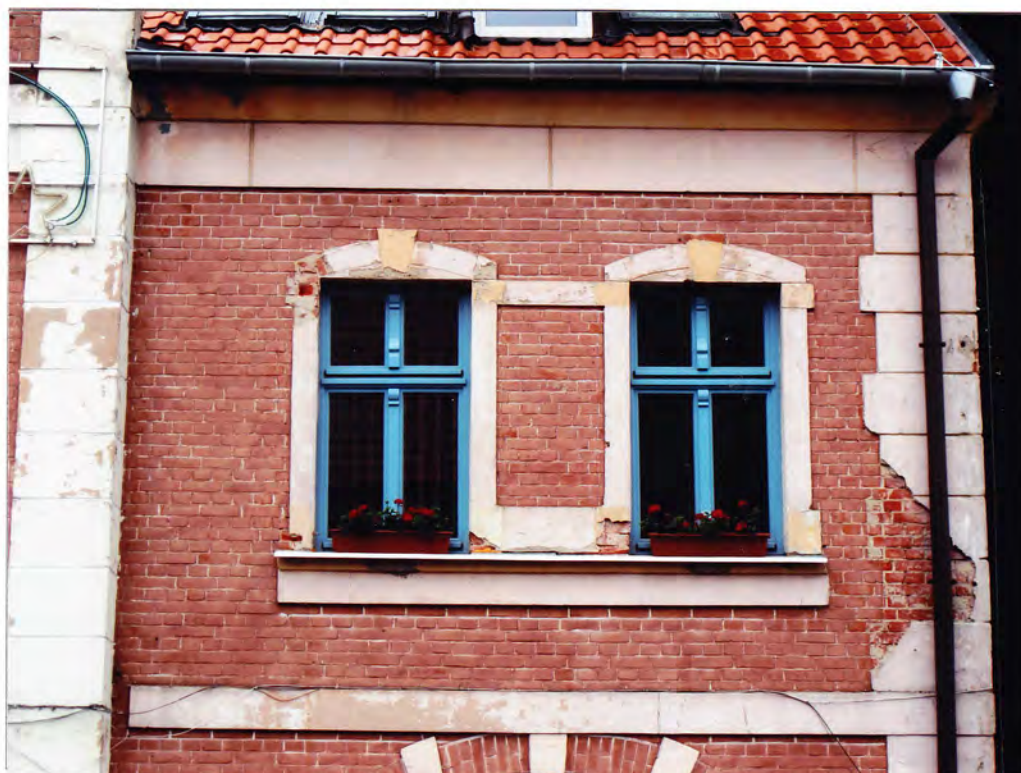
**Fot. 23.** Elewacja frontowa, okna na piętrze po prawej stronie ryzalitu. Widoczne ubytki wypraw
