**DOKUMENTACJA BADAŃ
STRATYGRAFII NAWARSTWIEN MALARSKICH
ORAZ PROGRAM PRAC KONSERWATORSKICH
ELEWACJI ZABYTKOWEGO BUDYNKU NR 5
W PALUZACH GM. BISZTYNEK**

Rodzaj: Stratygrafia nawarstwień malarskich elewacji zabytkowego budynku nr 5 w Paluzach gm. Bisztynek. W gminnej ewidencji zabytków budynek funkcjonuje pod nr 66.

V. STAN ZACHOWANIA I PRZYCZYNY ZNISZCZEŃ

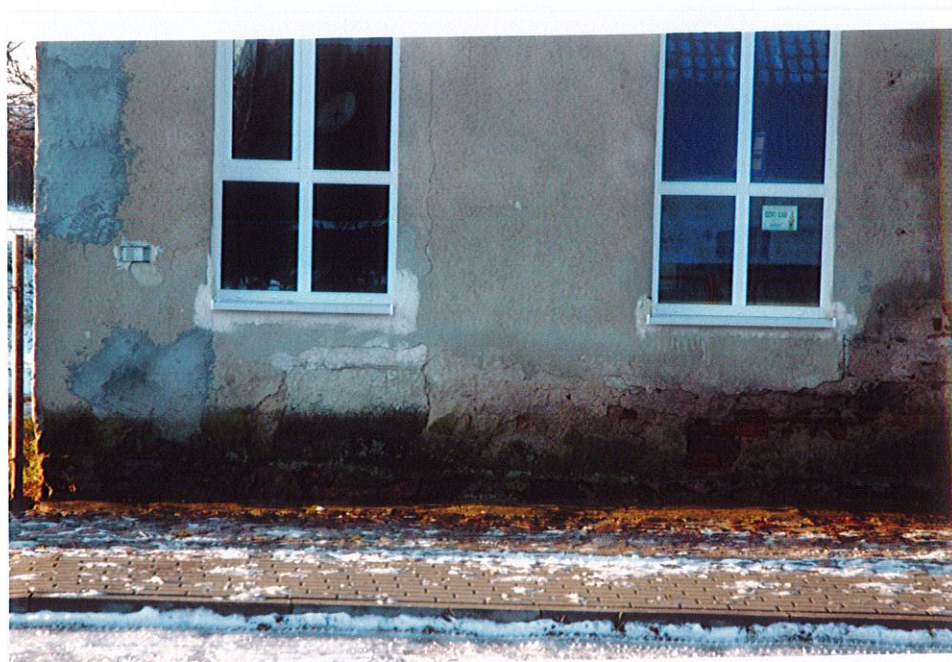
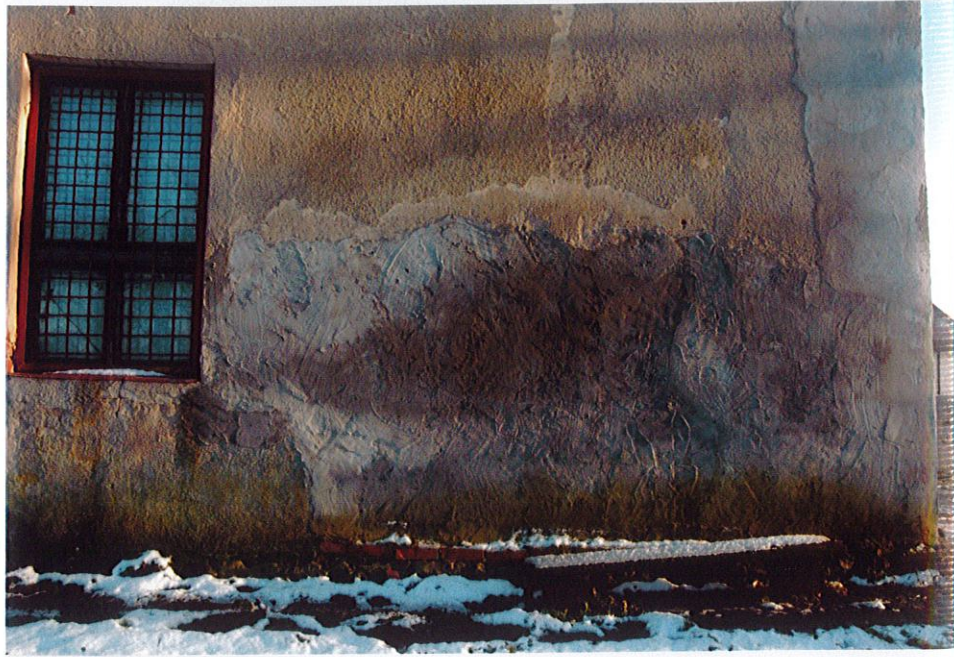
Budynek w partii przyziemia jest wyraźnie zawilgocony. Tynki odspajają się, są popękane. Okna są wtórne z PCV.

Ubytki narzutów tynkarskich uzupełniano zaprawą cementową.

2. W obrębie ścian należy skuć zniszczone, niestabilne, popękane i rozwarstwiające się tynki. Należy usunąć również popękane i zawilgocone tynki w partii przyziemia oraz opaskę cementową od frontu budynku.

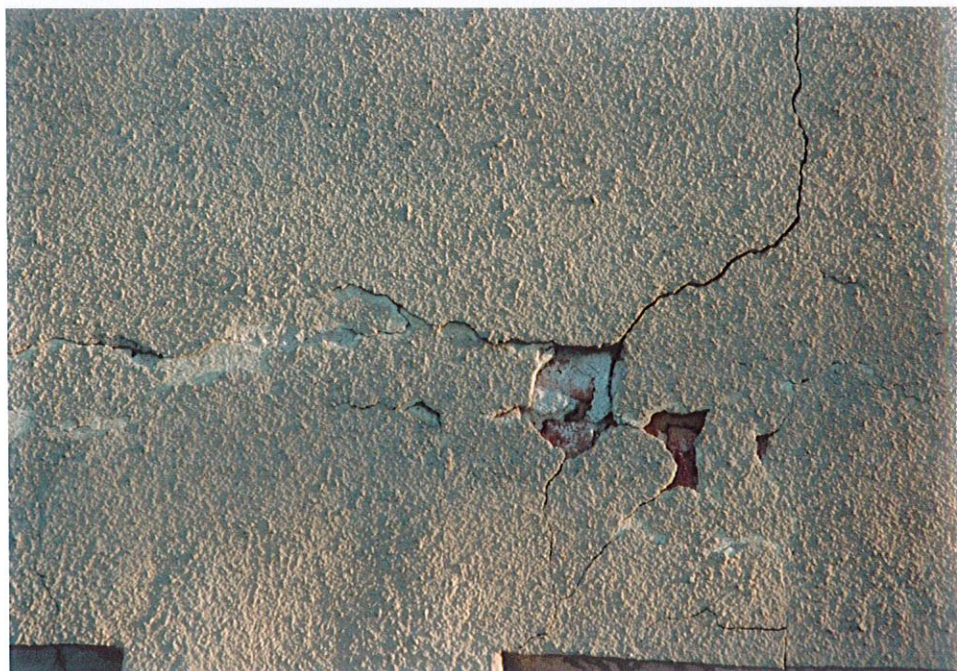
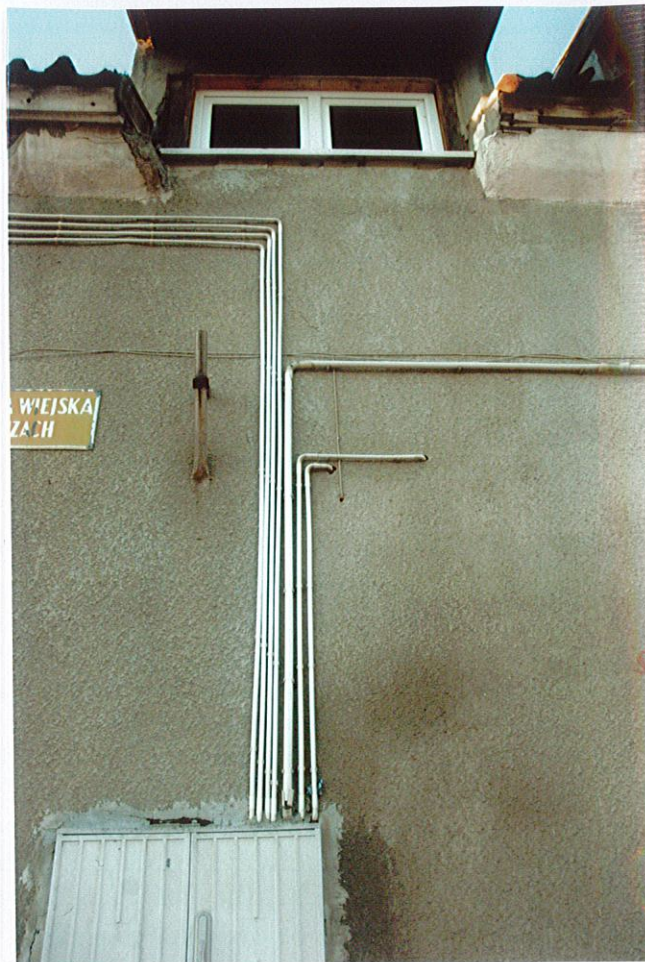
Tynki są spękane i spęcherzone z ubytkami.

Budynek szpecą zewnętrzne instalacje elektryczne, wentylacyjne, instalacje kanalizacyjne i tabliczki informacyjne.

1. Usunięcie kabli i elementów metalowych (tj. tabliczki informacyjne itp., bolce, haki, dawne instalacje elektryczne), które nie posiadają znaczenia konstrukcyjnego, a przerdzewiałe mogą powodować zaplamienia tynków.

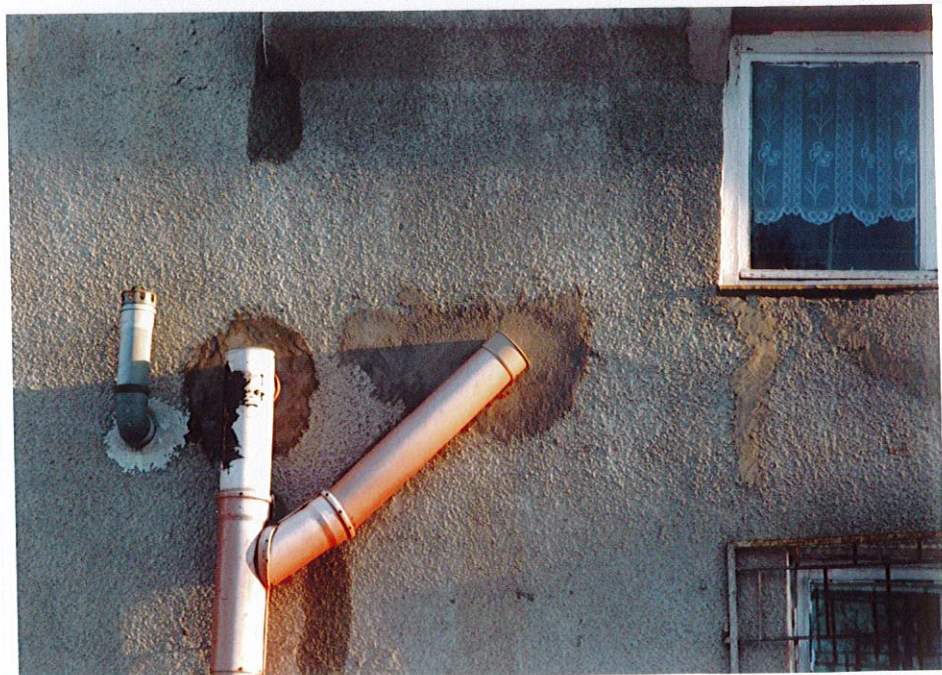
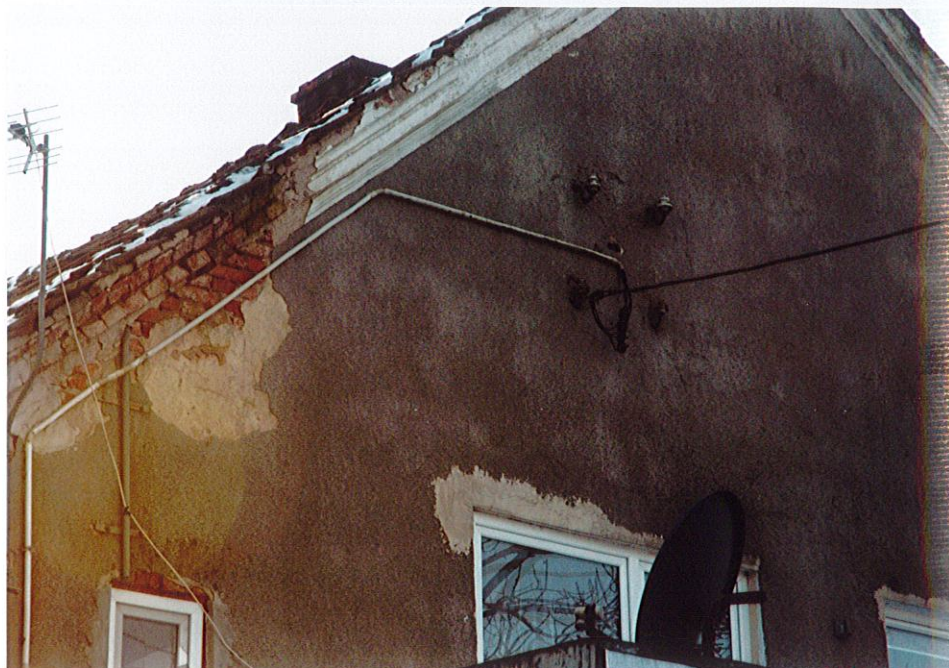
Budynek szpecą zewnętrzne instalacje elektryczne, anteny satelitarne, ubytki tynków i ich późniejsze reperacje.

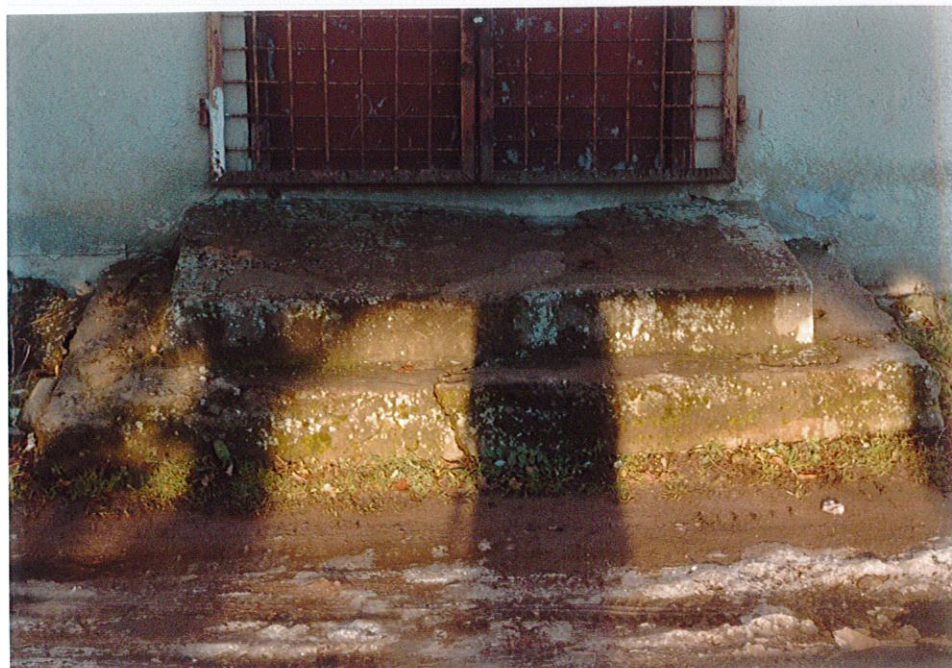
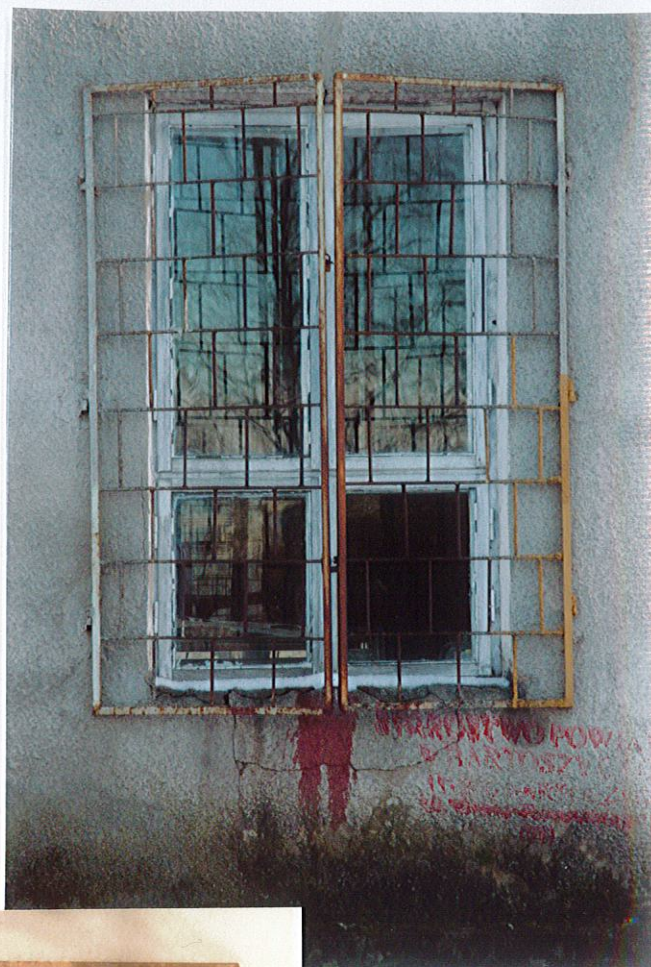
Stopnie schodów są popękane z ubytkami.

W obrębie budynku widoczna jest wtórna stolarka, zabezpieczona szpecącymi przedziewiałymi kratownicami.

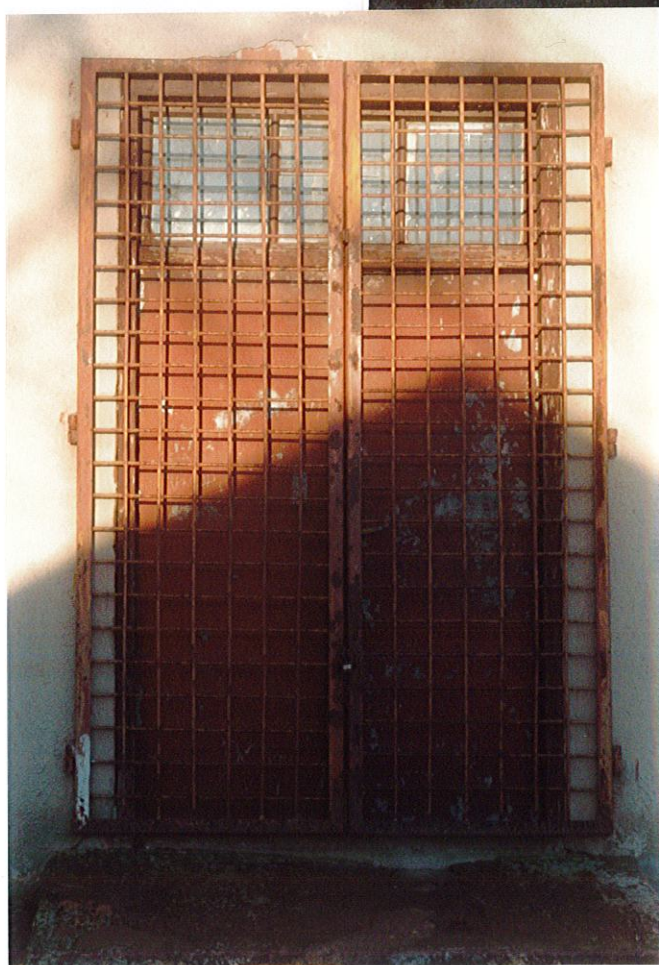
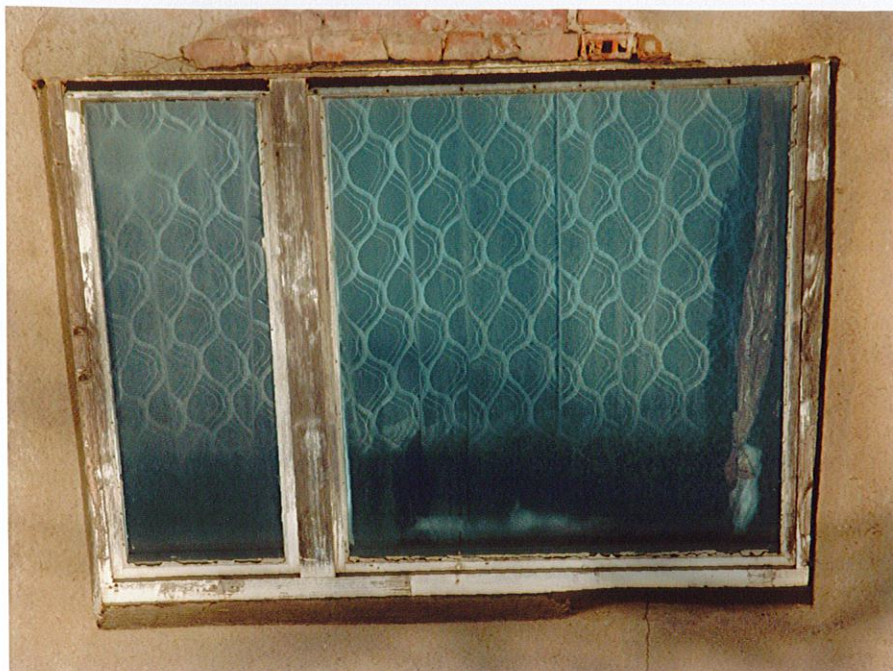
Stolarka jest wtórna. Drewno okien jest zmurszałe. Warstwy wymalowań złuszczą się.

Ponieważ obecne okna są wtórne, a najstarsze okna w elewacji tego budynku zachowane są w elewacji tylnej i mają formę historyzującą, należy w przyszłości wymienić okna z PCV i wtórne drewniane na okna drewniane, skrzynkowe, czteroskrzydłowe z prostą listwą przymykową i płaskim, obniżonym ślemieniem. Jako kolor wszystkich okien proponuje się wymalowanie ich w kolorze ecru wg NCS-u S 0507-Y20R. W przypadku drzwi należy wymienić je w przyszłości na drzwi drewniane, dwuskrzydłowe, dwupłycinowe o konstrukcji ramowo-płycinowej. W przypadku drzwi głównych na klatkę, w górnej części skrzydeł należy zastosować szklenie, a nad skrzydłami czterodzielne, przeszklone nadświetle. Drzwi do lokalu usługowego powinny być analogiczne do tych prowadzących na klatkę schodową (bez nadświetla). Drzwi należy pomalować na kolor brązowy wg NCS-u S 4020-Y30R. Takie zestawienia barwne występowały w tym rejonie w czasie powstania budynku.

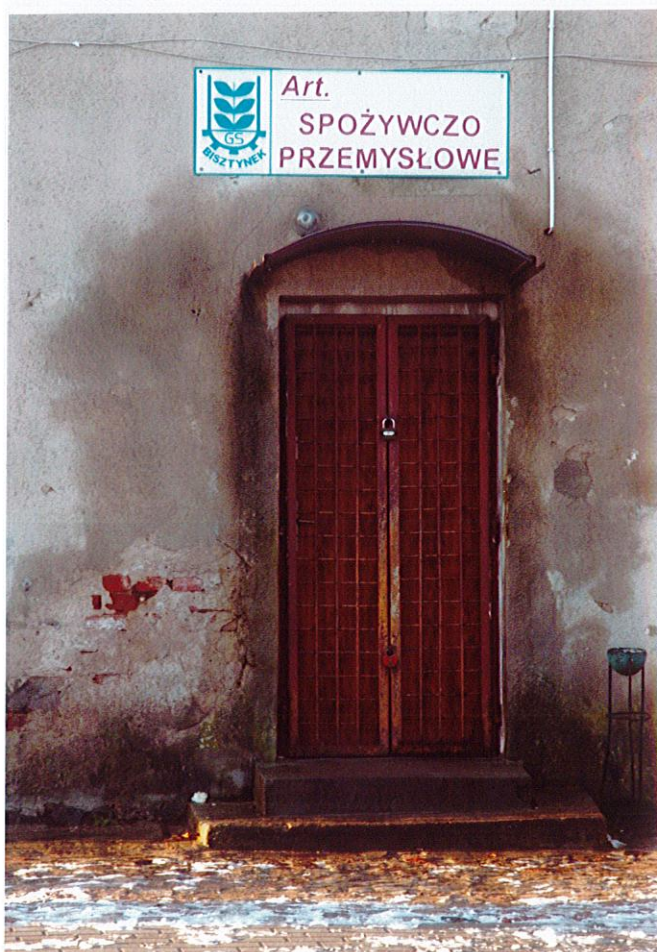
Budynek szpecą odsłonięcia tynków, kable instalacji elektrycznych oraz tablice reklamowe i informacyjne.

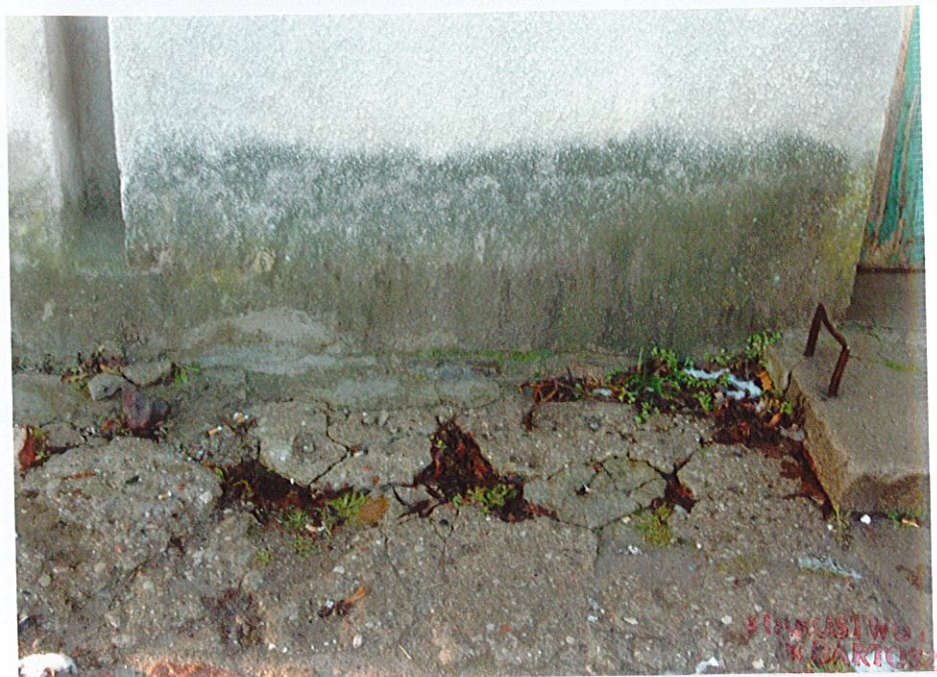
Budynek w partii przyziemia jest zawilgocony. Bezpośrednio od jego frontu budynku znajduje się wylewka betonowa, która jest spękana i z ubytkami.

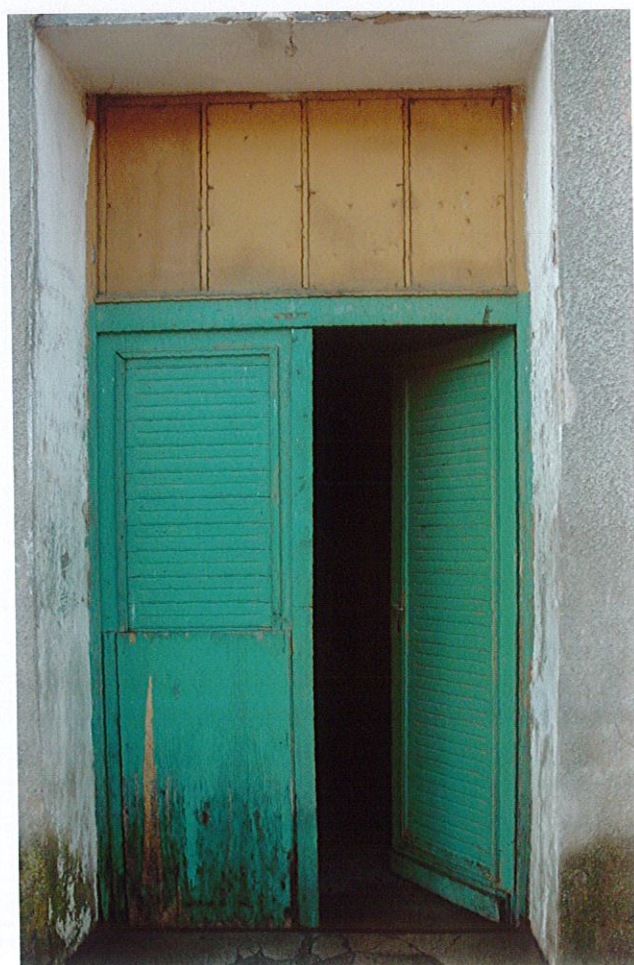
Stolarka drzwiowa jest wtórna.

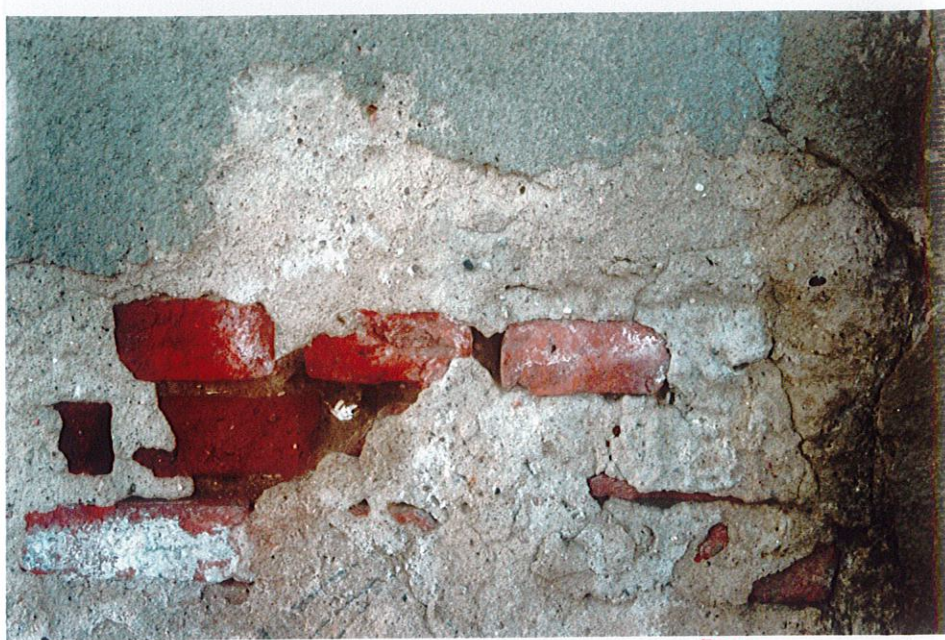
W obrębie budynku widoczne są ubytki tynków odsłaniające mur ceglany z wypłukanym spoinowaniem.

10. Proponuje się zastosowanie gotowych zapraw mineralnych np. *Baumit*, *Remmers*. W miejscach ubytków tynków należy oczyścić mur ceglany i usunąć spoinowanie na głębokość 1,5 - 2 cm. W miejscach występowania wcześniejszych spękań należy wtopić siatki antyryсовe. Przed uzupełnieniem ubytków tynków podłoże zwilżyć. W miejscach braków tynków wprowadzać zaprawę wapienną RK 39 firmy *Baumit*. Po lekkim związaniu warstwy podkładowej należy wprowadzić również zaprawę RK 39 firmy *Baumit*, którą należy zatrzeć na gładko. Należy zrekonstruować profil gzymsu koronującego na podstawie zachowanych fragmentów oryginalnego gzymsu.

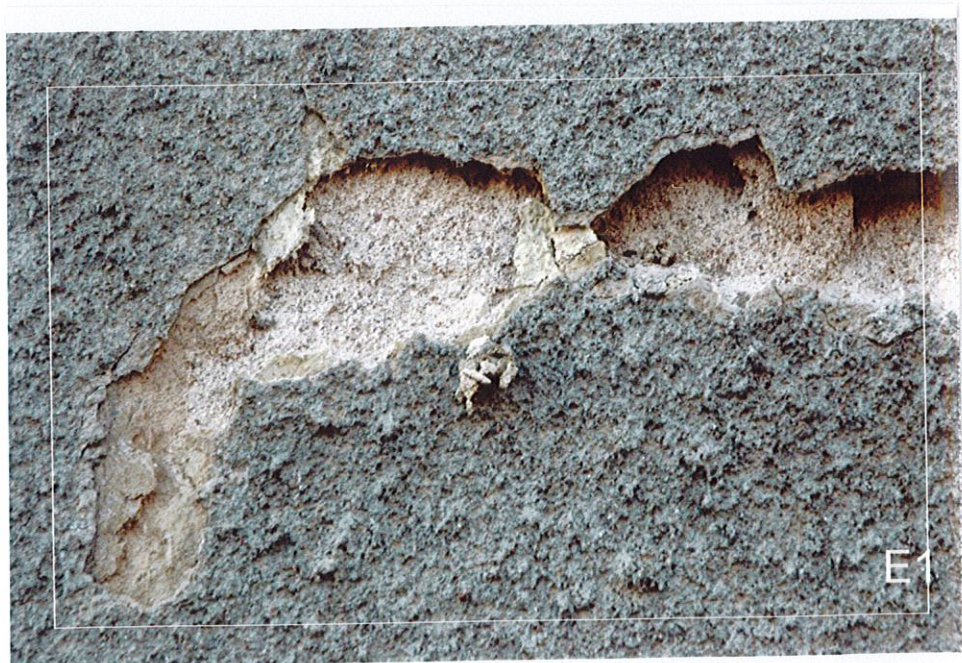
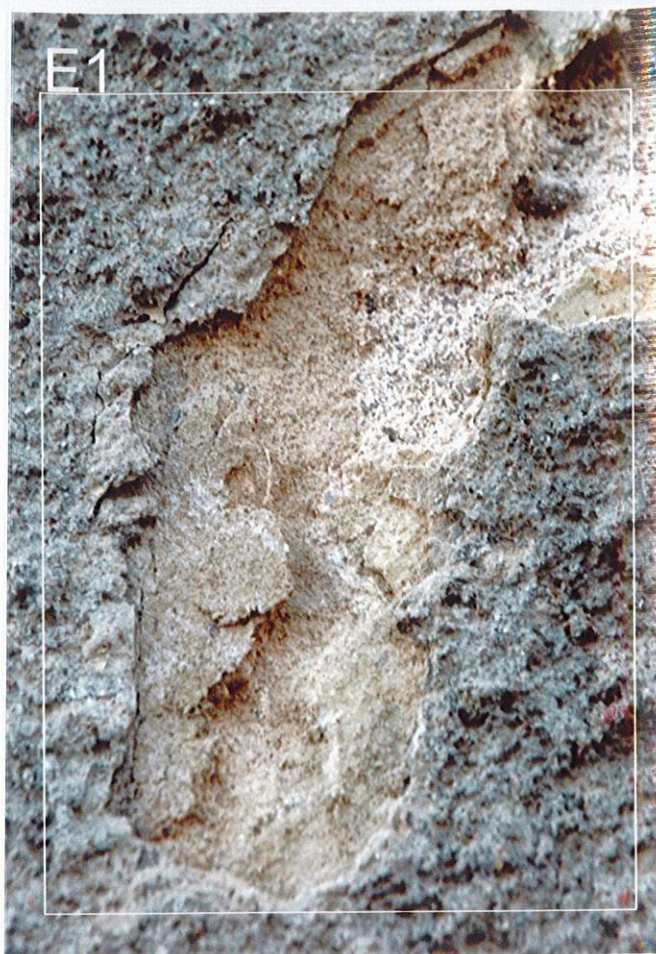
Odkrywka E1. Widoczne pozostałości wymalowania w kolorze ugrowym wg NCS-u S 1515-Y20R.

Zbliżenie odkrywki E1. Widoczne pozostałości wymalowania w kolorze ugrowym wg NCS-u S 1515-Y20R.

Pierwszą warstwą barwną jest warstwa w kolorze ugrowym wg NCS-u S 1515-Y20R.

Budynek pokrywają wtórne tynki założone w co najmniej dwóch warstwach. Są to tynki z dodatkiem cementu. Przeprowadzone badania wykazały obecność tynków wapienno-piaskowych od frontu analizowanego budynku. Zachowały się one w jednym miejscu. Są wymalowane w kolorze ugrowym wg NCS-u S 1515-Y20R. Nie ma jednak pewności, że są to tynki pierwotne. Zaleca się wymalowanie budynku na zidentyfikowany kolor ugrowy wg NCS-u S 1515-Y20R.

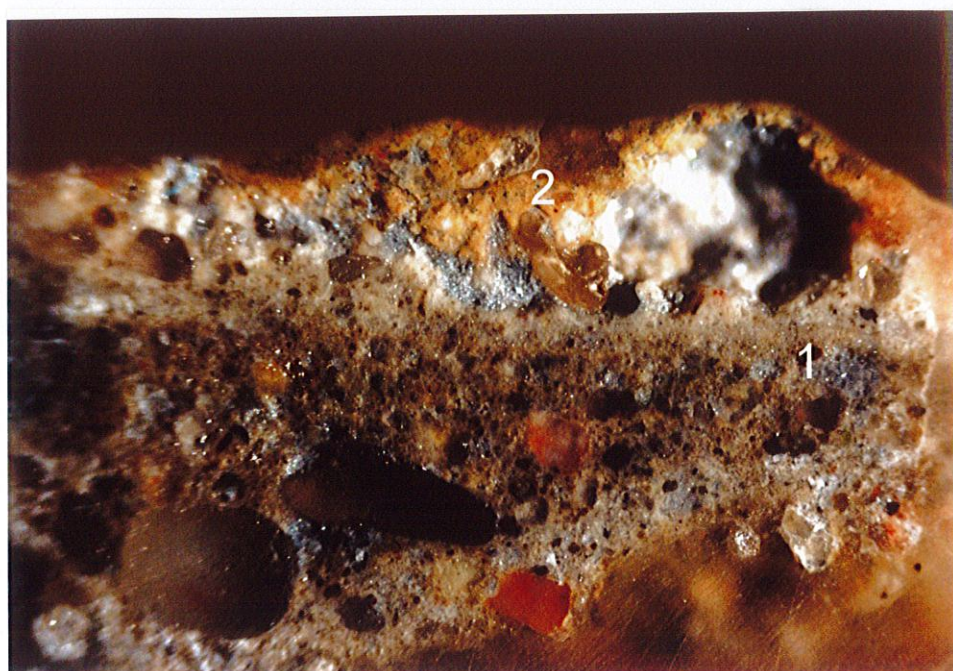
Przekrój poprzeczny próbki nr 1 z odkrywki E1.

Nr warstwy	Faza chronologiczna	Datowanie	Charakterystyka warstwy	Kolor
1	I		Tynk	Beżowy
2	I	Początek XX w.	Warstwa wymalowania	Ugrowy

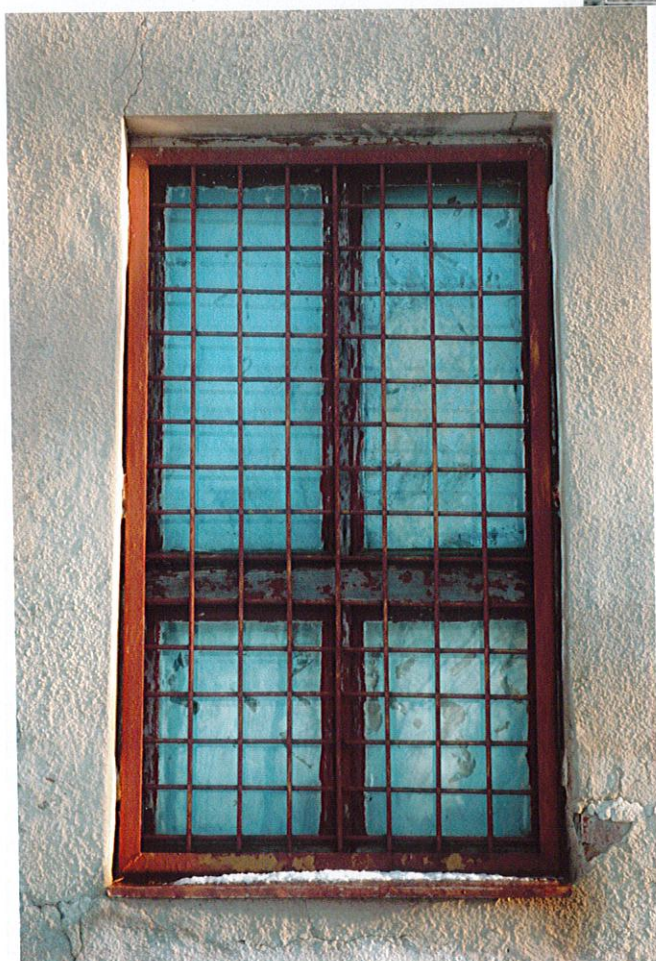
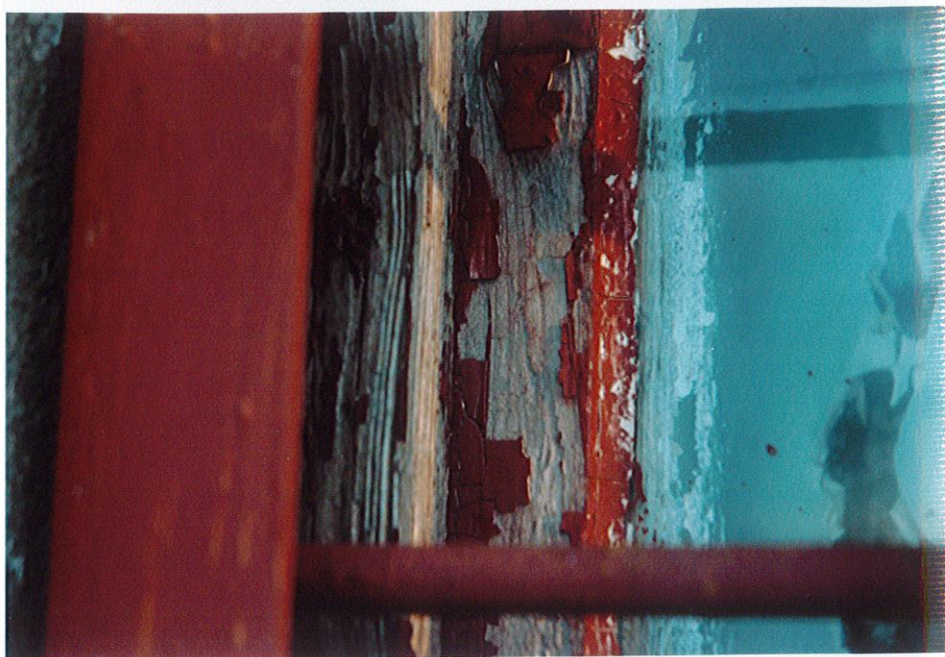
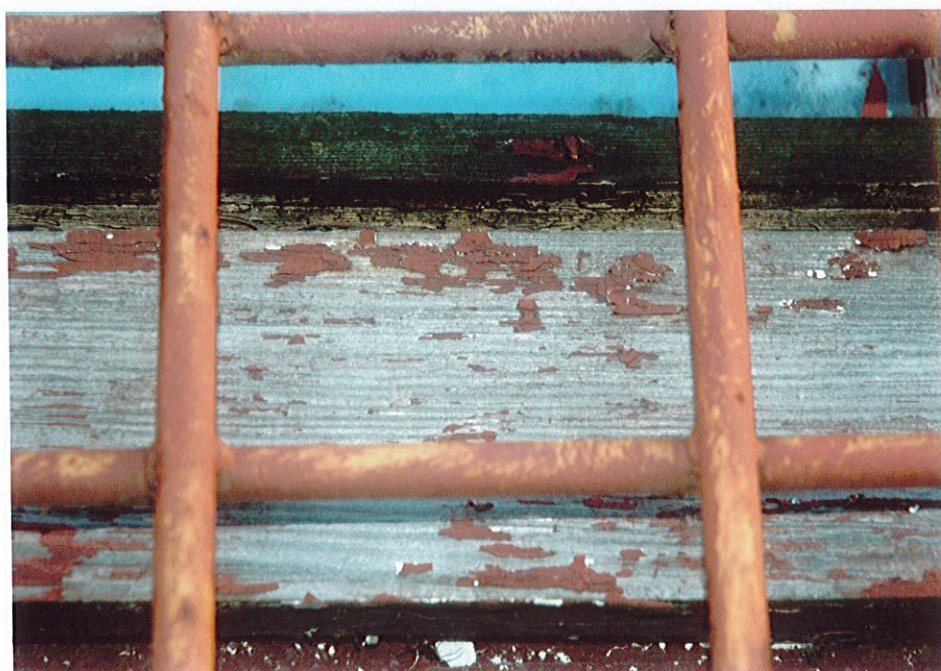
Widok najstarszego okna w budynku.

Zbliżenie fragmentu okna. Brak oryginalnych wymalowań.

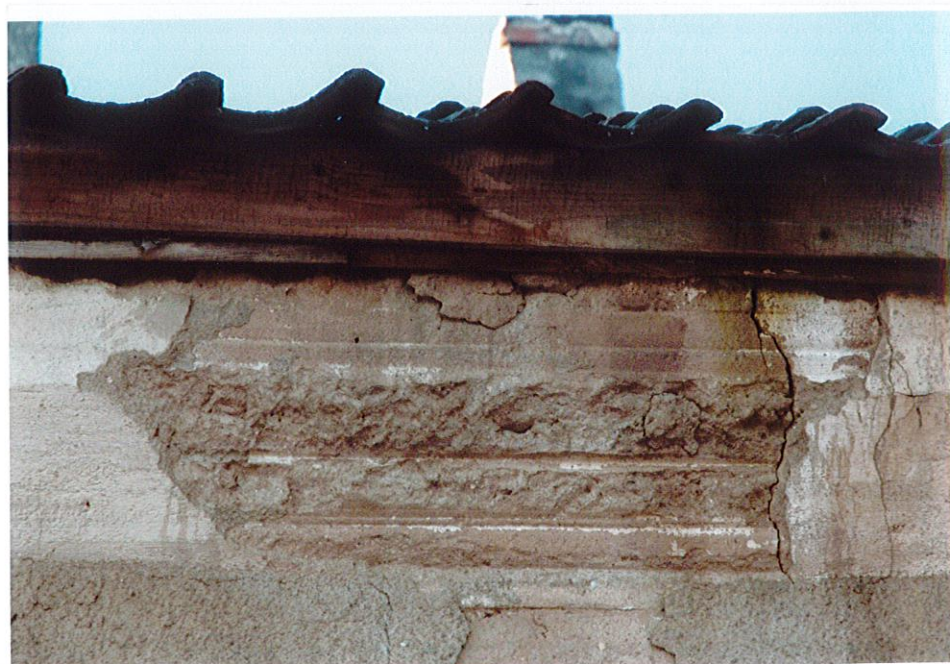
Widok fragmentu gzymsu koronującego z uwidocznionym oryginalnym profilem.

3. Wszystkie oryginalne detale, które są w stabilnym stanie należy zachować - gzyms koronujący. Osłabione, spękanе i odpajające się od podłoża należy skuć.
