WSTĘPNE ROZPOZNANIE KONSERWATORSKIE KOLORYSTYKI
ELEWACJI KAMIENIC ZNAJDUJĄCYCH SIĘ W BISZTYNKU
PRZY ULICY

- G. FINDERA NR 1

G. FINDERA NR 3-

- G. FINDERA NR 7

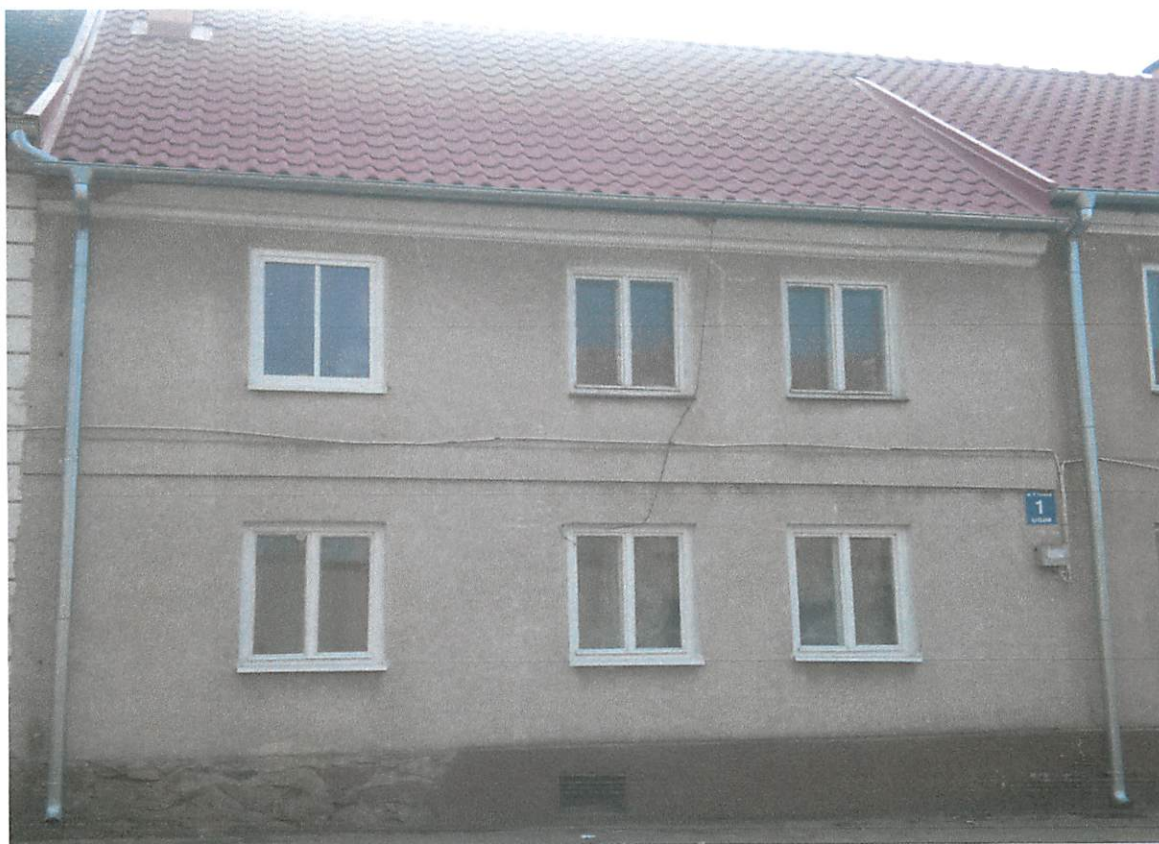
FINDERA nr 1

Kamienica dwukondygnacyjna, trójosiowa. Wybudowana z muru ceglanego na fundamencie kamiennym z ociosanych granitowych otoczków, tynkowana z gzymsem podokapnikowym wyciąganym w zaprawie. Osie budynku nie są symetryczne, wyraźnie zauważalna jest odsunięta oś od kamienicy po lewej stronie, pozostałe dwie są w równych odległościach od siebie.

Okna posiadają współczesną, nową stolarkę o nie historycznej formie, brak opasek okiennych wokół otworów. Nie symetryczne rozmieszczenie otworów okiennych sugeruje znaczną przebudowę elewacji. Ponadto powierzchnię pokrywają trzy warstwy silnych tynków cementowych. Ostatnia warstwa to tynk narzutowy tzw. "baranek" w szarym kolorze na bazie szarego cementu popiołowego.

Kamienny cokół pokrywają trzy warstwy silnych tynków cementowych, o zagładzonej powierzchni i pomalowane na ciemnoczerwony kolor.

Ze względu na znaczne przekształcenia budynku, co widoczne jest w postaci niesymetrycznych osi, nierównym cokole częściowo wykonanym w wątku kamiennym, braku opasek okiennych, braku tynków oryginalnych na płaszczyznach, proponujemy pomalowanie powierzchni istniejących tynków na najstarszy kolor znaleziony na odsłoniętym kamiennym cokole, kolor czerwony NCS S 4050-Y70R.

Cokół kamienny powinien być odsłonięty i eksponowany. Jeśli podczas prac okaże się, że jest on zachowany tylko częściowo, to należy go zasłonić tynkiem i pomalować na kolor NCS 4050-Y70R.

Jedyny najstarszy element, gzyms wieńczący ścianę proponujemy pomalować na kolor piaskowcowy, jasny, identyczny jakie występują często na kamienicach z początku XIX i XX wieku NCS S 2020-Y20R.

Ze względu na fakt, iż historycznie na elewacjach występowały zawsze obramienia w postaci opasek okiennych, proponujemy, je wykonać wokół otworów okiennych i pomalować na kolor identyczny z kolorem gzymsu wieku NCS S 2020-Y20R.

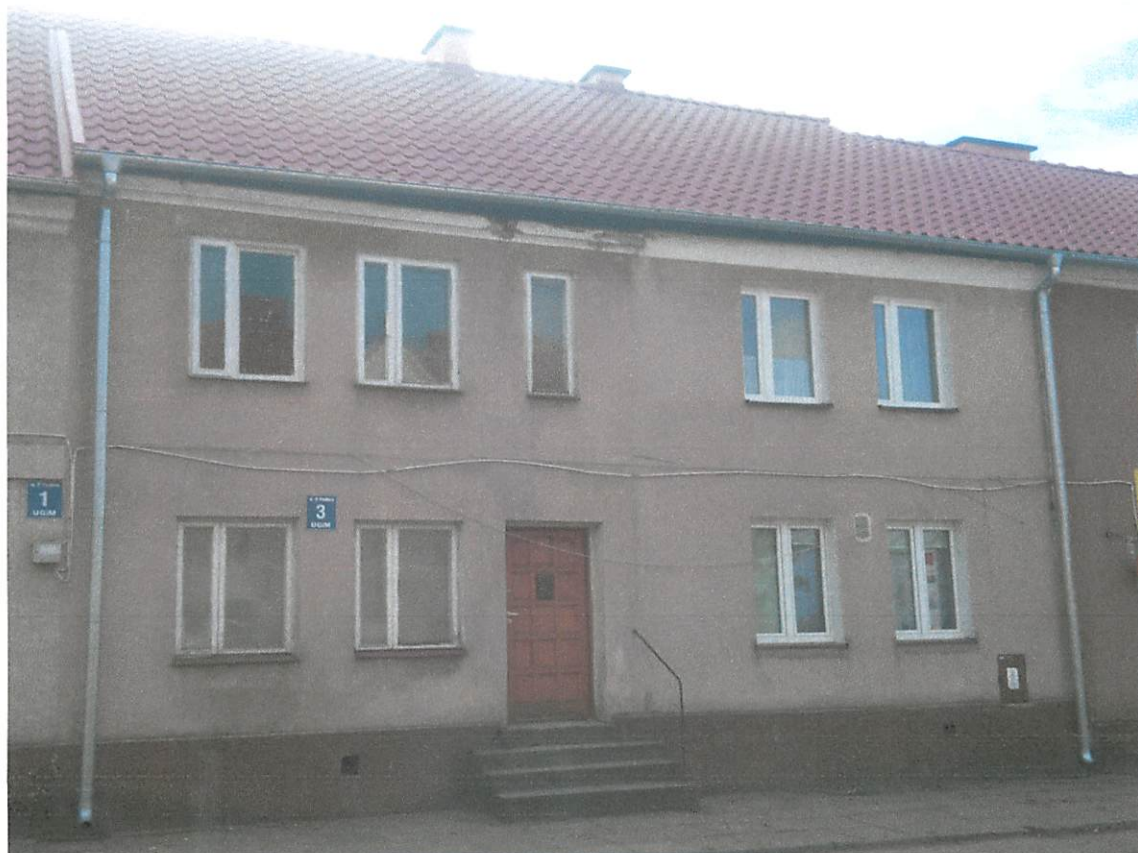
FINDERA nr 3

Kamienica dwukondygnacyjna, pięcioosiowa. Elewacja tynkowana z wysokim cokółem. Pod dachem profilowany gzyms. Profil gzymsu zachowany w partii budynku nad częścią z wejściem. Pozostały fragment, około połowa jego długości, ma wyoblona, uproszczoną formę imitującą gzyms. Cztery otwory okienne o większych światłach wraz wąskim oknem klatki schodowej i wejściem do kamienicy od strony ulicy Findera, w lewej partii elewacji określonej A, należą do istniejącej niegdyś w tym miejscu wąskiej kamieniczki, połączonej zapewne po wojnie z sąsiednią.

W części po prawej stronie, określonej B, znajdują się dwie osi z czterema mniejszymi otworami okiennymi ze współczesną plastikową stolarką okienną. Nad tą częścią znajduje się gzyms o uproszczonej formie. W/w ślady dowodzą o odrębnym niegdyś budynku

Dwie niegdyś oddzielnie wybudowane kamienice, zostały współcześnie w latach 70tych XX wieku połączone poprzez ujednolicenie warstwami tynku w kolorze ugrowym (rozbielony żółty).

Całość pokrywają tynki cementowe narzutowe leżące w dwóch warstwach technologicznych tzw. baranek. w kolorze ugrowym. Cokół kamienny zasłonięty silnym tynkiem cementowym i pomalowany na ciemny czerwono brązowy kolor. Schody współcześnie wykonane z wylewki betonowej z uproszczonym pochwytem z wygiętej rury.

Stan zachowania tynków cementowych jest dobry, wymiany wymaga jedynie tynk zasłaniający cokół. W najgorszym stanie znajduje się gzyms pod dachem. Widoczne warstwy białej farby łuszczą się i odpadają płatami odsłaniając zniszczony tynk. Najprawdopodobniej pierwotnie istniał w/w gzyms, jednakże z powodu złych, nieszczelnych obróbek blacharskich oraz wadliwego systemu odprowadzenia wody opadowej z dachu, ulegał przez wiele lat destrukcji. Podczas remontu w latach 70-tych XX wieku, nie naprawiano jego kształtu tylko zamalowano białą farbą emulsyjną.

Ze względu na pokrywającą elewację silne tynki cementowe zachowane w dobrym stanie oraz brak informacji o istniejących tynkach oryginalnych, proponujemy pozostawienie ich i pomalowanie w celu odświeżenia powierzchni. Proponujemy także odtworzyć podział w/w elewacji frontowej na dwie części pokazujące historię kamienicy. Podział jest wyraźnie widoczny ze względu na gzyms.

Kolorystyka powierzchni tynków będzie ze sobą korespondowała i nawiązywała do obecnej. Z powodu wykonania w latach 70-tych XX wieku wejścia od strony ulicy Findera, usunięto pierwotne tynki i założono istniejące obecne. Dlatego też proponowany kolor na niniejszą część określoną jako **A elewacji**, będzie identyczny z kolorem istniejącym, związanym z obecną zmianą elewacji NCS **S 2020-Y10R**, gzyms pod dachem proponujemy pomalować na kolor złamanej bieli nawiązujący do obecnego NCS **S 1005 - Y30R**.

W przypadku odsłonięcia wątku kamiennego w cokole, należy go eksponować, gdyby jednak nie nadawał się do ekspozycji, należy położyć tynk i pomalować w kolorze NCS **S 4050-Y70R**.

Dodatkowo proponujemy pomalować wokół otworów okiennych i drzwi wąskie opaski=obramienia w kolorze NCS **S 1005 - Y30R**. Były one charakterystyczne na budynków mieszkalnych z początku XX wieku, dlatego też proponujemy w najstarszej części je odtworzyć.

W przypadku części **śsiedniej B** proponujemy kolor odnaleziony w samoistnej odkrywce pod warstwą tynku cementowego, kolor szarości perłowej NCS **S 3020-B** a gzyms w kolorze bieli złamanej NCS **S 2005 - B** różniący się od sąsiedniego, w taki sposób aby zasugerować wrażenie oddzielnie istniejącego należącego do pobliskiej kamienicy. W przypadku odsłonięcia wątku kamiennego w cokole, należy go eksponować, gdyby jednak nie nadawał się do ekspozycji, należy położyć tynk i pomalować w kolorze NCS **S 4050-Y70R**.

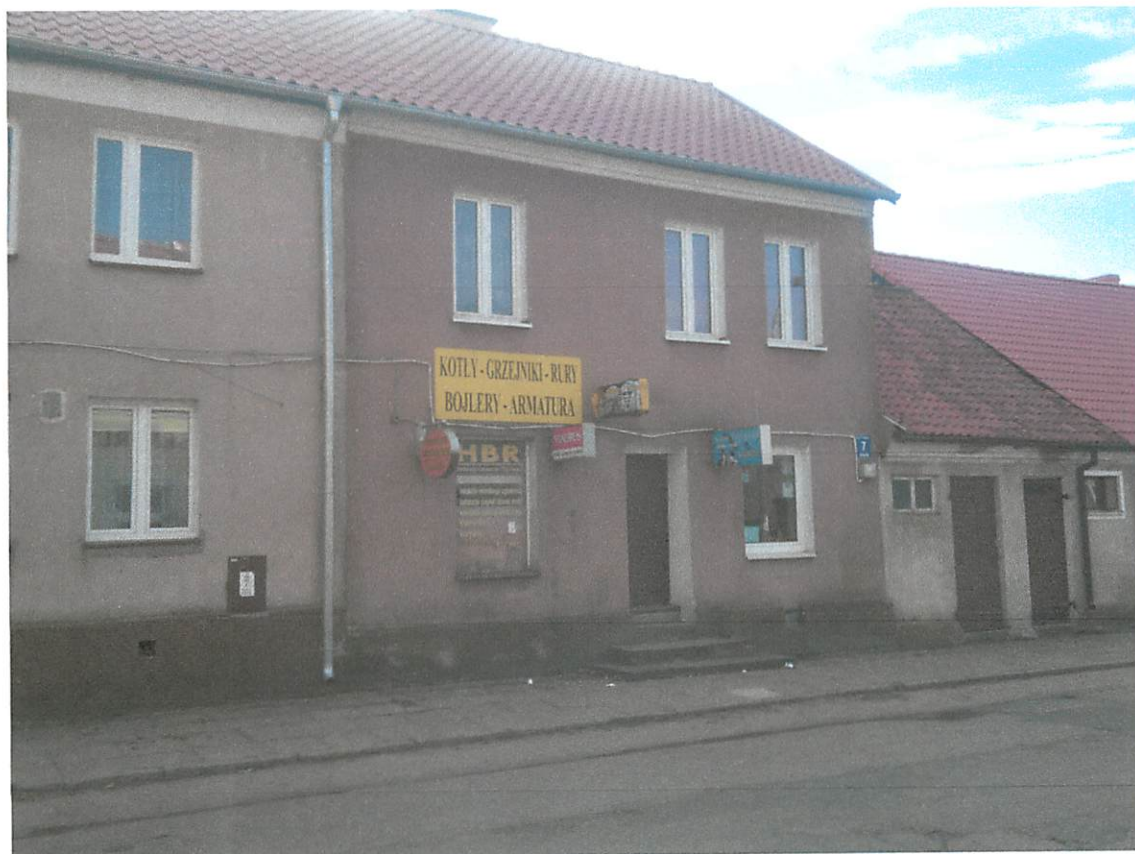
FINDERA nr 7

Kamienica dwukondygnacyjna, trójosiowa, osie niesymetryczne. Centralnie w osi środkowej umieszczono wejście do budynku do którego biegną trójstopniowe betonowe schodki i wysoki próg. W cokole znajdują się małe kwadratowe okienka, dowodzące o podpiwniczeniu budynku. Po obydwu stronach wejścia znajdują się okna, z lewej strony okno o przekroju prostokątnym, jest najstarsze, osłonięte reklamą, po prawej o znacznie zmniejszonym świetle, okno współcześnie wstawione, plastikowe. Na pierwszym piętrze prostokątne okna z nowymi plastikowymi stolarkami w kolorze białym.

Pod dachem profilowany gzyms. Całą powierzchnię elewacji pokrywa tynk cementowy, narzutowy tzw. Baranek w kolorze jasnym czerwonym, w gładkich okiennych ościeżach pomalowano w kolorze białym podobnie jak gzyms wieńczący ścianę. Na elewacji zamontowano wiele reklam, kable do ich oświetlenia rozprowadzono nad częścią parterową budynku.

Proponujemy usunięcie kabli doprowadzających prąd do reklam na budynku. Zastąpienie reklam stylizowanymi na stare reklamami z kutego metalu, nawiązującymi do reklam z początku wieku. Zmiana współczesnych na stylizowane przyczyniła by się do poprawy estetyki elewacji będących pod ochroną konserwatorską.

W przypadku odświeżenia kolorystyki elewacji, proponujemy przywrócić wygląd ostatniej aranżacji barwnej poprzez pomalowanie tynku na kolor **NCS S 2070 – Y20R**.

Gzyms pod okapnikowy wraz z ościeżami okien należy podkreślić poprzez pomalowanie w.w elementów na kolor **NCS S 2030 – Y20R**. Gdy po usunięciu tynku okaże się, że cokolwiek nie nadaje się do ekspozycji wątku kamiennego, należy położyć na nim nowe tynki i pomalować na kolor **NCS S 4050-Y70R**.
