# *ANEKS DO*

## *DOKUMENTACJI KONSERWATORSKIEJ*

*dotyczącej stratygrafii nawarstwień oraz programu prac  
konserwatorskich elewacji budynku przy ul. Kościuszki 2  
w Bisztynku*

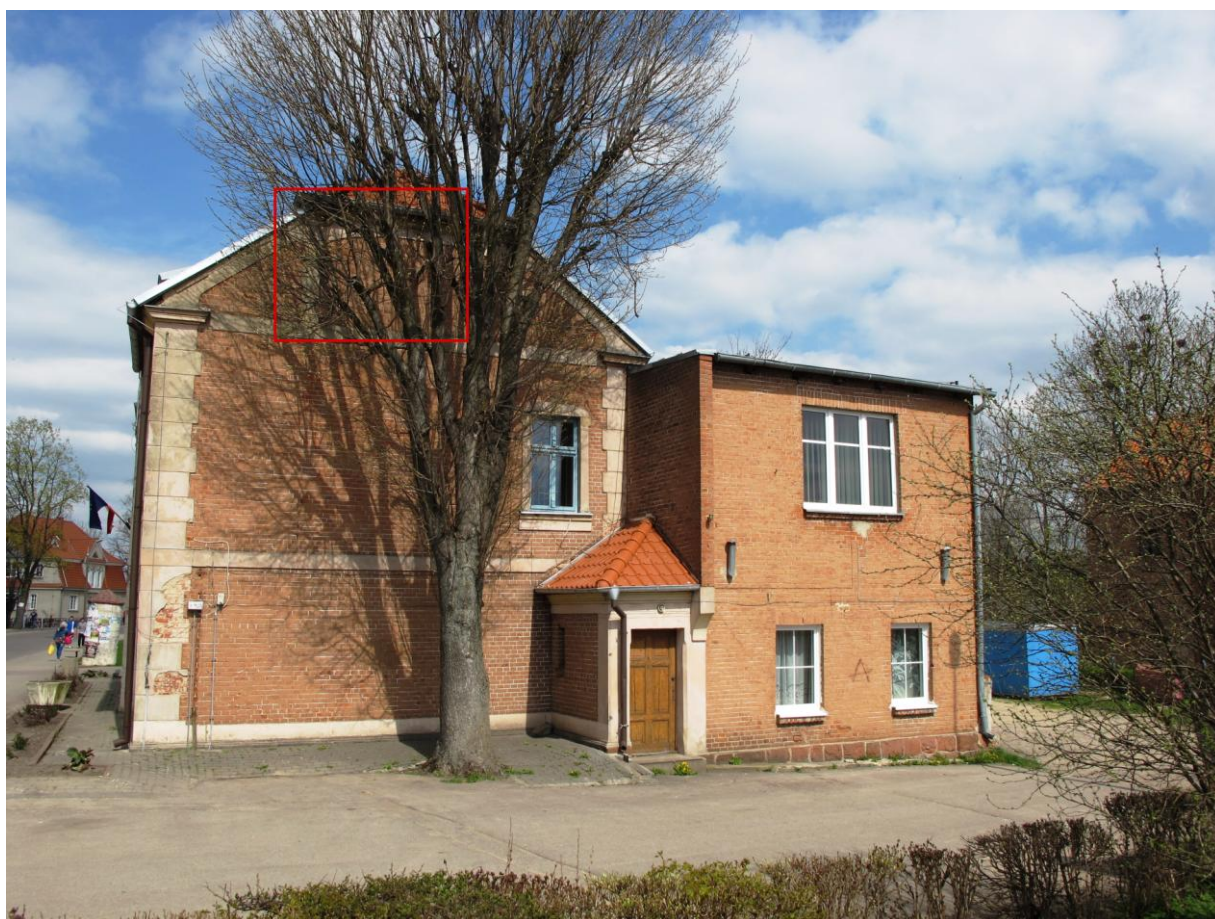
W trakcie oględzin budynku przeprowadzonych już po opracowaniu dokumentacji z badań konserwatorskich na tynkowanych powierzchniach południowo-zachodniego szczytu zaobserwowano relikty opracowania barwnego. Fragment kompozycji w formie czerwonych pasów na ugowym tle zachował się w miejscu, do którego przylega korona rosnącego przy budynku drzewa. Trudny dostęp najprawdopodobniej uniemożliwił ekipom remontowym zamalowanie dekoracji, uniemożliwia również przeprowadzenie badań z drabiny lub podnośnika. W związku z tym podczas prac konserwatorskich elewacji, po ustawieniu rusztowań należy zinwentaryzować oraz zakonserwować zachowaną dekorację.

Elewacja południowo-wschodnia. Czerwonym prostokątem zaznaczono zasięg występowania reliktyw opracowania barwnego. (Fot. A. Szymańska, kwiecień 2013 r.)

- 13.** Zachowany fragment polichromii należy zakonserwować:
  - a. konsolidacja rozwarstwień i spęczeń warstwy malarskiej (Paraloid B-72 w toluenie, wodny roztwór Primalu AC-33)

- b. konsolidacja spęczeń tynku – zastrzyki z modyfikowanej zaprawy wapiennej (PLM, Leden TB40)
  - c. wzmocnienie strukturalne tynku z zastosowaniem preparatów na bazie estrów kwasu krzemowego (KSE Remmers, Silex-OH Keim)

- d. oczyszczenie warstwy malarskiej (mechaniczne – gąbki wishab, gumki o różnej twardości itp.)
  - e. utwalenie warstwy malarskiej (w miarę potrzeby Paraloid B-72 w toluenie)

- f. uzupełnienie ubytków podłoża – kity wapienne z zaprawy o odpowiednim uziarnieniu
  - g. uzupełnienie ubytków warstwy malarskiej – farby na bazie spoiwa wapiennego

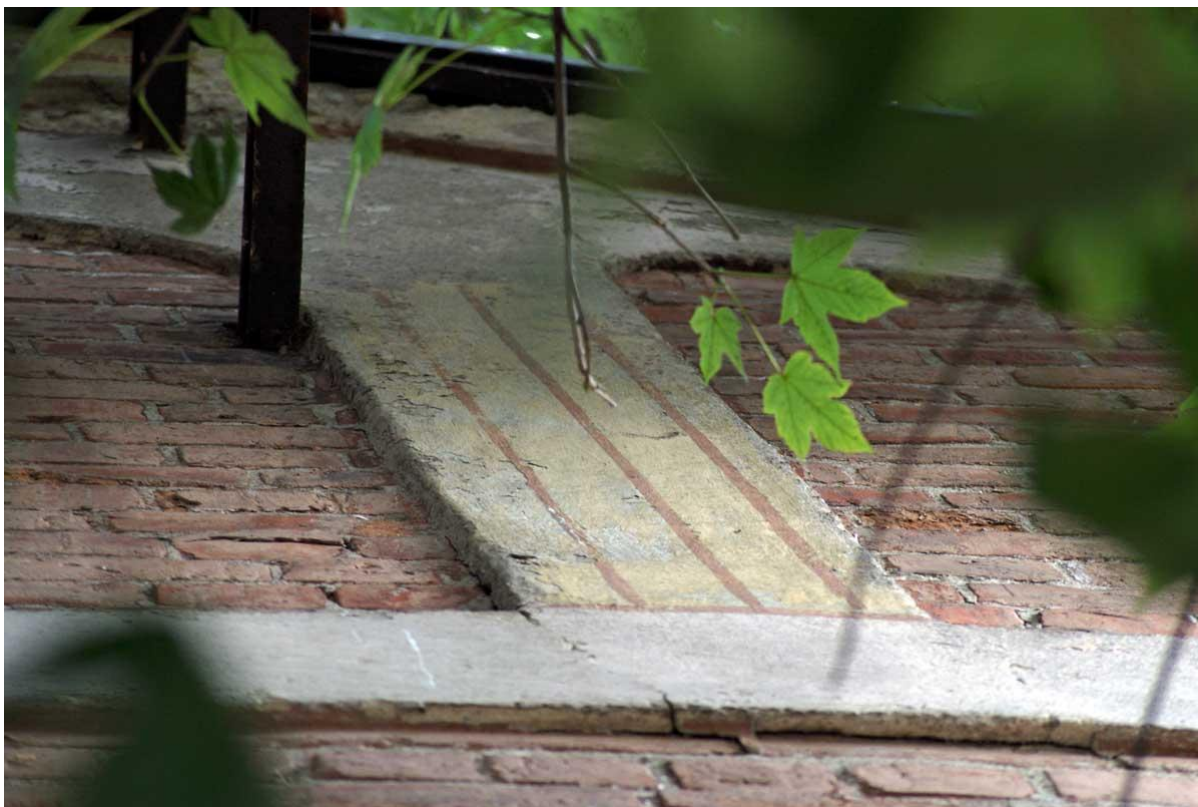
Fragment dekoracji na szczycie elewacji południowo-zachodniej, ukryty za rosnącym przy budynku drzewem. Na ugowym tle widoczna dekoracja w formie czerwonych pasów.  
(Fot. J. Strużyński, wrzesień 2013 r.)

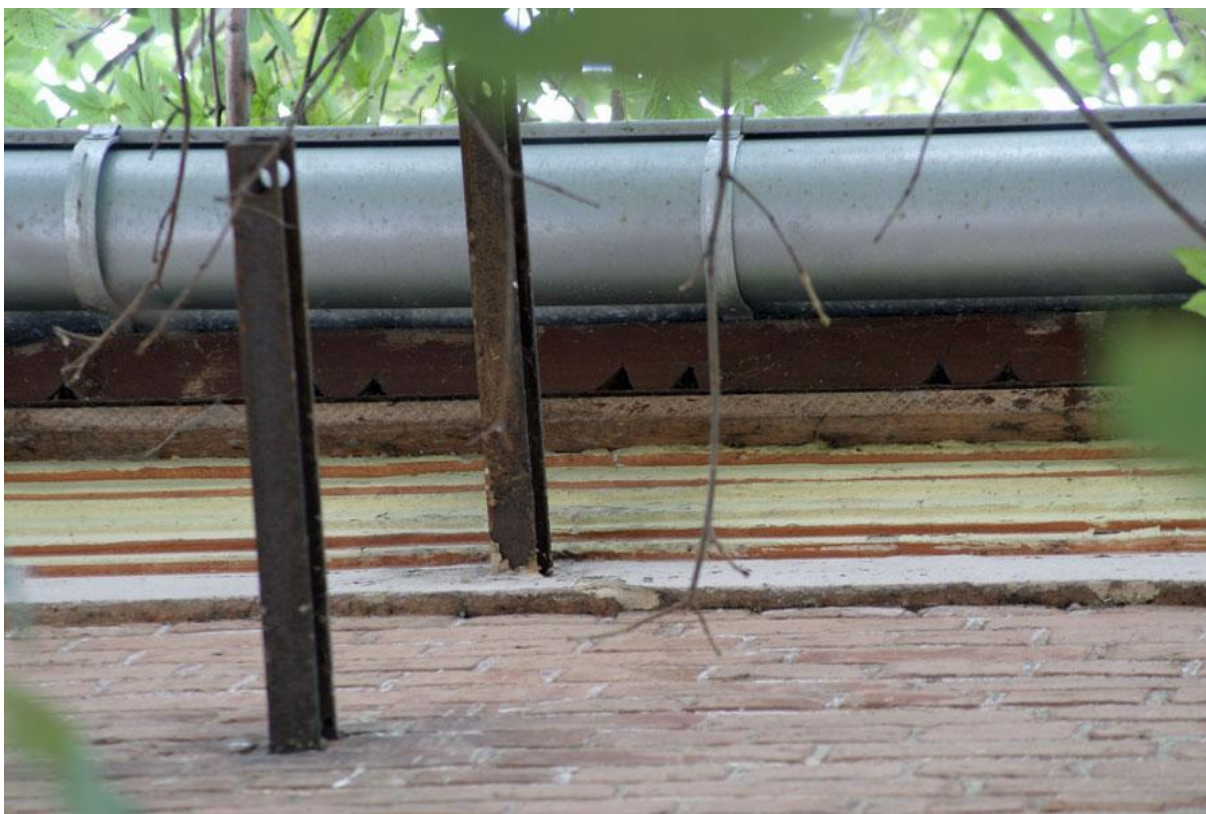
Elewacja południowo-zachodnia budynku. Widoczne relikty opracowania barwnego.  
(Fot. J. Strużyński, wrzesień 2013 r.)

5. Oczyszczenie tynkowanych powierzchni detali architektonicznych z wtórnych powłok malarskich (z wyjątkiem fragmentu z zachowaną dekoracją na elewacji południowo-zachodniej): mechaniczne (szpachelki itp.), w razie potrzeby przy użyciu zmywaczy chemicznych, np. AGE firmy Remmers, Sto-Fassadenabbeizer, KEIM Dispersionsentferner lub innym o podobnych parametrach i/lub metody strumieniowo-ściernej. W trakcie usuwania wtórnych powłok malarskich należy zachować ostrożność, ponieważ pod nawarstwieniami mogły się zachować relikty dekoracji.
