DOKUMENTACJA KONSERWATORSKA

Dotyczy: elewacji kamieniczki przy ul. M. Buczka 3 w Bisztynku

- I. WYNIKI BADAŃ NA OKREŚLENIE PIERWOTNEJ KOLORYSTYKI I STRATYGRAFII NAWARSTWIENÍ ORAZ SKŁADU WYPRAW TYNKARSKICH

- II. PROGRAMY PRAC KONSERWATORSKICH

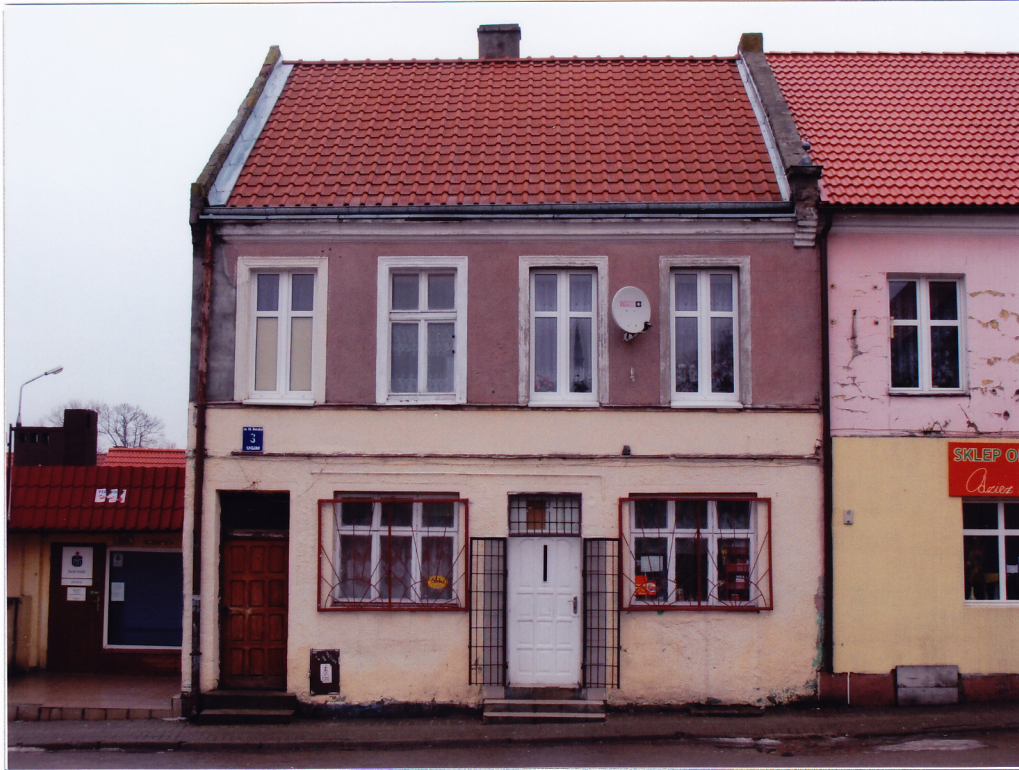
Fot. 1. Elewacja frontowa

Elewacja frontowa kamieniczki sąsiaduje z ulicą, od której oddziela ją wąski chodnik. Usytuowanie budynku w bliskim sąsiedztwie uczęszczanych dróg komunikacyjnych naraża elewację na zniszczenia mechaniczne, silne zabrudzenie, oraz dodatkowo na degradujący wpływ stosowanej zimą soli drogowej.

1. Usunięcie zdegradowanych, odparzonych tynków oraz prowizorycznych napraw. Zalecane byłoby również usunięcie cementowych tynków z różowym wymalowaniem, którymi pokryto elewację oraz miejscowego ocieplenia elewacji (między gzymsem międzykondygnacyjnym a podokiennym).

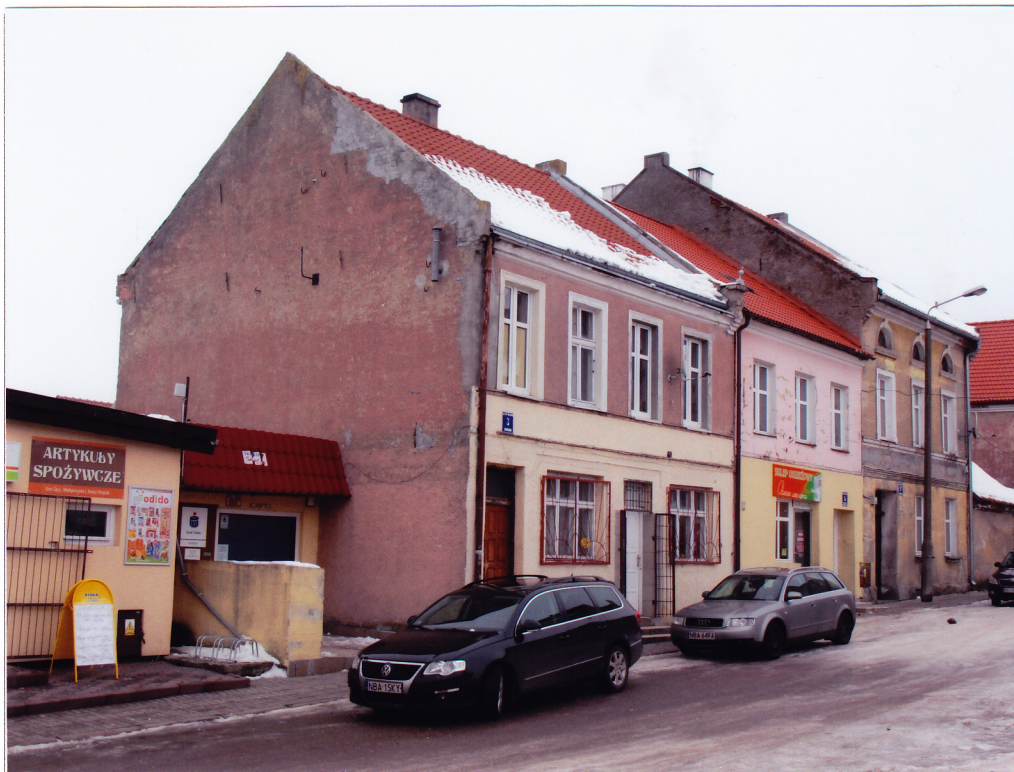
Fot. 3. Ściana szczytowa (północno-zachodnia)

Fot. 24. Elewacja podwórzowa. W ubytku tynku widoczne miejsca reperacji północno-zachodniej ściany szczytowej

4. Wzmocnienie i stabilizacja pęknięć muru z zastosowaniem systemu Helifix (po stwierdzeniu takiej potrzeby).
5. Odtworzenie zwieńczenia północno-zachodniej ściany szczytowej wraz z przylegającą do gzymsu konsolą.
Rekonstrukcję oraz uzupełnienie ubytków detali architektonicznych należy wykonać z zastosowaniem gotowych zapraw np.: Grobzugmörtel i Feinzugmörtel firmy Remmers, StoDeco Plan fein, grob, Kalkin RK 39, RK 70 N firmy Baunit ewentualnie innych o zbliżonych parametrach.
