# *DOKUMENTACJA KONSERWATORSKA*

*dotyczy: badań konserwatorskich we wnętrzach*

*Bramy Lidzbarskiej w Bisztyнку*

Olsztyn, lipiec 2016 roku

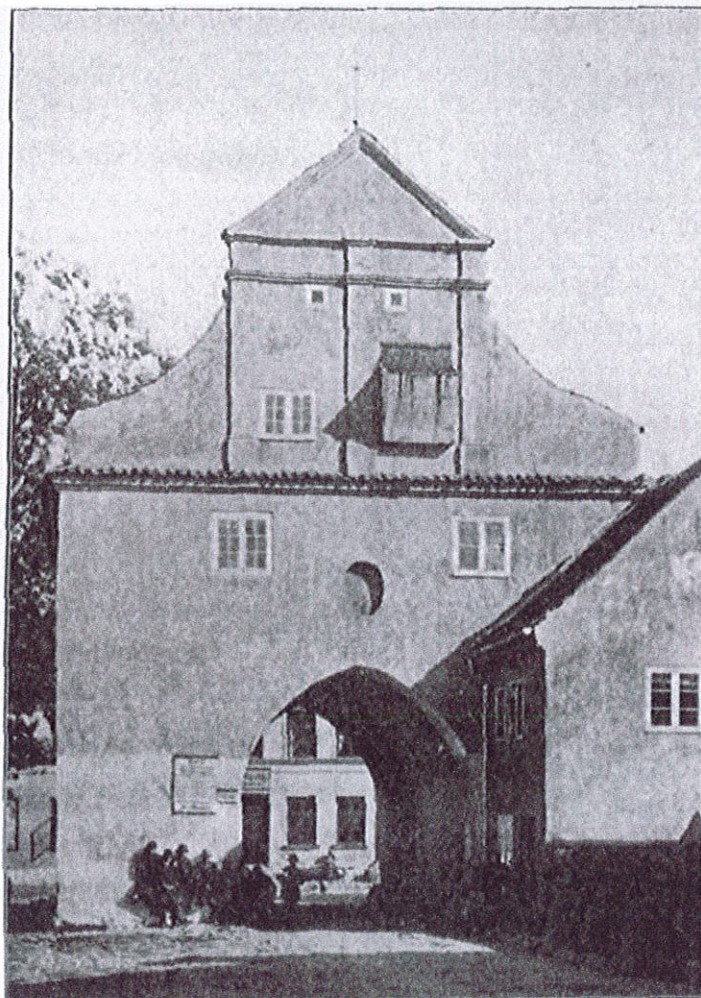
I. Brama od północnego-zachodu (od strony wjazdu do miasta) pod koniec XIX w. W trakcie prac konserwatorskich elewacji w 2014 roku zrekonstruowano widoczną na zdjęciu elipsoidalną blendę. (Adolf Boetticher, Bau- und Kunstdenkmäler der Provinz Ostpreußen. Bd. 4: Die Bau- und Kunstdenkmäler in Ermland, Königsberg 1894)

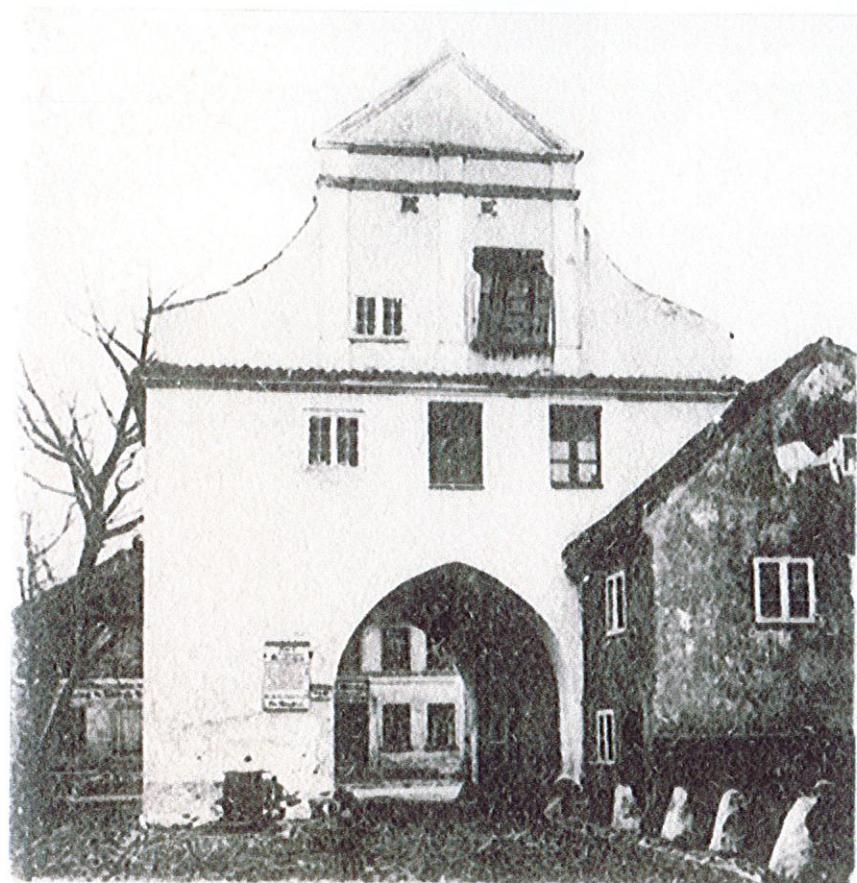
II. Brama od północnego-zachodu na początku XX w. (przed 1910 r.) W miejscu dawnej elipsoidalnej blendy wybito otwór okienny, powiększono również okno po prawej stronie. Bez zmian, ze starą stolarką pozostało okno w lewej osi elewacji oraz okna powyżej (na kondygnacji strychowej).

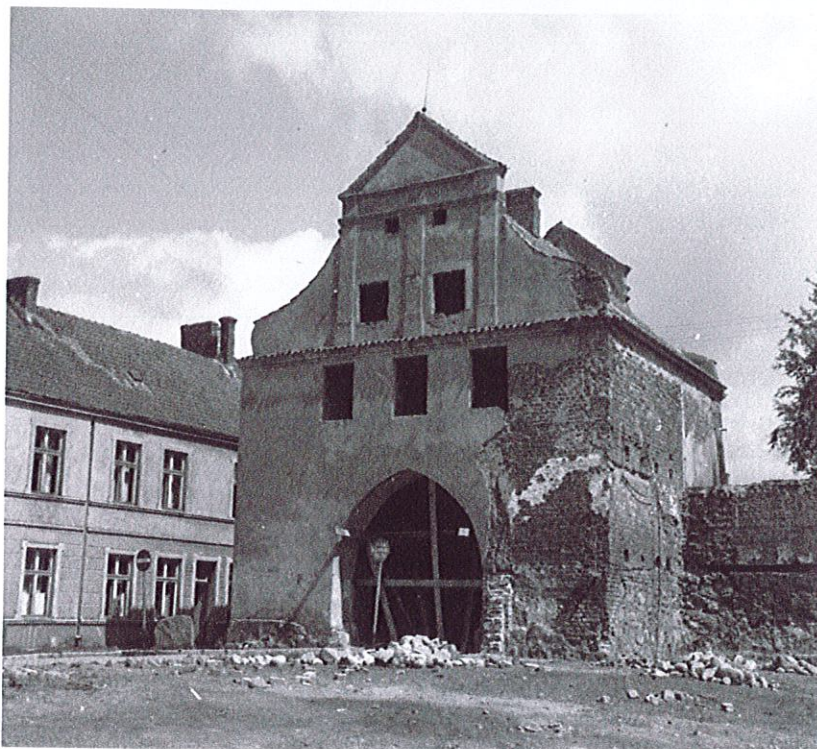
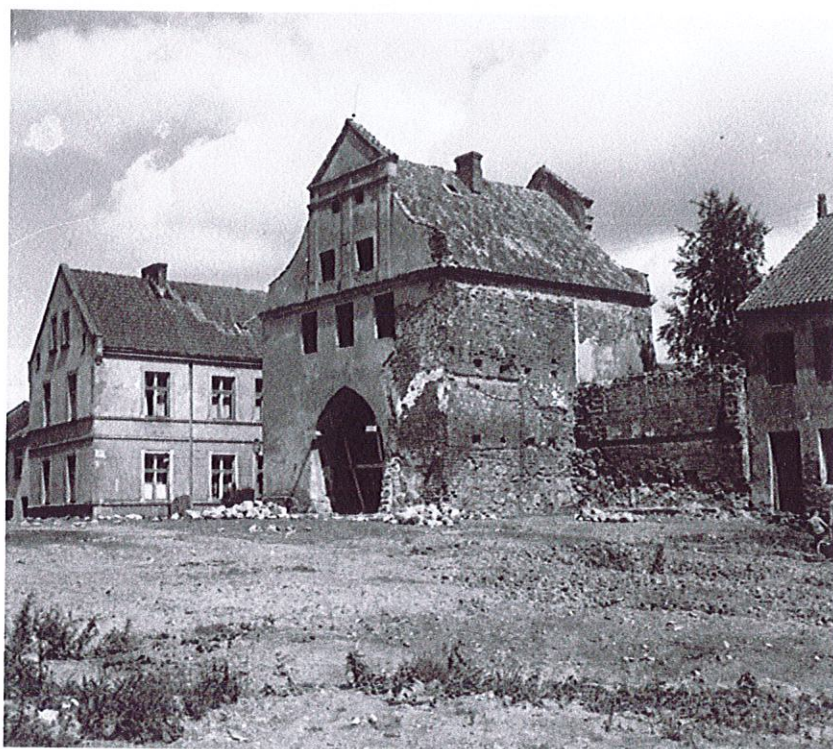
**IX-X.** Brama lidzbarska przed rozpoczęciem prac konserwatorskich. Na tzw. zielonej karcie pod zdjęciami umieszczono datę 8 VI 1958 r. (źródło: WUOZ Olsztyn)

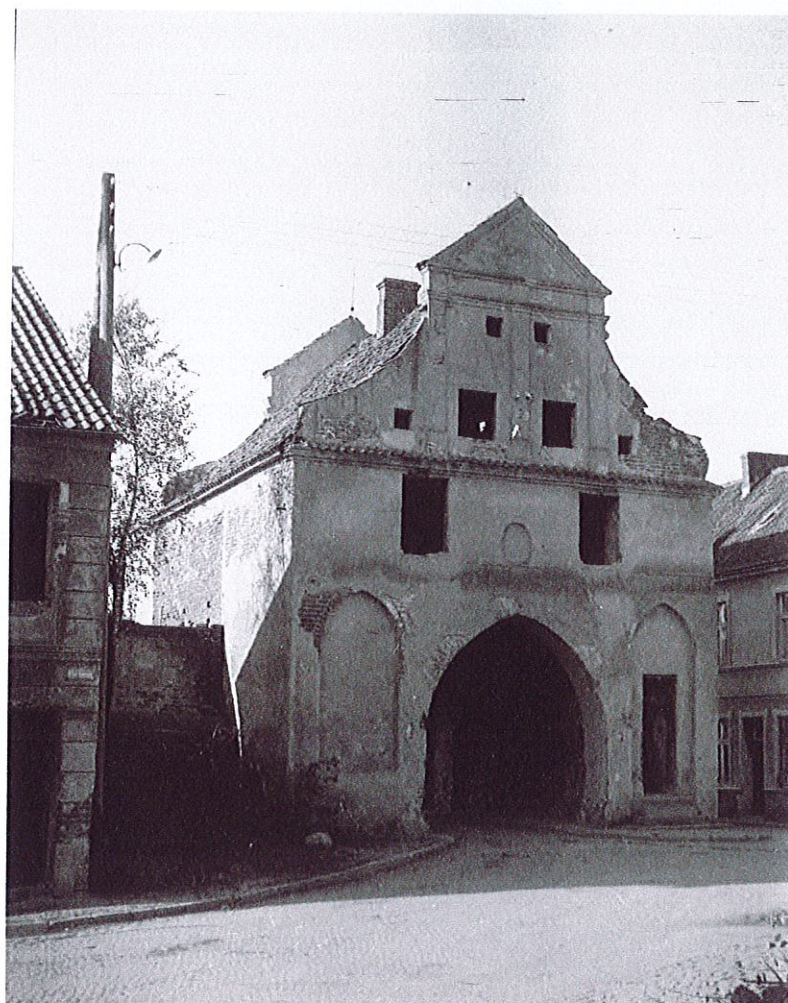
**XI.** Brama lidzbarska przed rozpoczęciem prac konserwatorskich. Na tzw. zielonej karcie pod zdjęciami umieszczono datę 8 VI 1958r. (WUOZ Olsztyn)

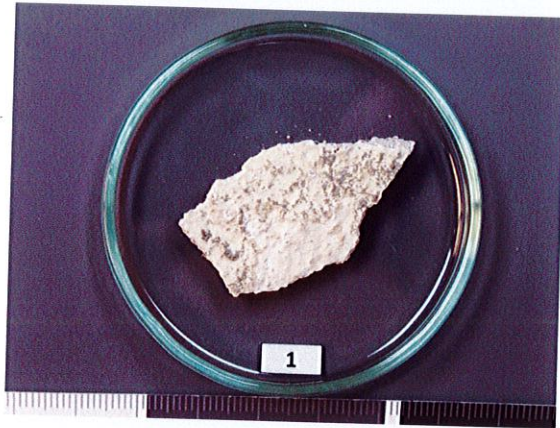
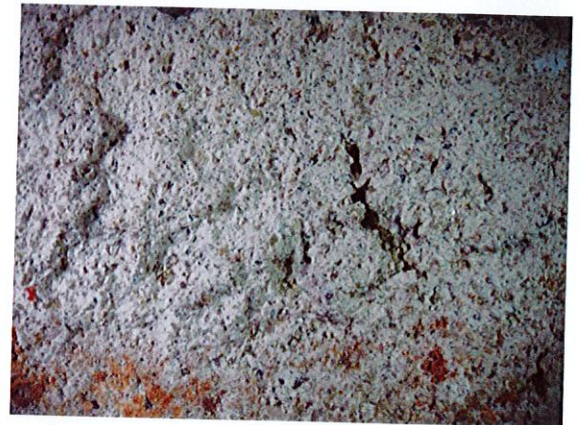
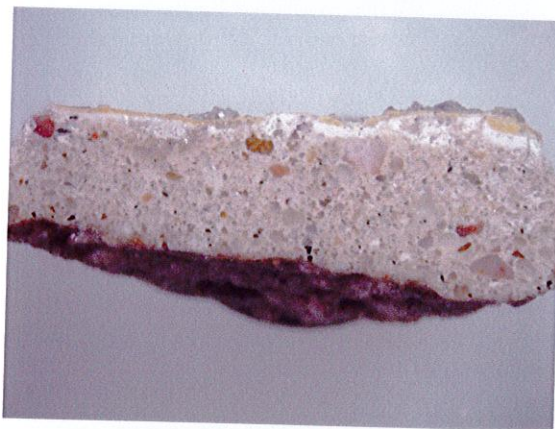
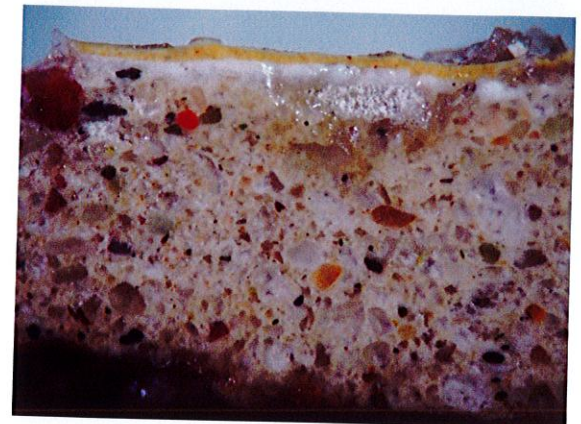
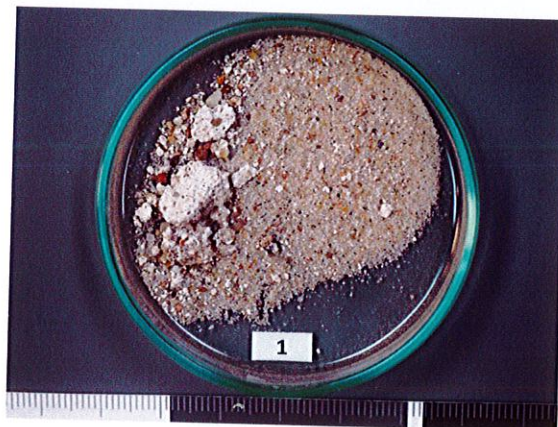
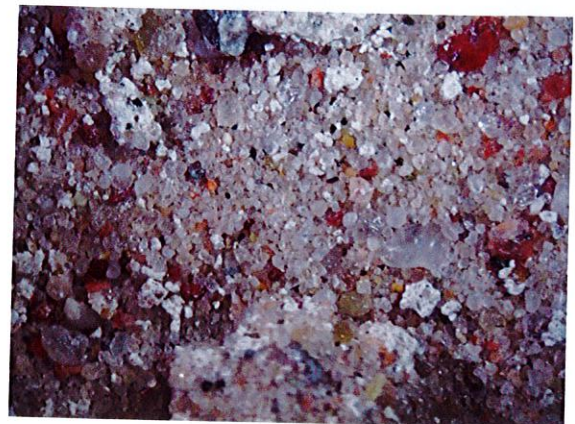
**Próbka nr 1****MIEJSCE POBRANIA:** Brama Lidzbarska w Bisztynku**dokładna lokalizacja:** 1 p., dawne przejście z klatki schodowej do pomieszczenia zachodniego**CHARAKTERYSTYKA PRÓBK:** zaprawa tynkarska z pobiętami**OPIS MAKROSKOPOWY ZAPRAWY**

**dokładna lokalizacja:** 1 p., dawne przejście z kl. schodowej do pomieszczenia zachodniego

**CHARAKTERYSTYKA PRÓBK:**  
zaprawa tynkarska z pobiałami

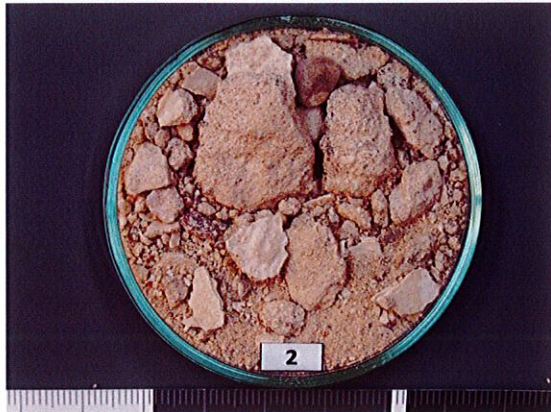
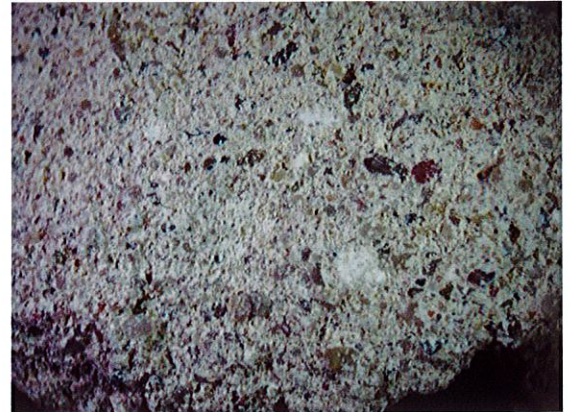
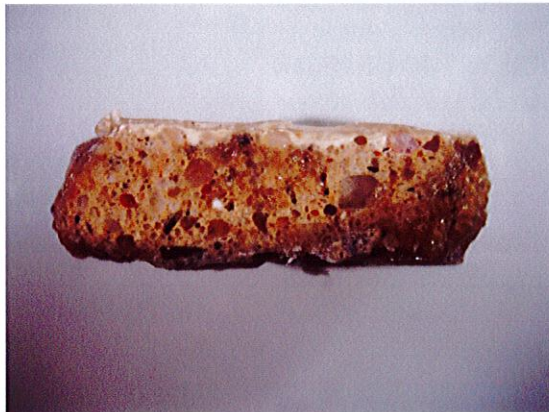
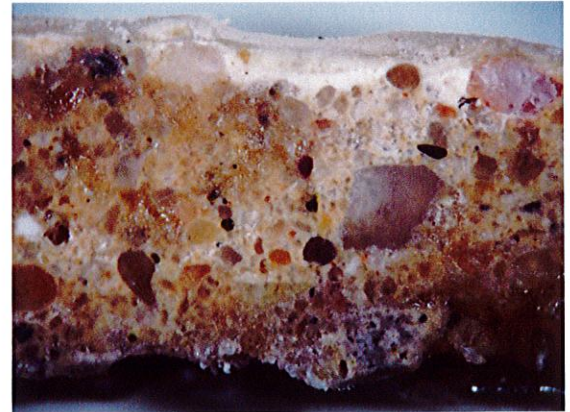
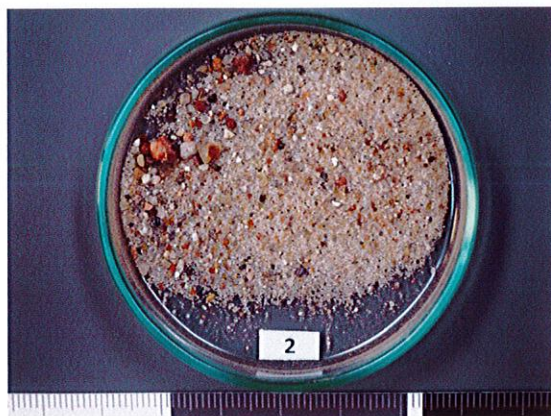
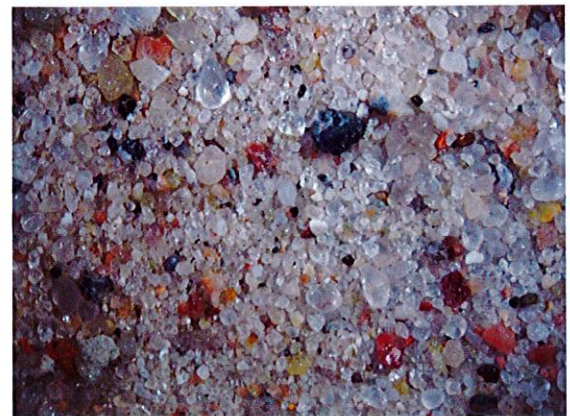
2

**MIEJSCE POBRANIA:** Brama Lidzbarska w Bisztyнку,  
**dokładna lokalizacja:** 1 p., pomieszczenie wschodnie, dawne przejście na schody  
**CHARAKTERYSTYKA PRÓBK:**  
zaprawa tynkarska z pobiałami

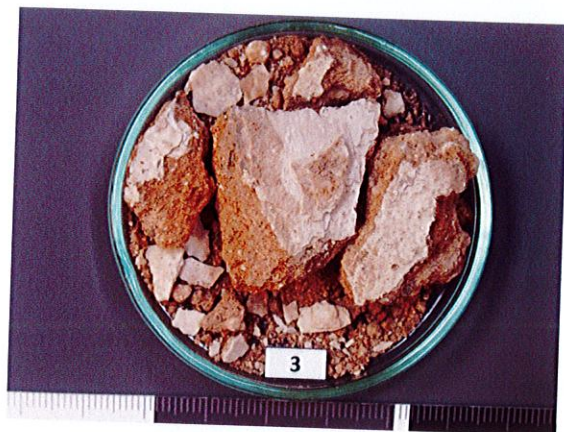
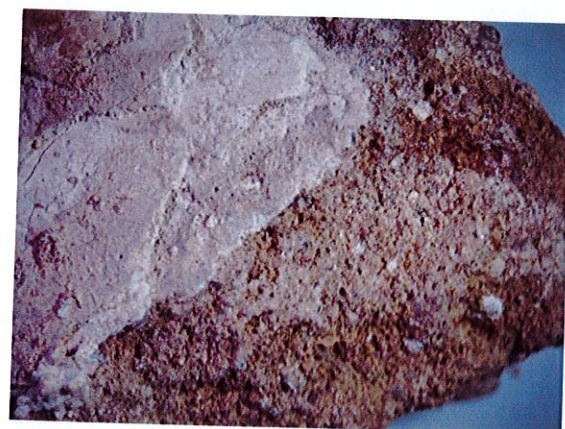
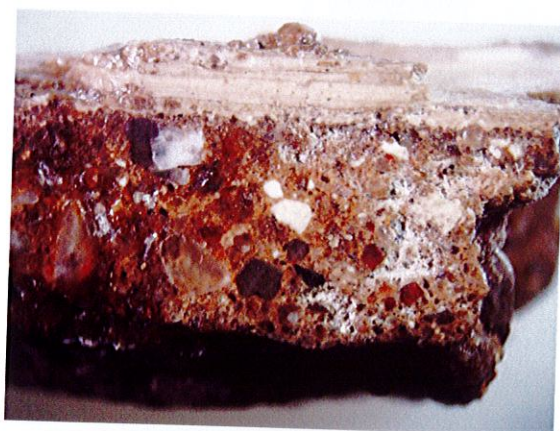
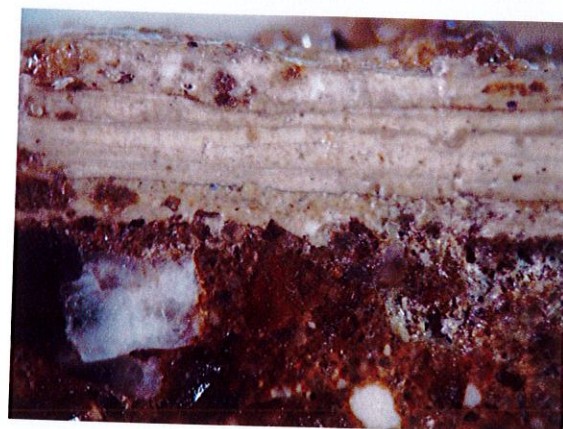
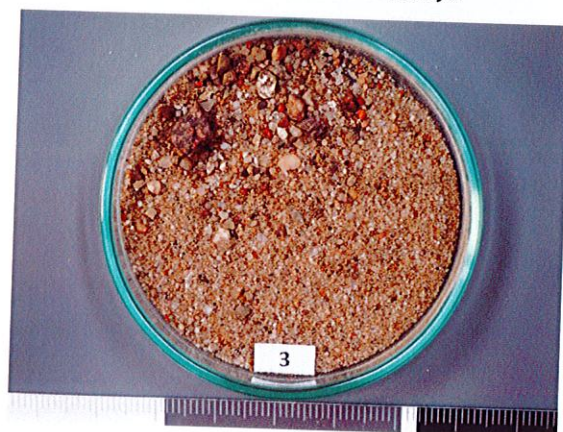
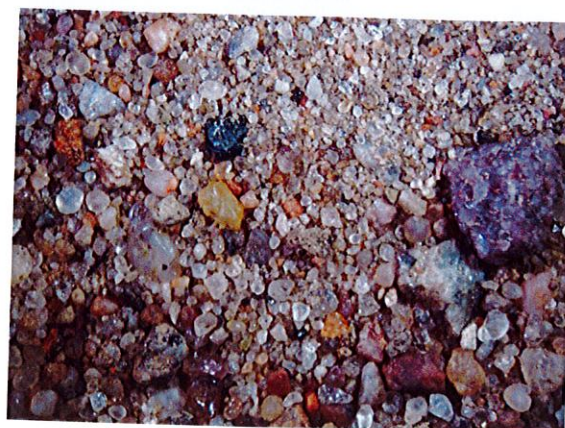
<b>NR PRÓBK</b>	<b>3</b>
-----------------	----------

**MIEJSCE POBRANIA:** Brama Lidzbarska w Bisztynku,  
Bisztynku,  
**dokładna lokalizacja:** 1 p, ściana wschodnia,  
dawny otwór okienny  
**CHARAKTERYSTYKA PRÓBK:**  
zaprawa tynkarska z pobiałami

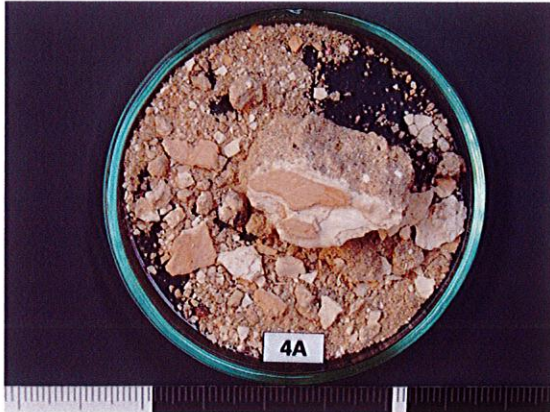
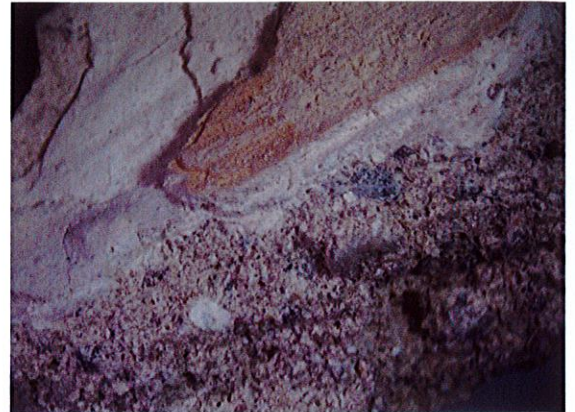
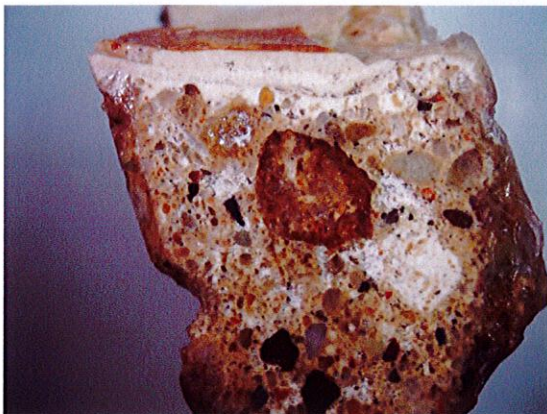
<b>NR PRÓBK</b>	<b>4A</b>
---------------------	-----------

**MIEJSCE POBRANIA:** Brama Lidzbarska w  
Bisztynku,  
**dokładna lokalizacja:** przejście z przejazdu  
bramnego do klatki schodowej  
**CHARAKTERYSTYKA PRÓBK:**  
zaprawa tynkarska z pobiałami
